**TESIS**

**“DETERMINACIÓN DE PATOLOGÍAS PARA UNA PROPUESTA  
DE MANTENIMIENTO DEL PUENTE COLOMBIA, DISTRITO DE  
JUAN GUERRA, PROVINCIA Y DEPARTAMENTO DE SAN  
MARTÍN”**

Analizando los grados de deterioro de los elementos inspeccionados se concluyó, que la **condición estadística del puente Colombia es 2.88**, encontrándose en **Regular Condición**, por lo que se requiere una intervención de mantenimiento con suma urgencia

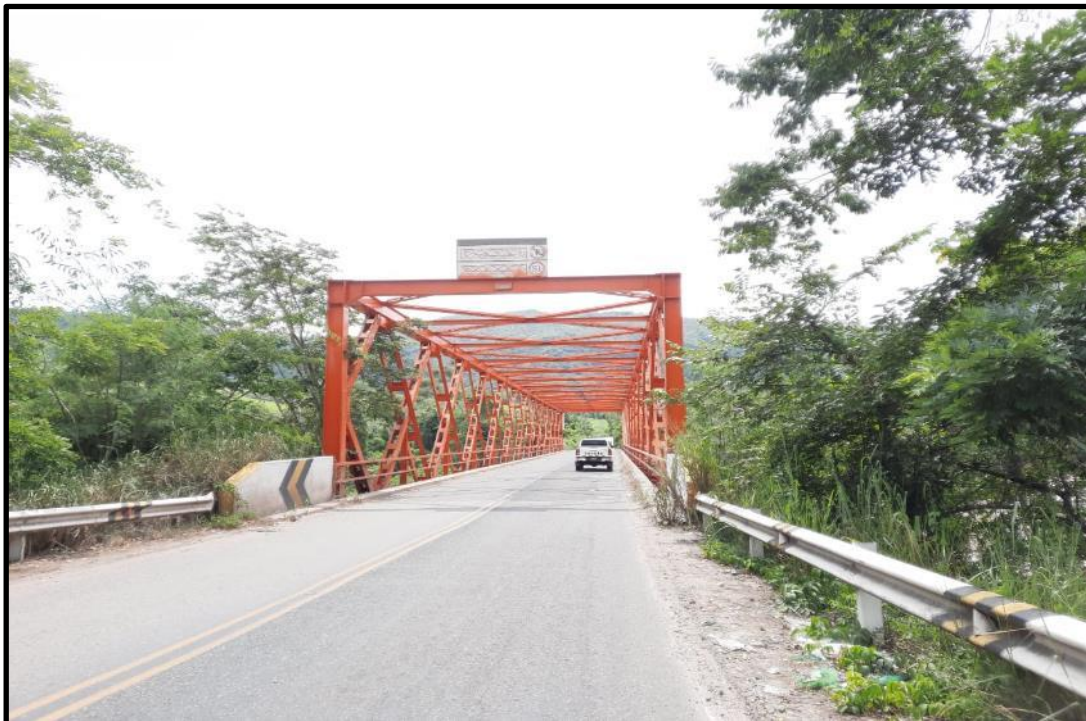
Foto N°01: Vista Principal del Puente Colombia del tipo Atirantado.

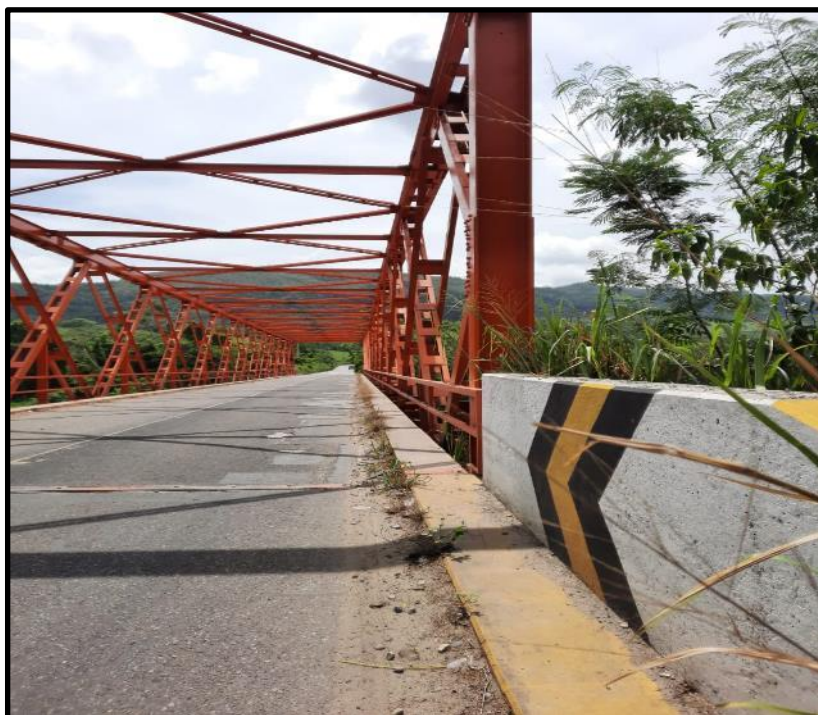
El elemento TD – 06 (Guardavías), de 40 ml, tiene una afectación total de grado 4 al 100% donde es evidente que este elemento tiene que ser remplazado completamente.

Foto N°02: Se aprecia la guardavía lateral - Lado derecho

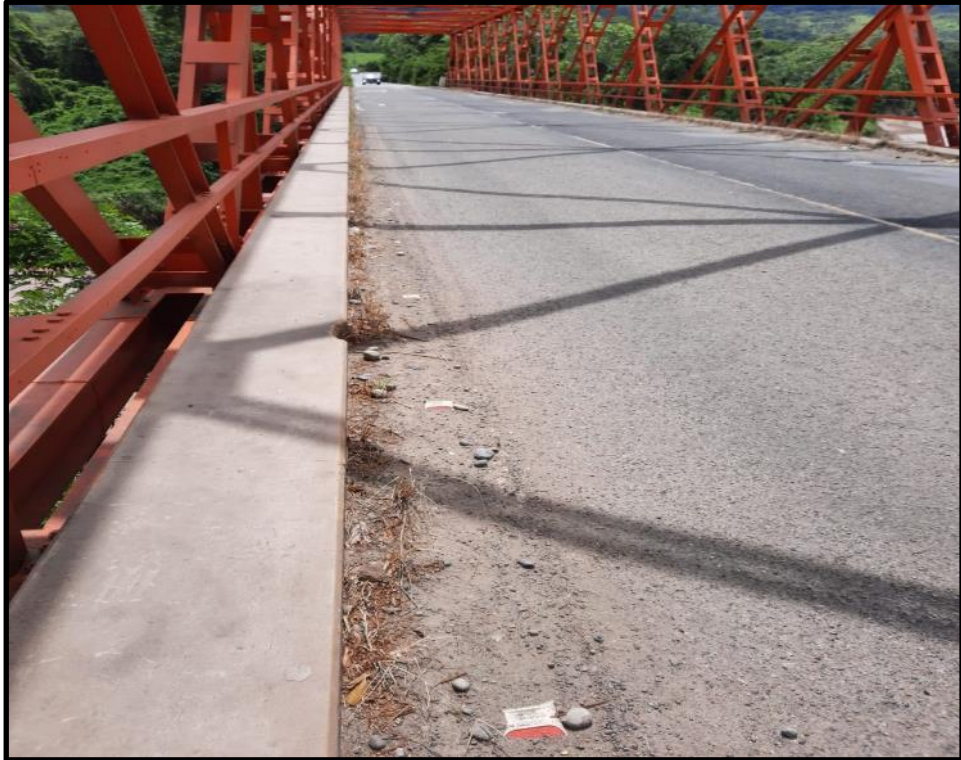
Foto N°07: Se aprecia el estado de la vereda y vía.

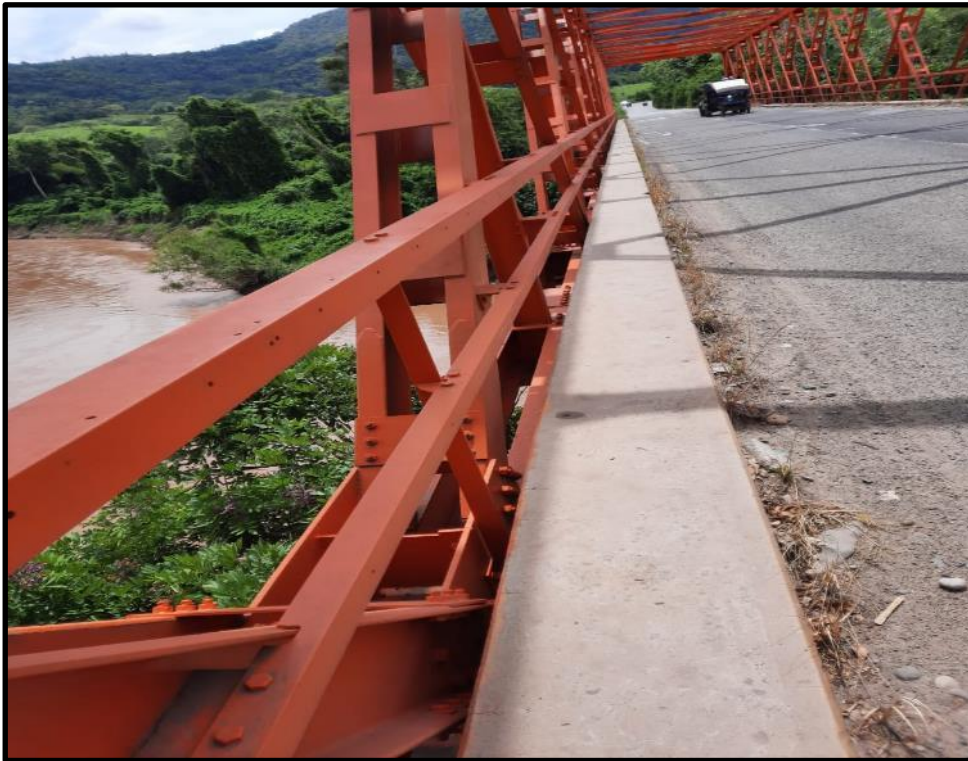
Foto N°08: Se aprecia el estado de las secciones metálicas y vereda

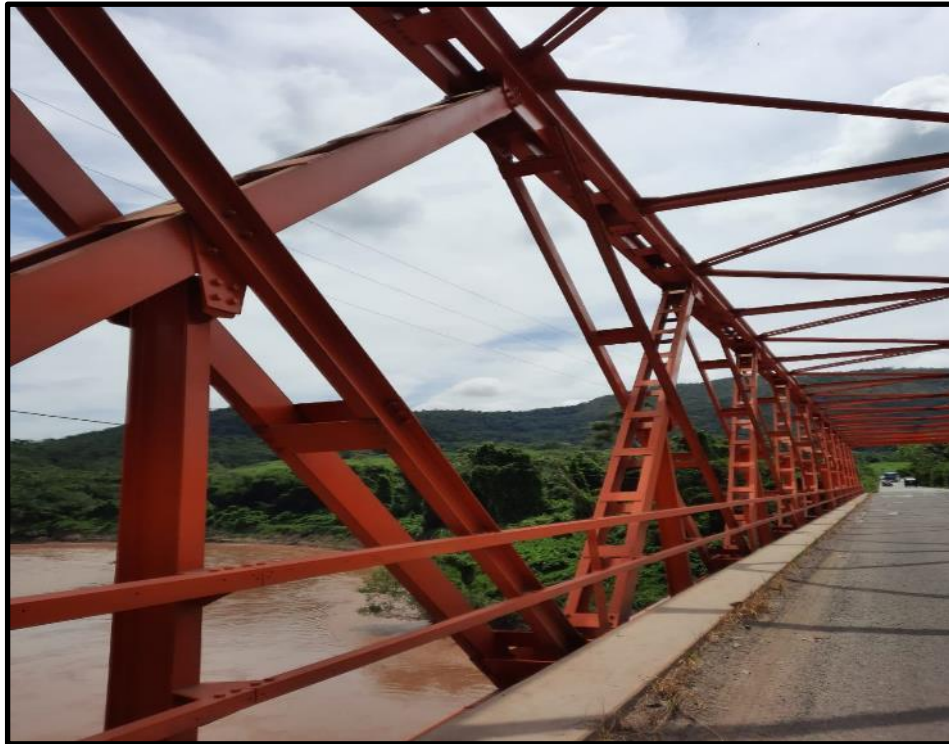
Foto N°09: Se aprecia las secciones metálicas del puente - Lado izquierdo

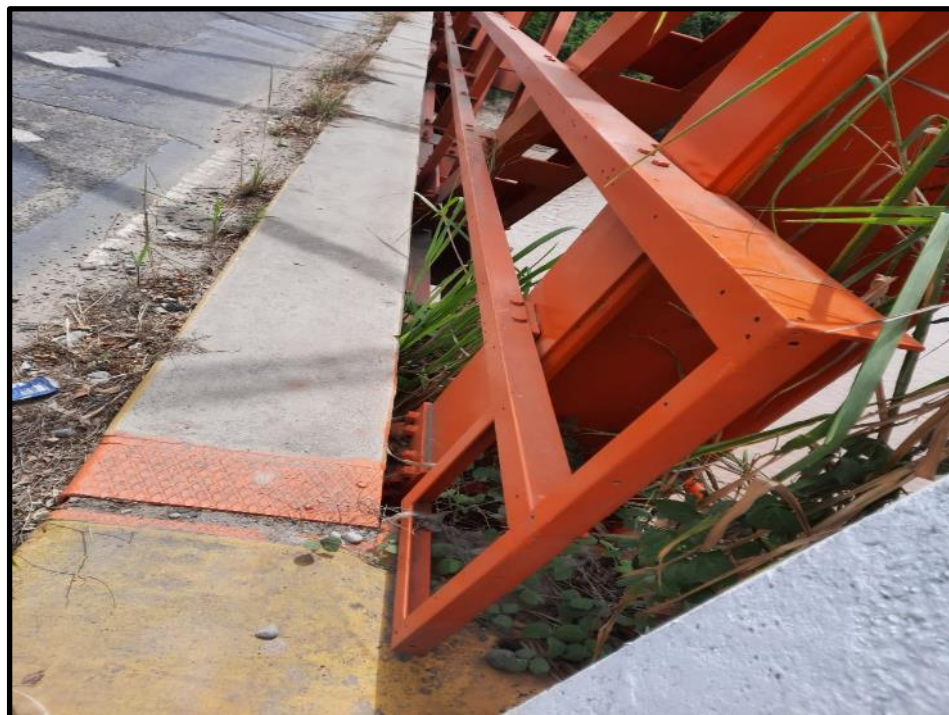
Foto N°10: Se aprecia las secciones metálicas y la vereda - Lado derecho

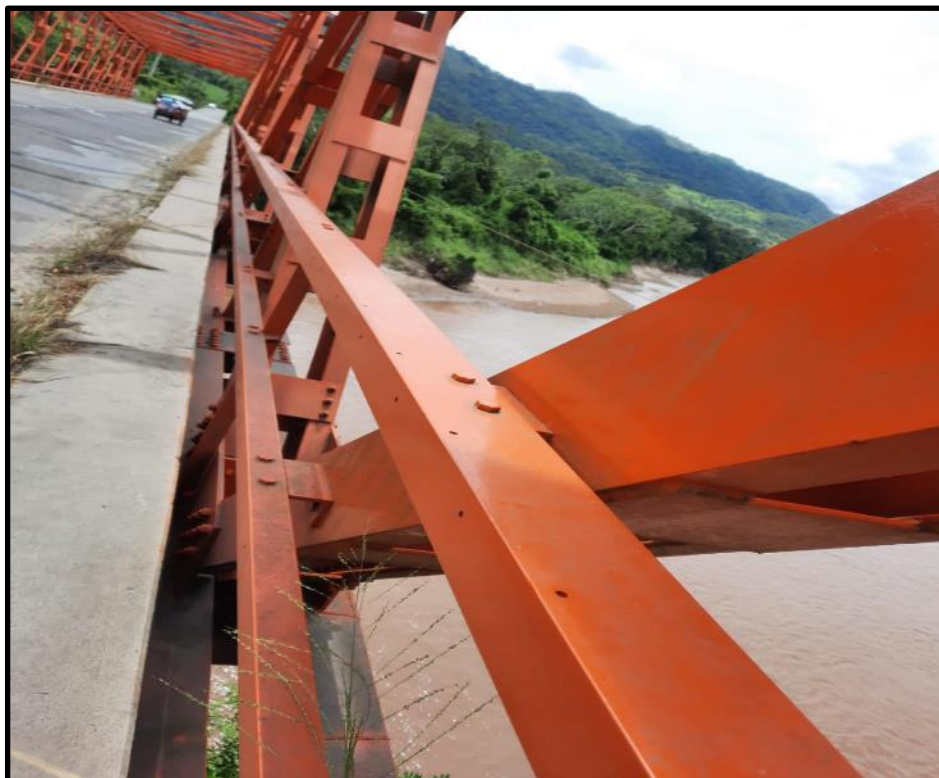
Foto N°11: Se aprecia las secciones metálicas - Lado derecho

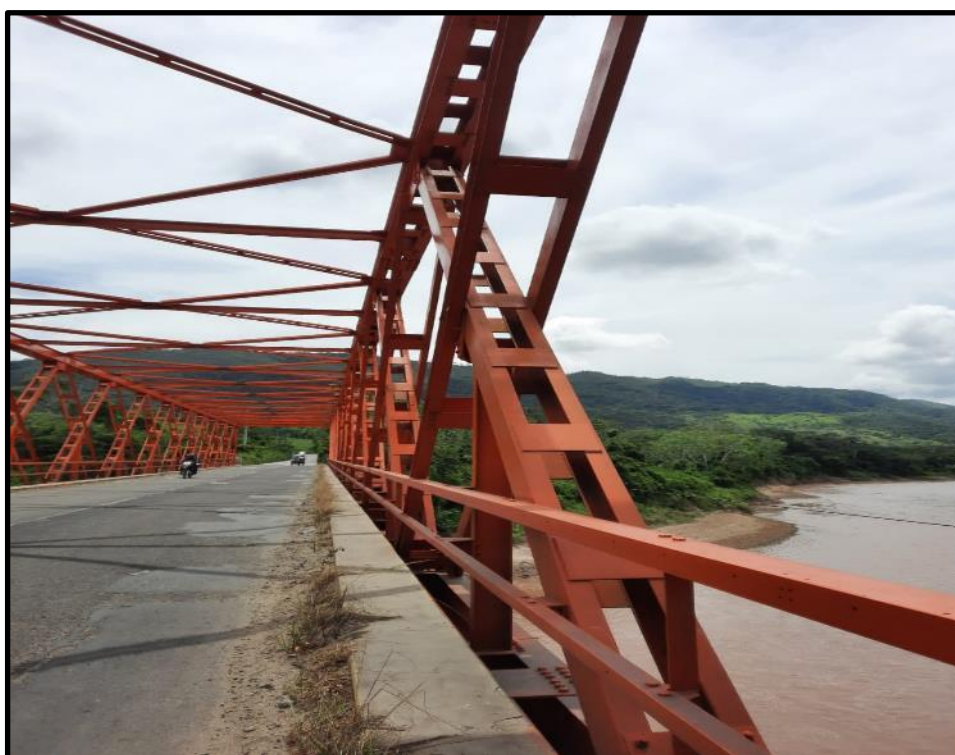
Foto N°12: Se aprecia las secciones metálicas y el estado de la vía - Lado derecho

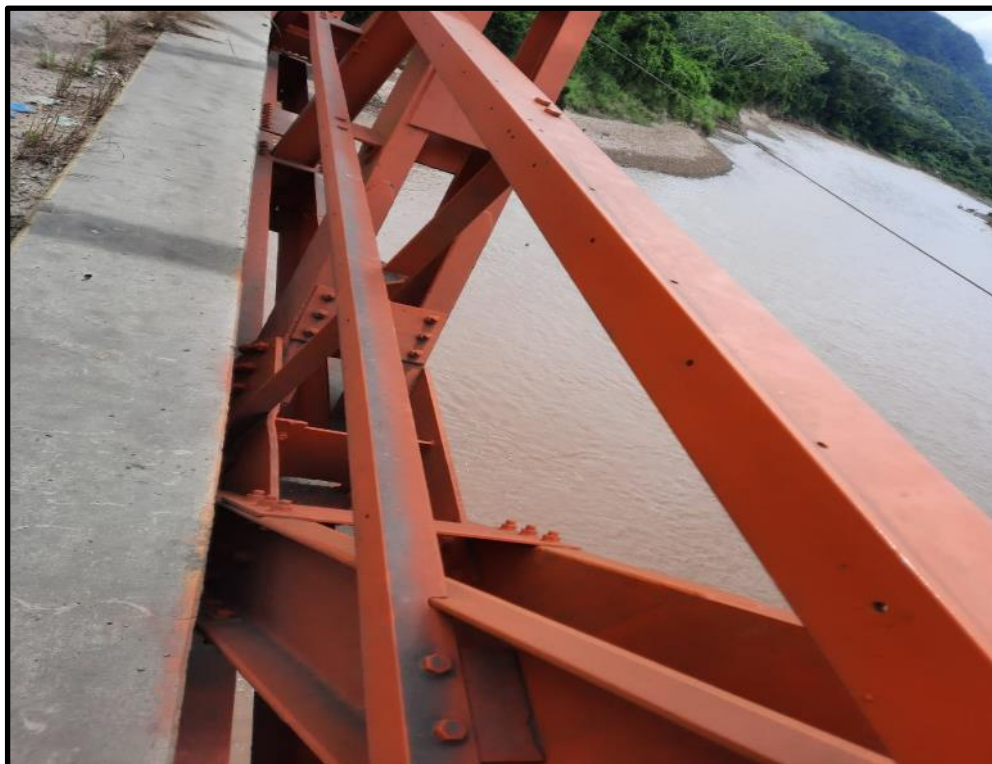
Foto N°13: Se observa las secciones metálicas y vereda - Lado derecho

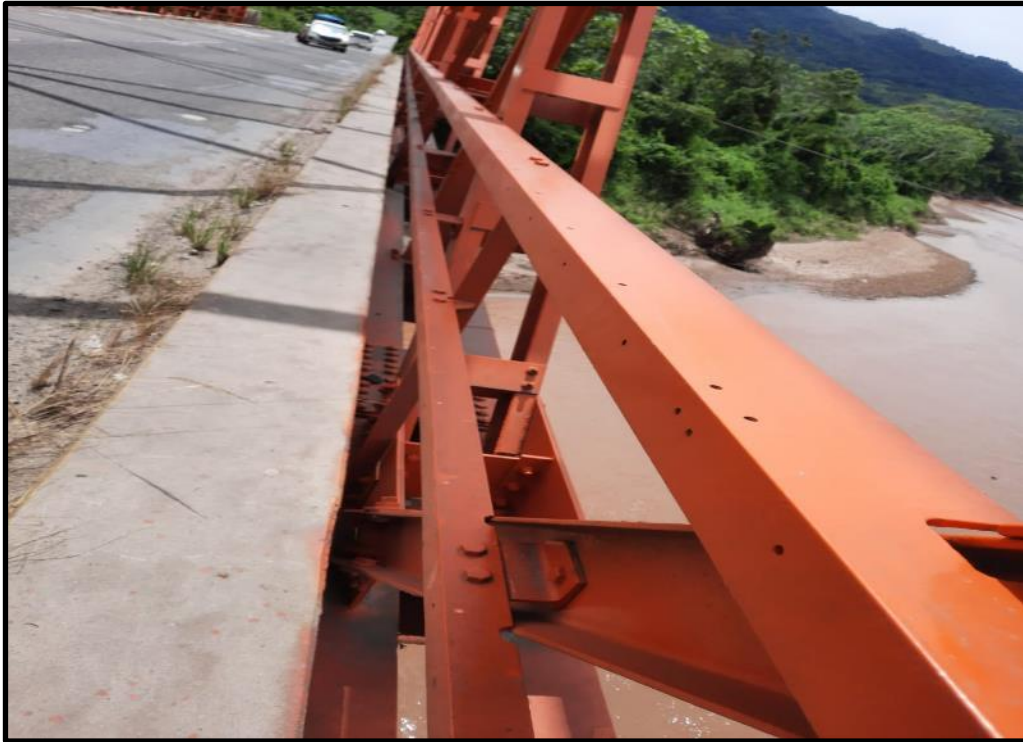
Foto N°17: Se aprecia el estado actual de la sección metálica y vereda - Lado derecho

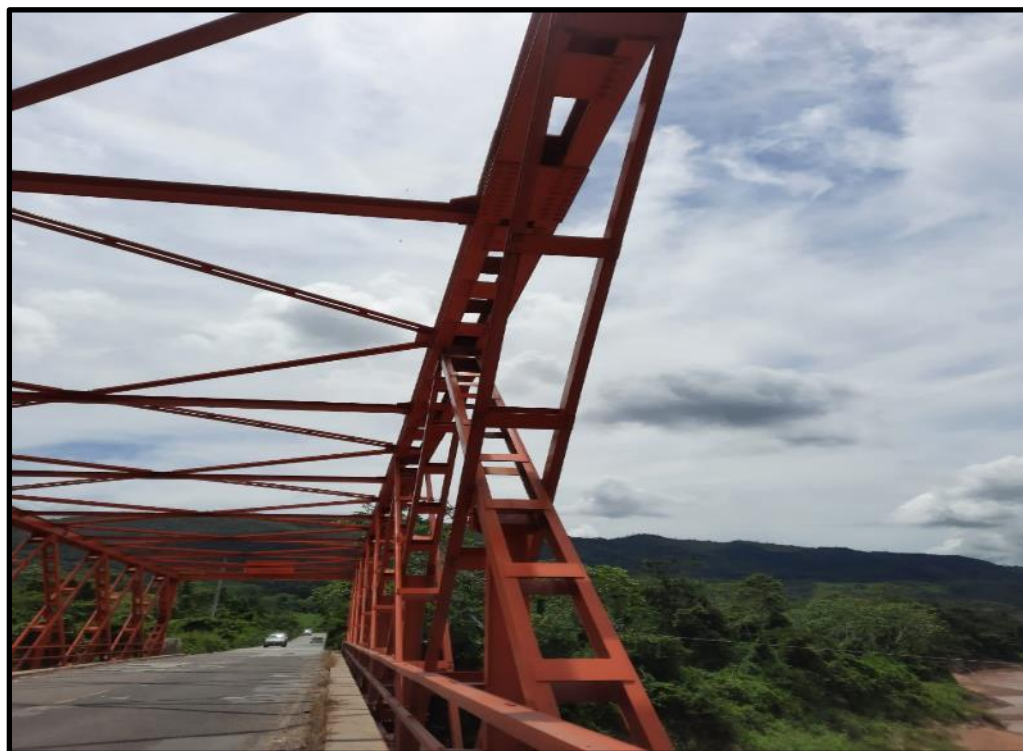
Foto N°18: Se aprecia el estado actual de la sección metálica - Lado derecho

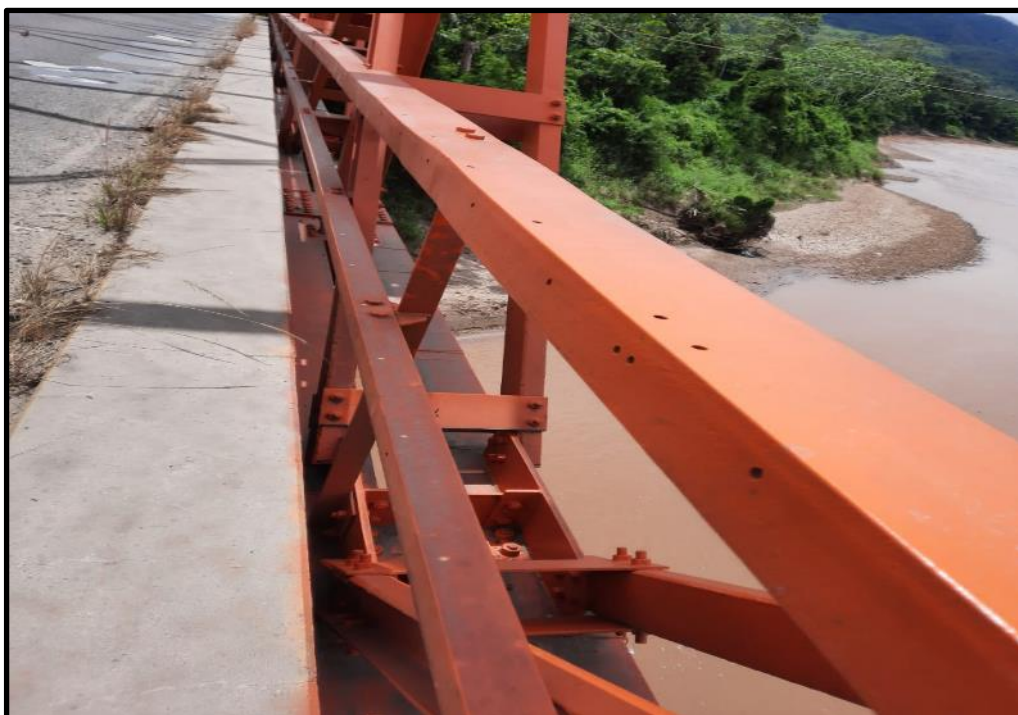
Foto N°19: Se aprecia el estado actual de la sección metálica - Lado derecho

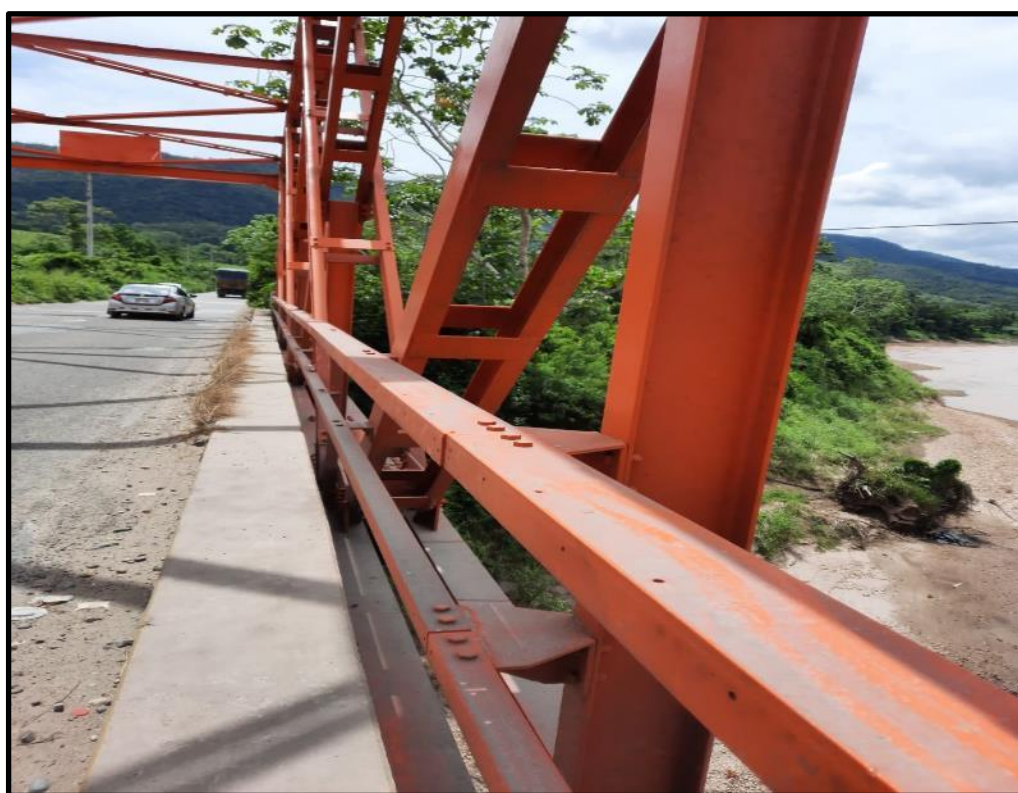
Foto N°20: Se aprecia el estado actual de la sección metálica - Lado derecho

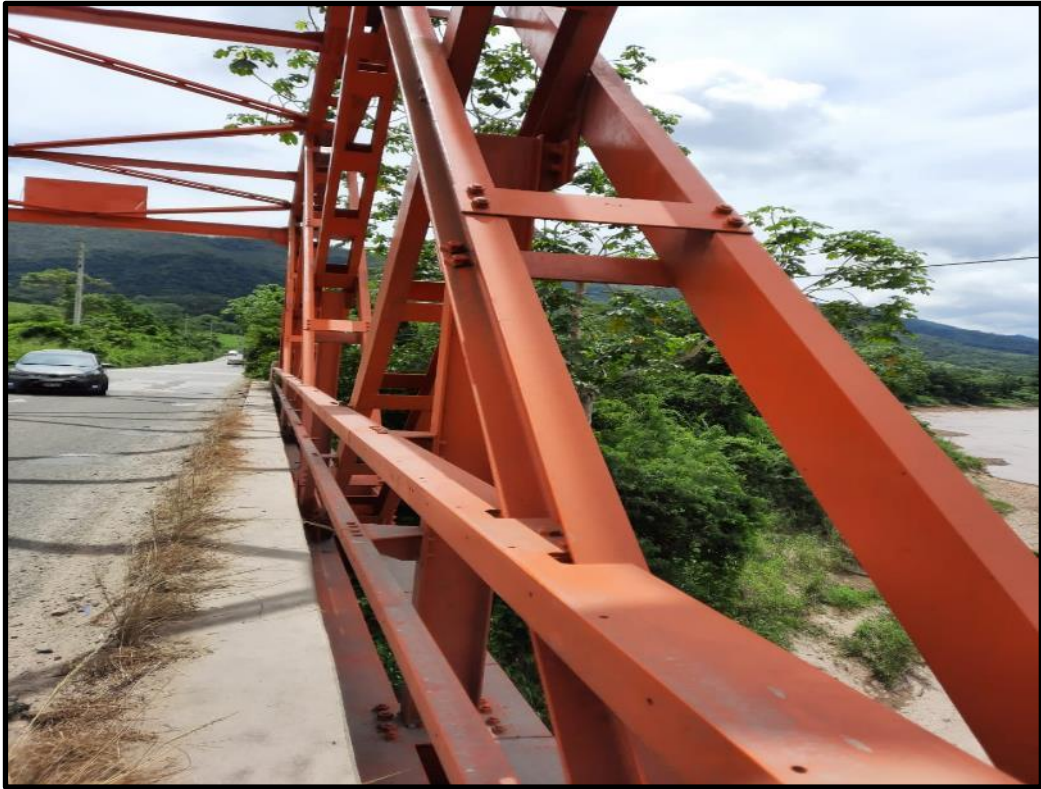
Foto N°21: Se aprecia el estado actual de la sección metálica - Lado derecho

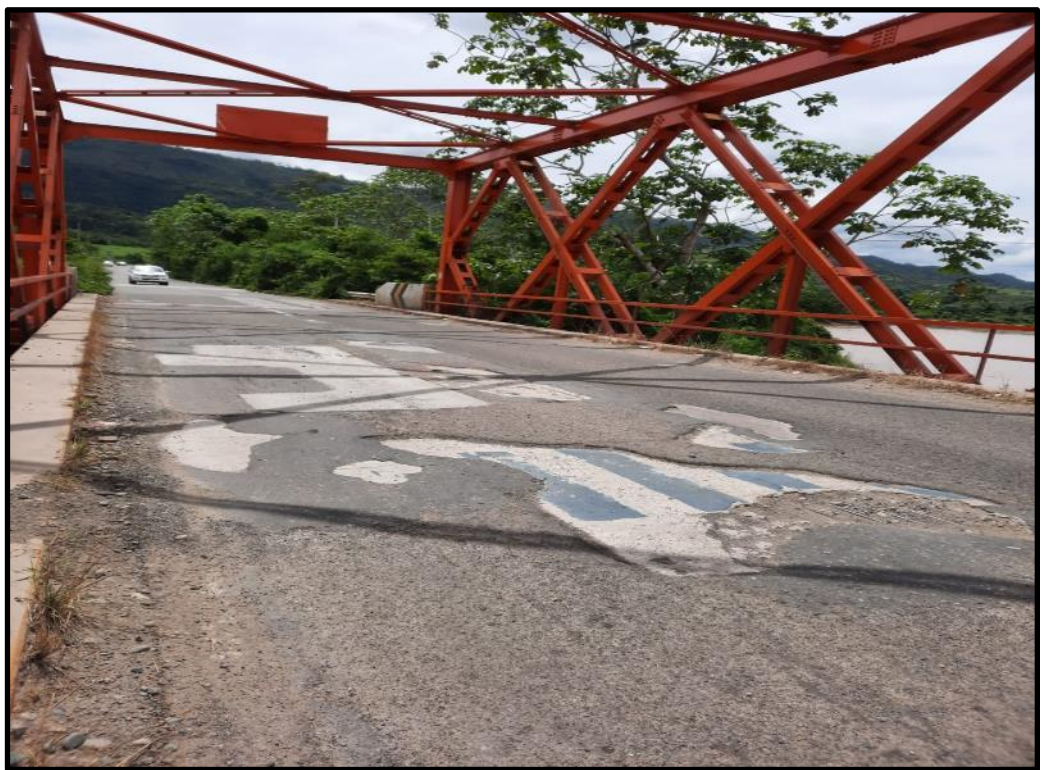
Foto N°22: Se aprecia el estado de la Carpeta de rodadura.

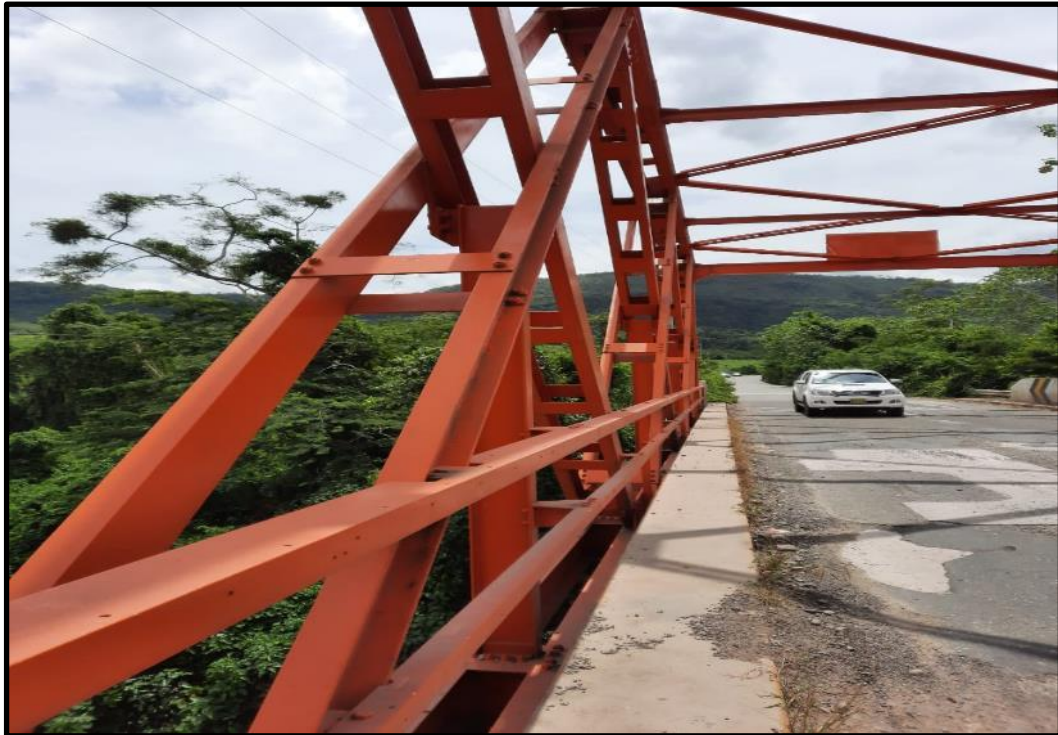
Foto N°23: Se aprecia el estado de la Carpeta de rodadura

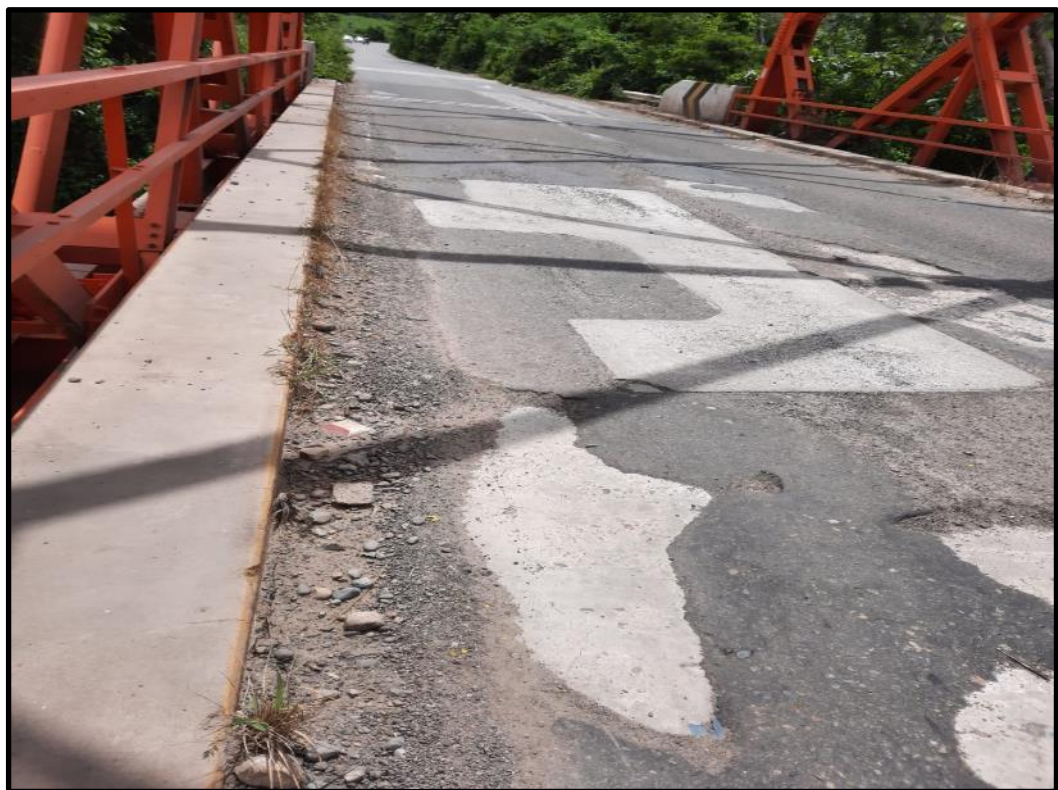
Foto N°24: Se aprecia el estado de la Carpeta de rodadura y vereda

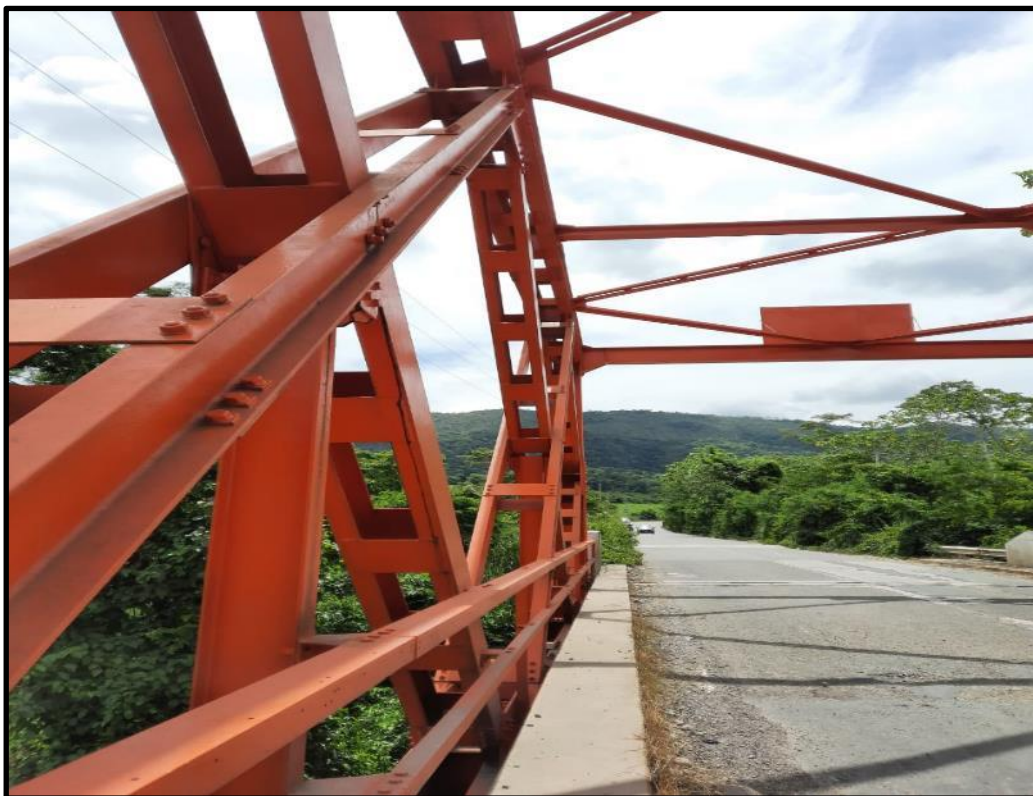
Foto N°25: Se aprecia el estado de la Carpeta de rodadura y vereda

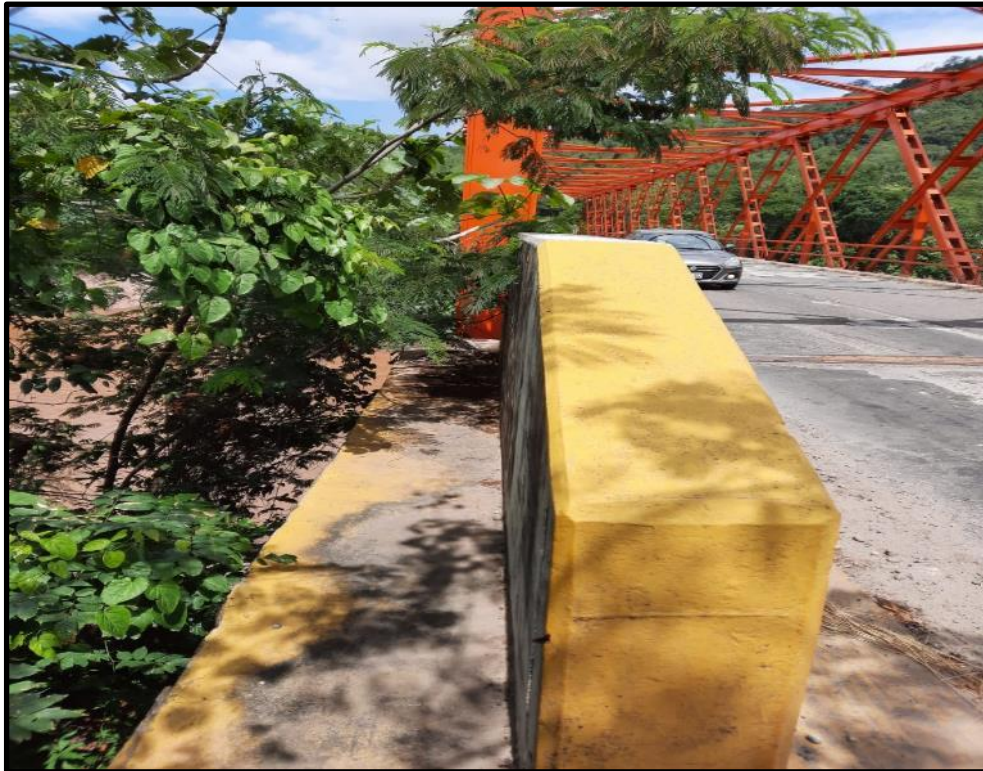
Foto N°27: Se aprecia el guardavia de concreto Lado izquierdo.

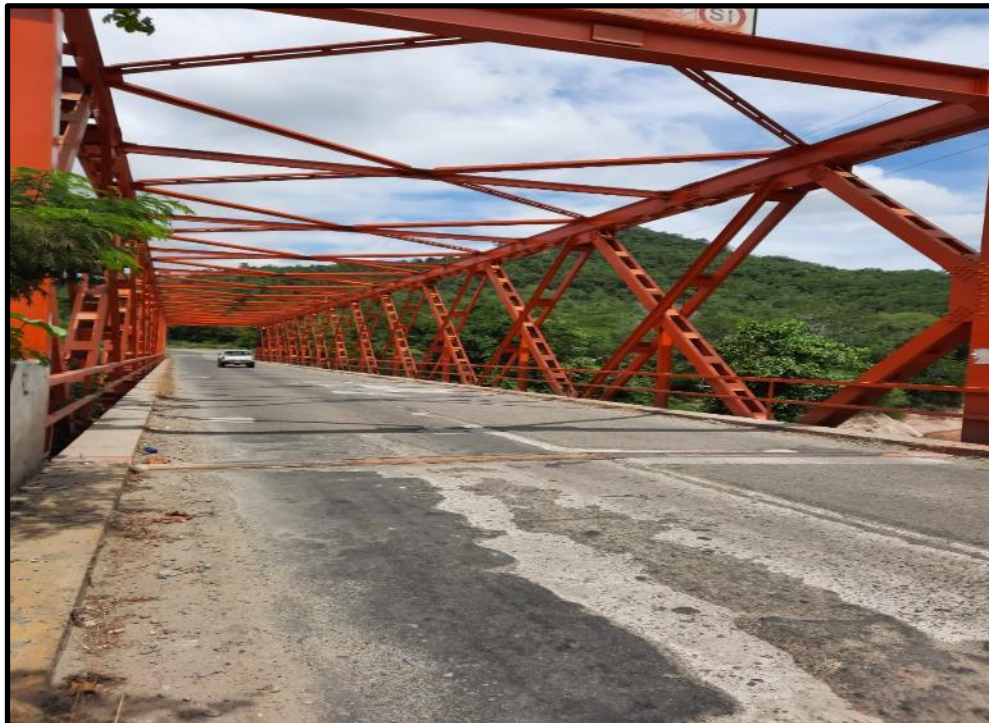
Foto N°28: Se aprecia el estado de la carpeta de rodadura y secciones metálicas

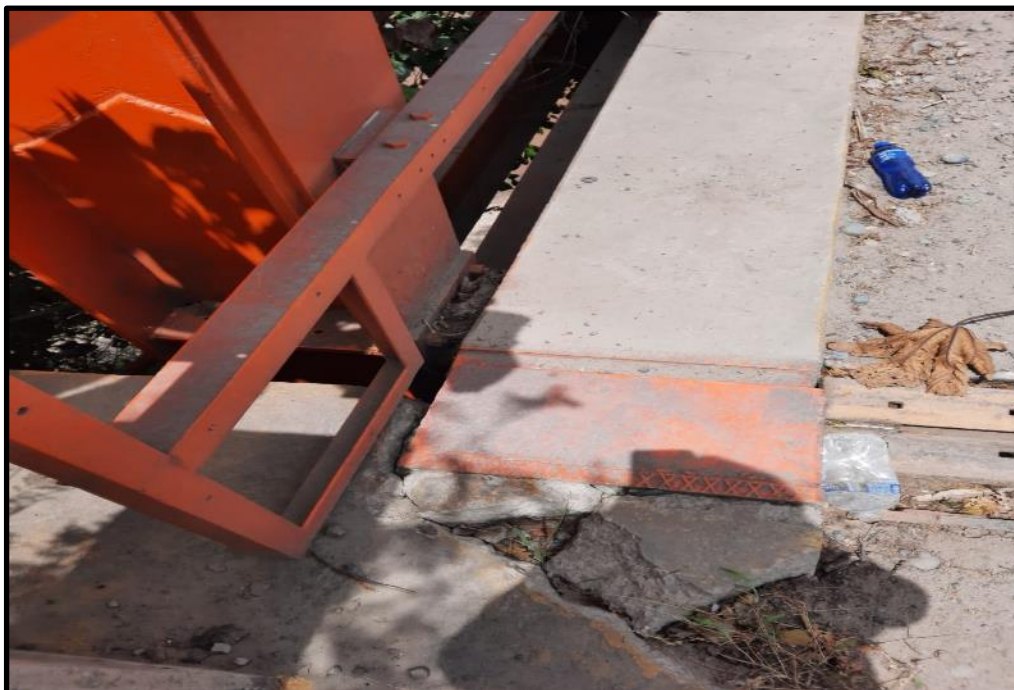
Foto N°29: Se aprecia el estado de la vereda lado izquierdo.

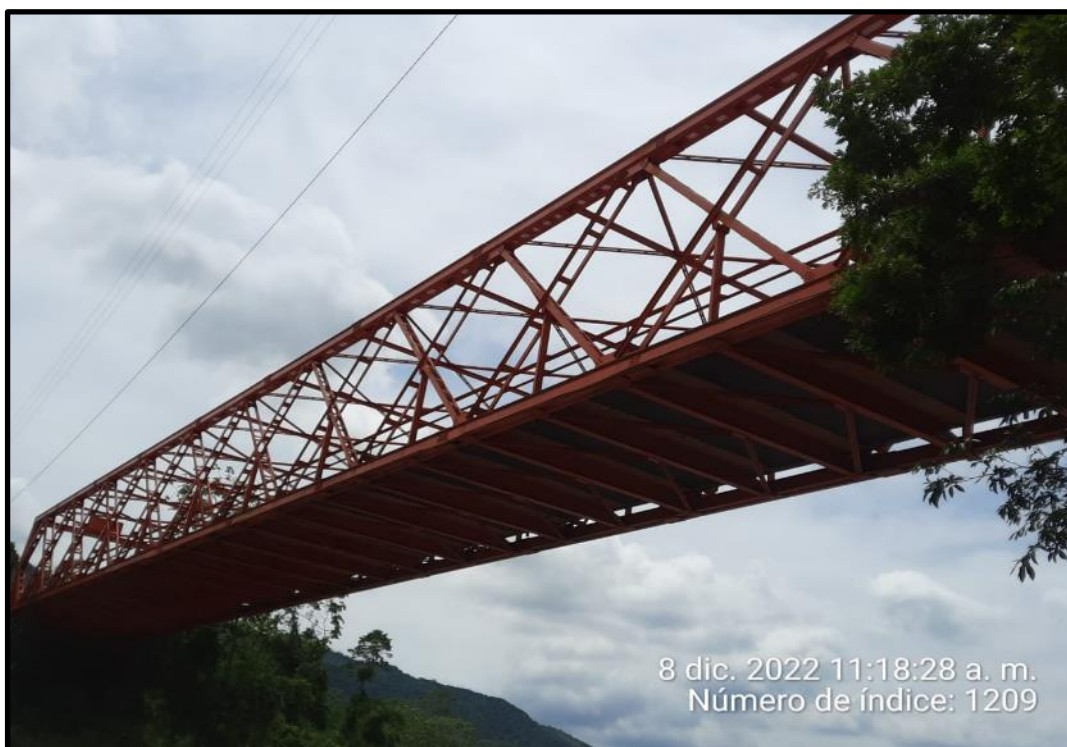
El elemento TD – 09 (Vigas Transversales), tiene un leve porcentaje de afectación en el grado 1 con 97% donde observamos oxidación superficial y pérdida de pintura, mientras que el 3% se encuentra en el grado 2 donde se observa corrosión superficial.

Foto N°32: Se aprecia las vigas longitudinales y transversales metálicas

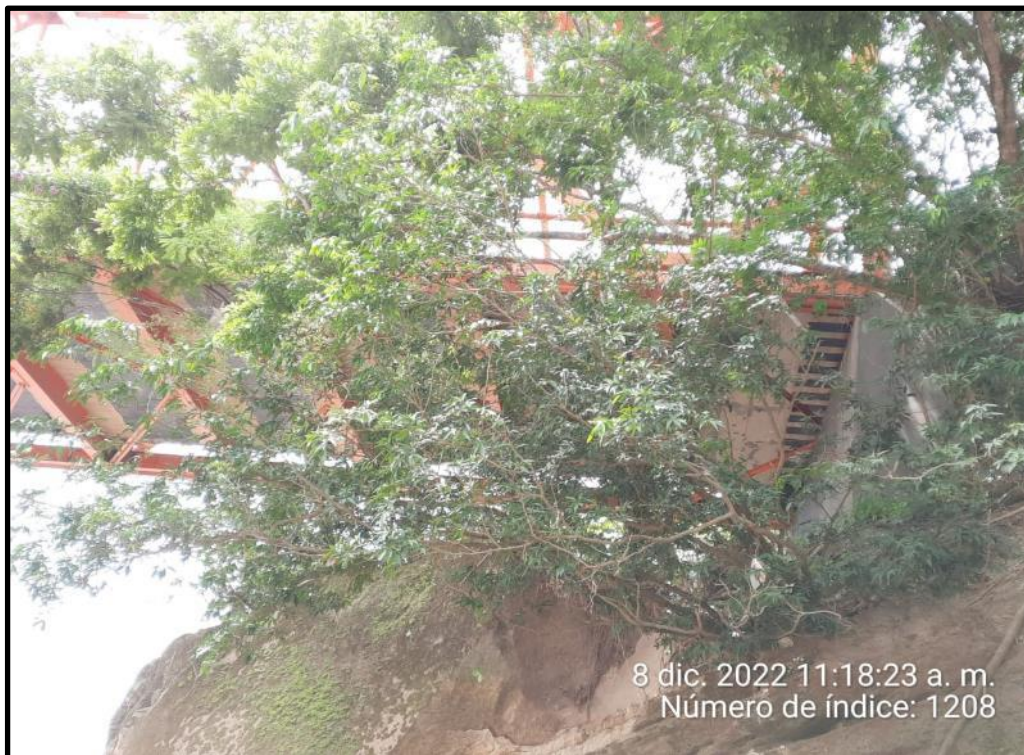
Foto N°33: Se aprecia el muro contrafuerte ingreso Tarapoto-picota.

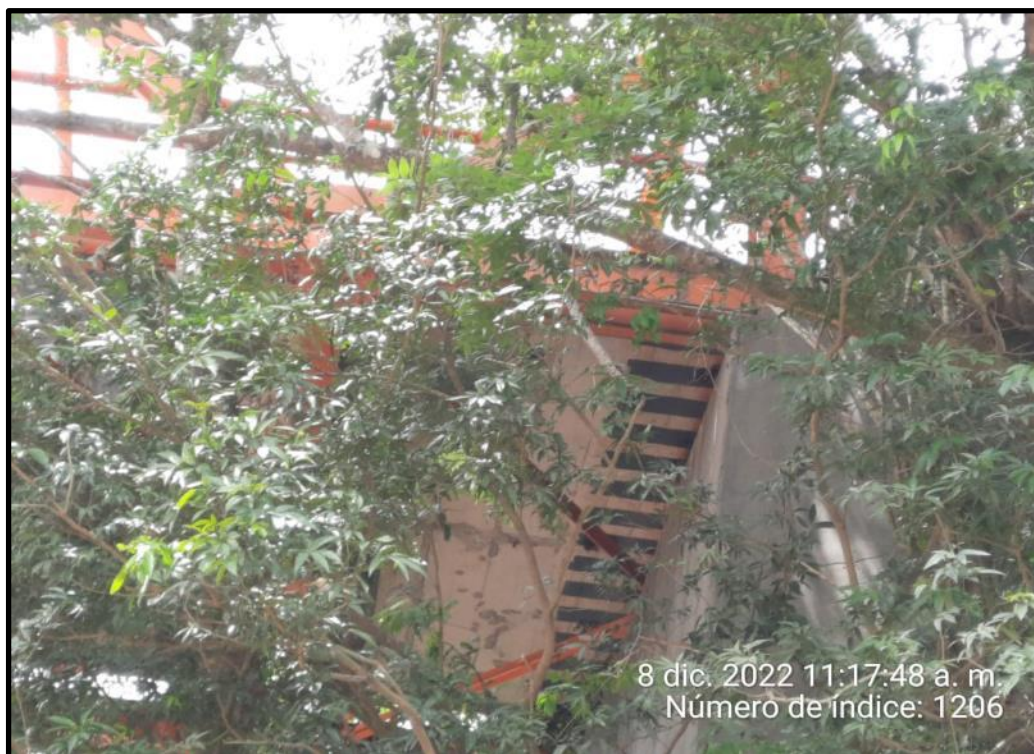
Foto N°34: Se aprecia el muro contrafuerte final Picota - Tarapoto

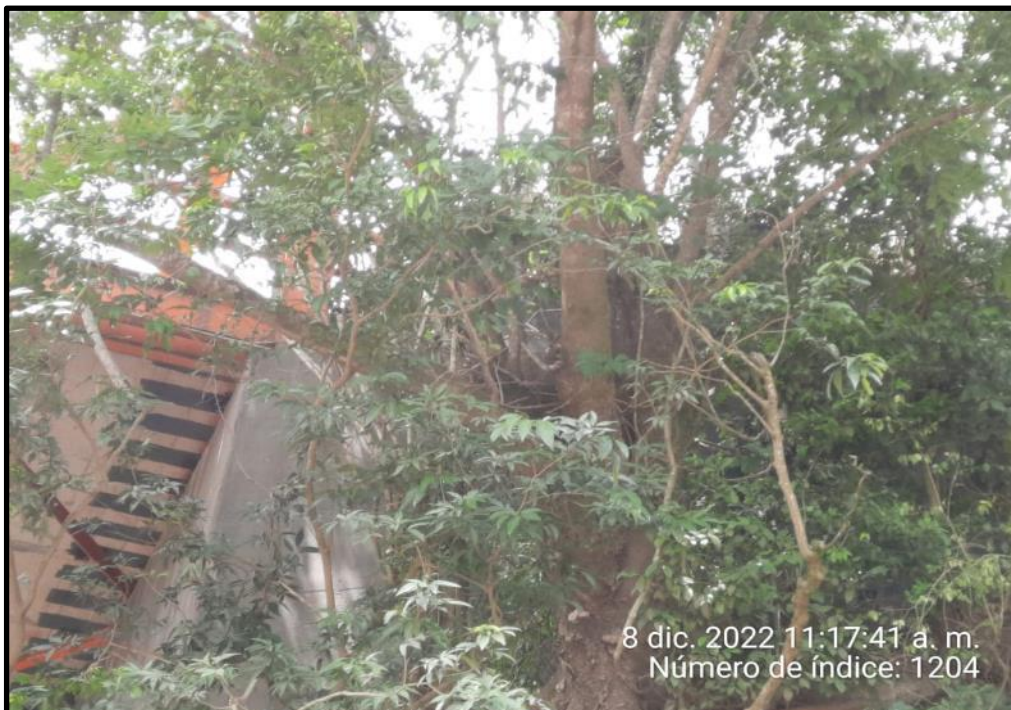
Foto N°35: Se aprecia el contrafuerte sentido Tarapoto - Picota.

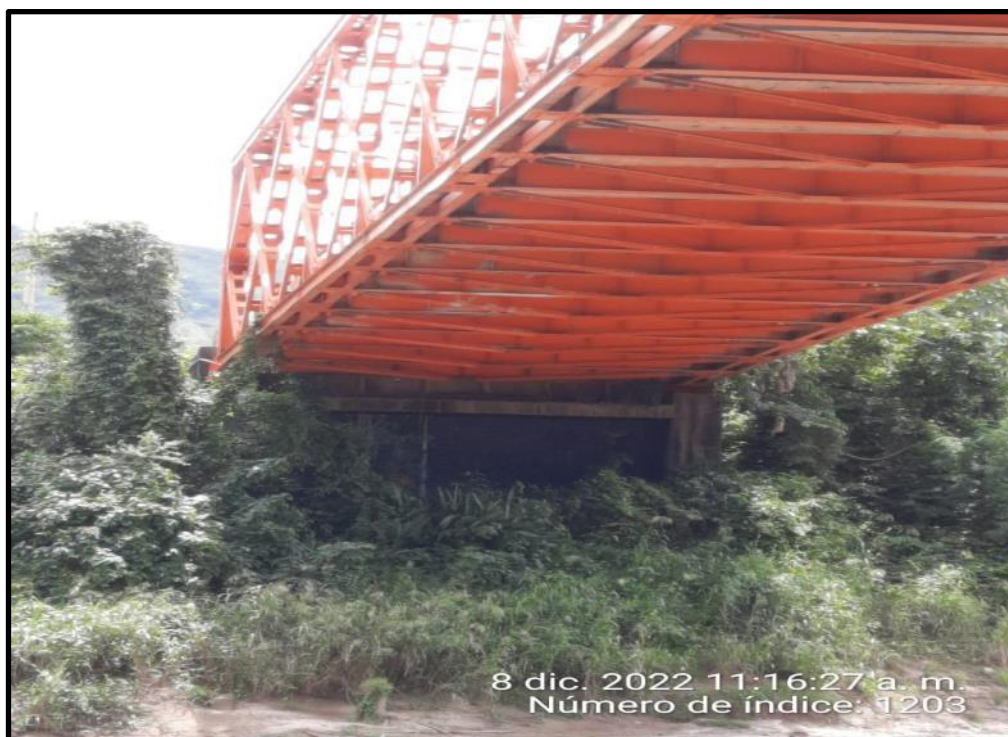
Foto N°36: Se aprecia los pilares del puente salida a picota.

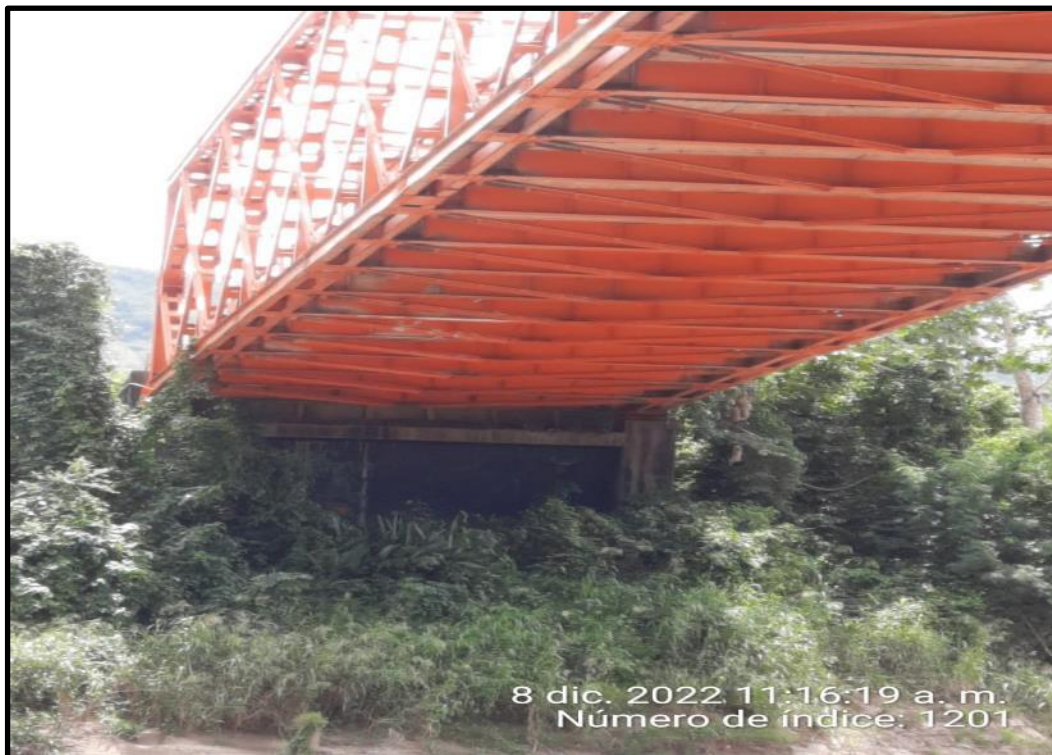
Foto N°39: Se aprecia los pilares del puente final a picota.

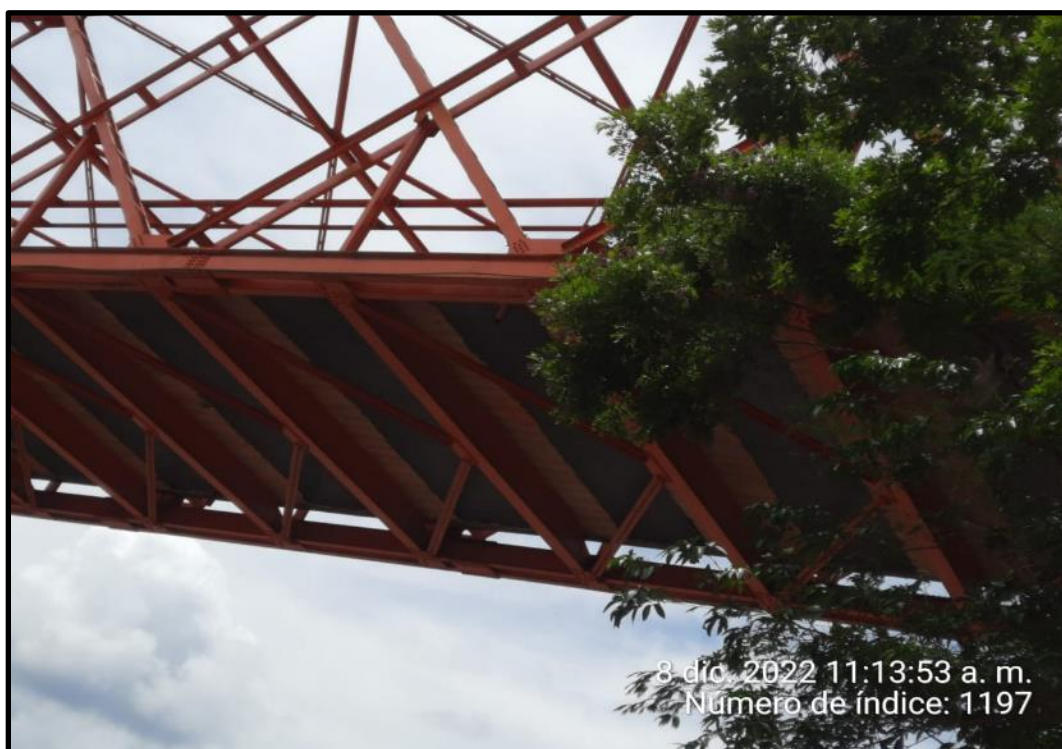
Foto N°40: Se observa las secciones transversales y longitudinales metálicas

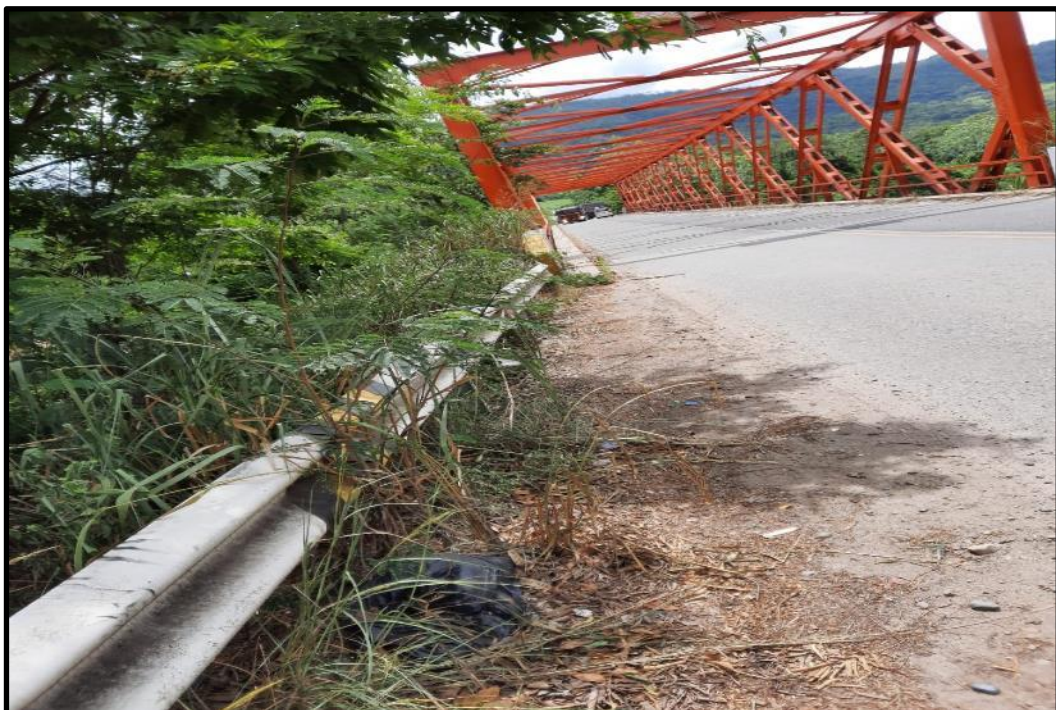
Foto N°42: Se aprecia las Guardavías metálicas.
