**FACULTAD DE CIENCIAS E INGENIERÍA
PROGRAMA ACADÉMICO DE INGENIERÍA CIVIL**

TESIS

**“DIAGNÓSTICO DE PATOLOGÍAS Y SU INCIDENCIA EN UNA
PROPUESTA DE MANTENIMIENTO DEL PUENTE PICOTA,
PROVINCIA DE PICOTA, DEPARTAMENTO DE SAN MARTIN -
2019”**

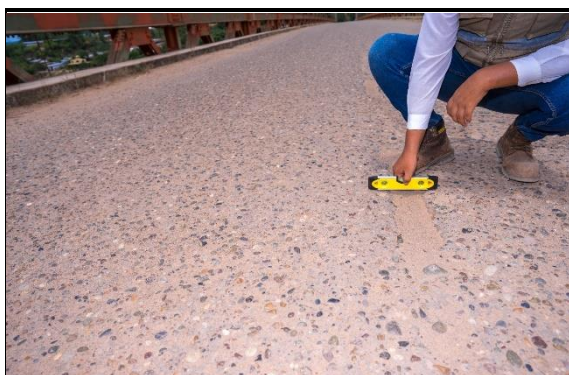
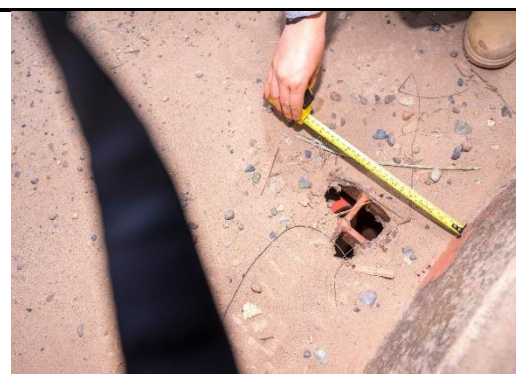
Grado 1: Desgaste superficial
Grado 2: Fisuras, desgaste superficial con exposición de agregados

CAPA DE ASFALTO	El 4% se encuentra en grado 2 donde se observa fisuras y desgaste superficial con exposición de agregados, el 96% restante se encuentra en grado 1 donde observamos desgaste superficial.
------------------------	---

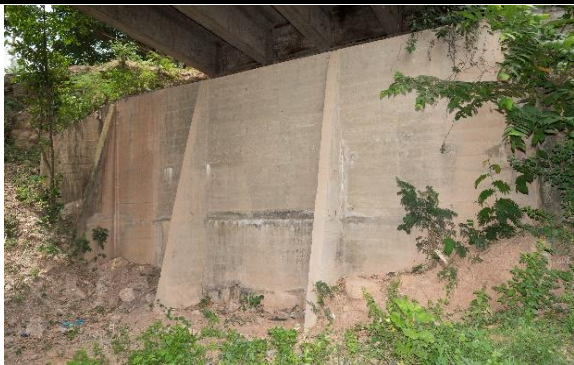
Grado 1: Eflorescencia, Desgaste por efecto de intemperismo
Grado 2: Fisuras <1.5mm.

CONDICIÓN ENCONTRADA	
Muro con Contrafuerte	El 4% se encuentra en grado 2 donde se observan fisuras <1.5mm y el 96% restante se encuentra en grado 1 donde se observa eflorescencia y desgaste por efecto de intemperismo..
Fuente: Elaboración Propia

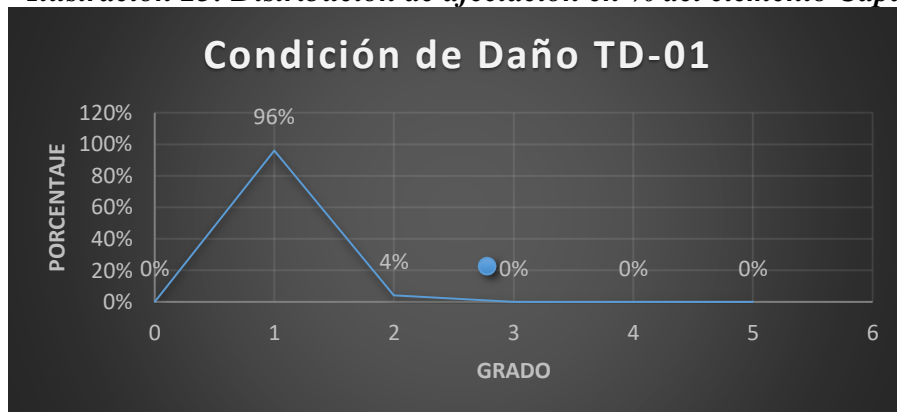
Ilustración 25: Distribución de afectación en % del elemento Capa Asfáltica

El elemento TD – 01 (Capa asfáltica) de 1584.00 m², tiene el mayor porcentaje de afectación en el grado 1 con 96% donde observamos desgaste superficial, mientras que el 4% se encuentra en el grado 2 donde se observa fisuras y desgastes superficial con exposición de agregados.

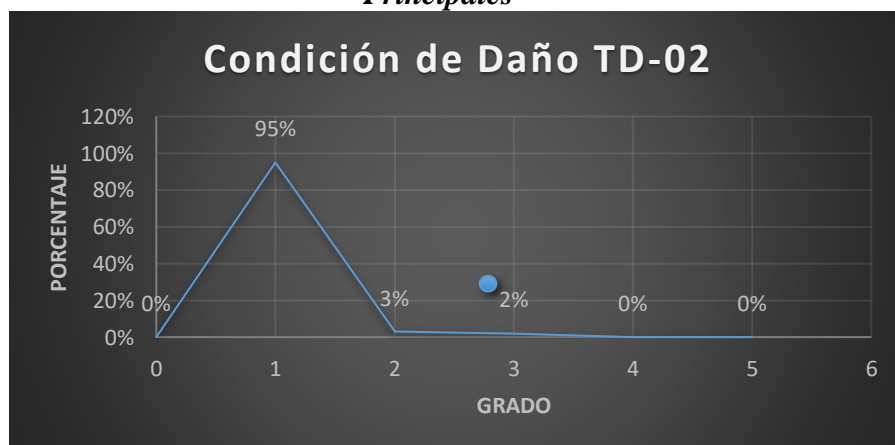
Ilustración 26: Distribución de afectación en % del elemento Cables Principales

El elemento TD – 02 (Cables Principales) de 4160.00 ml, tiene el mayor porcentaje de afectación en el grado 1 con 95% donde observamos desgaste del elemento producto de la exposición a la intemperie, el 3% se encuentra en el grado 2 donde se observa Oxidación intermedia, mientras que el 1% se encuentra en el grado 3 donde se observa pérdida de la sección del elemento.

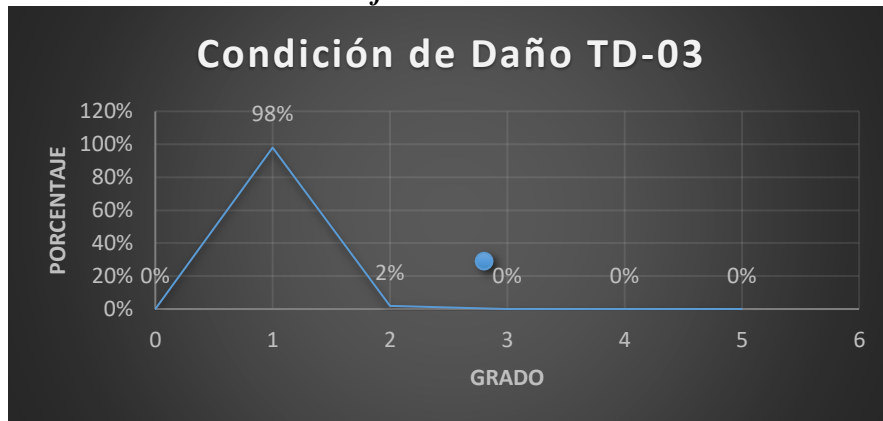
Ilustración 27: Distribución de afectación en % del elemento Losa de Concreto

El elemento TD – 03 (Losa de Concreto Armado – Refuerzo Longitudinal) de 316.80 m³, tiene el mayor porcentaje de afectación en el grado 1 con 98% donde observamos decoloración y eflorescencia en el elemento, mientras que el 2% se encuentra en el grado 2 donde se observa fisuras < 1.5mm.

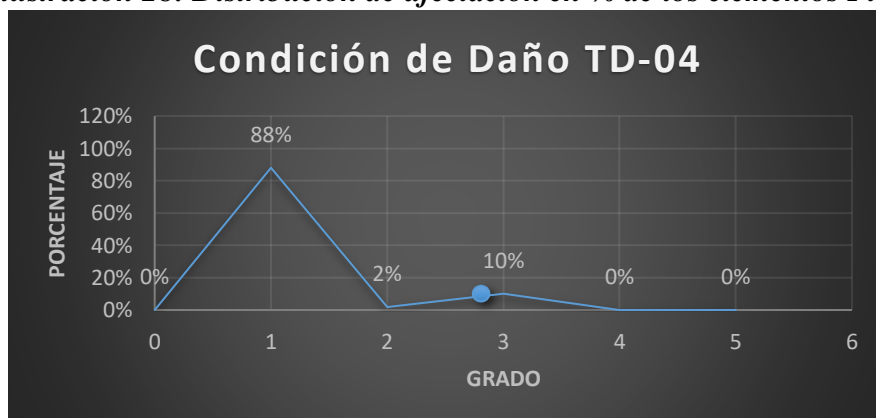
Ilustración 28: Distribución de afectación en % de los elementos Pilares

El elemento TD – 04 (Elevación de Pilares Concreto Armado) consta de dos pilares tipo marco una en cada margen del rio, tiene el mayor porcentaje de afectación en el grado 1 con 88% donde observamos eflorescencia y desgaste por efecto del intemperismo, mientras que el 2% se encuentra en el grado 2 donde se observa fisuras < 1.5mm y el 10% se encuentra en el grado 3 donde se observa socavación.

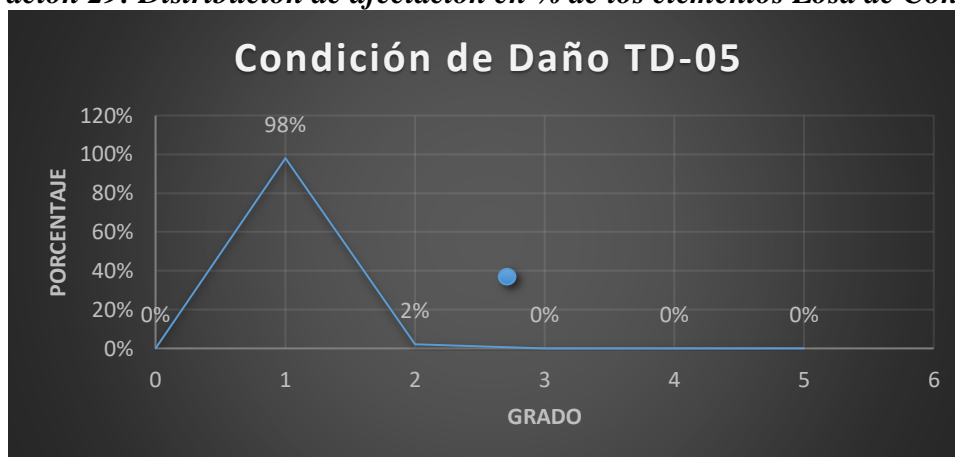
Ilustración 29: Distribución de afectación en % de los elementos Losa de Concreto

El elemento TD – 05 (Losa de Concreto Armado Refuerzo Transversal) de 28.80 m³, tiene el mayor porcentaje de afectación en el grado 1 con 98% donde observamos eflorescencia y decoloración, mientras que el 2% se encuentra en el grado 2 donde se observa fisuras < 1.5mm.

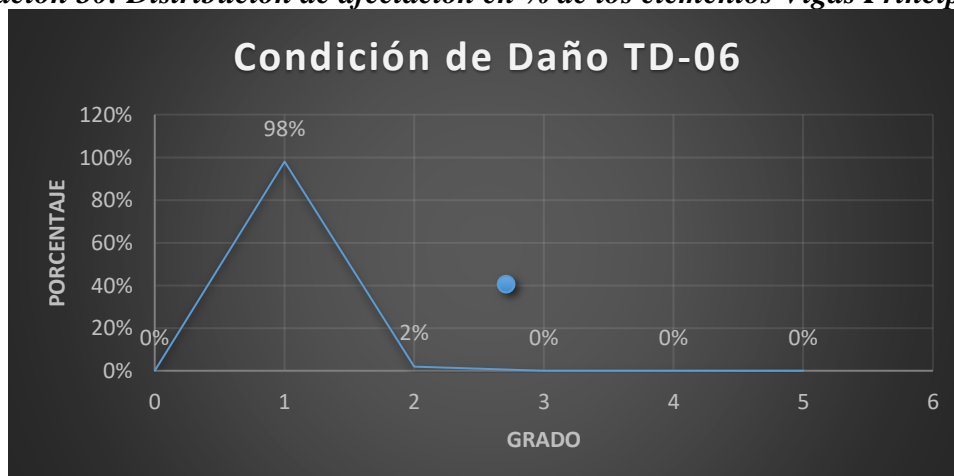
Ilustración 30: Distribución de afectación en % de los elementos Vigas Principales

El elemento TD – 06 (Viga Principal de Concreto Armado) de 18.00 m³, tiene el mayor porcentaje de afectación en el grado 1 con 98% donde observamos eflorescencia y desgaste por efecto del intemperismo, mientras que el 2% se encuentra en el grado 2 donde se observa fisuras < 1.5mm.

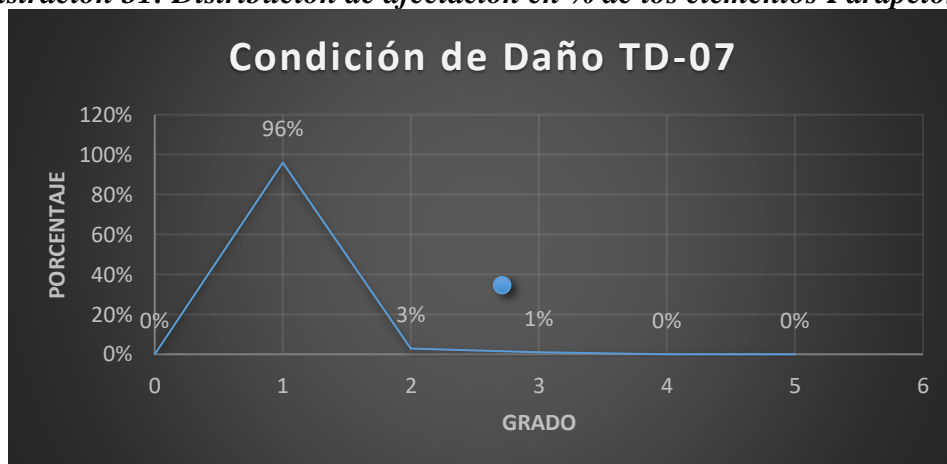
Ilustración 31: Distribución de afectación en % de los elementos Parapetos

El elemento TD – 07 (Parapeto de Concreto Armado) de 40.00 m³, tiene el mayor porcentaje de afectación en el grado 1 con 96% donde observamos eflorescencia y desgaste por efecto del intemperismo, mientras que el 3% se encuentra en el grado 2 donde se observa fisuras < 1.5mm y el 1% restante se encuentra en el grado 3 con presencia de delaminación con exposición de acero.

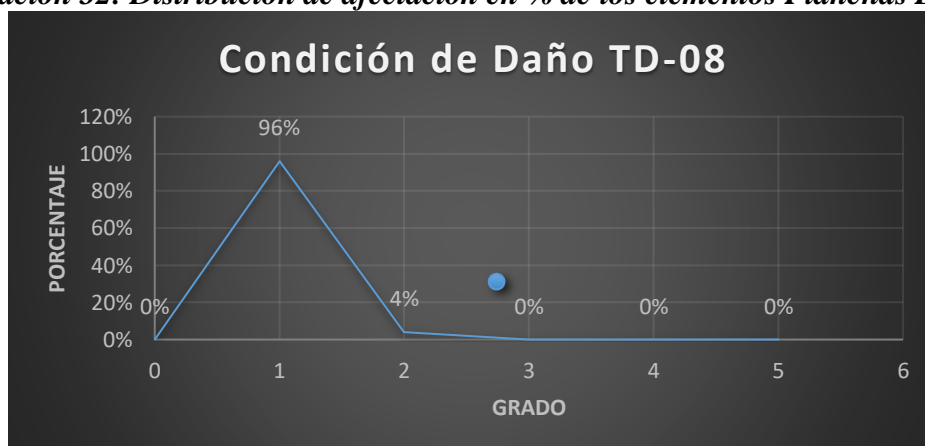
Ilustración 32: Distribución de afectación en % de los elementos Planchas Desl.

El elemento TD – 08 (Planchas Deslizantes) de 28.80 ml, tiene el mayor porcentaje de afectación en el grado 1 con 96% donde observamos oxidación superficial, mientras que el 4% se encuentra en el grado 2 donde se observa corrosión con picaduras.

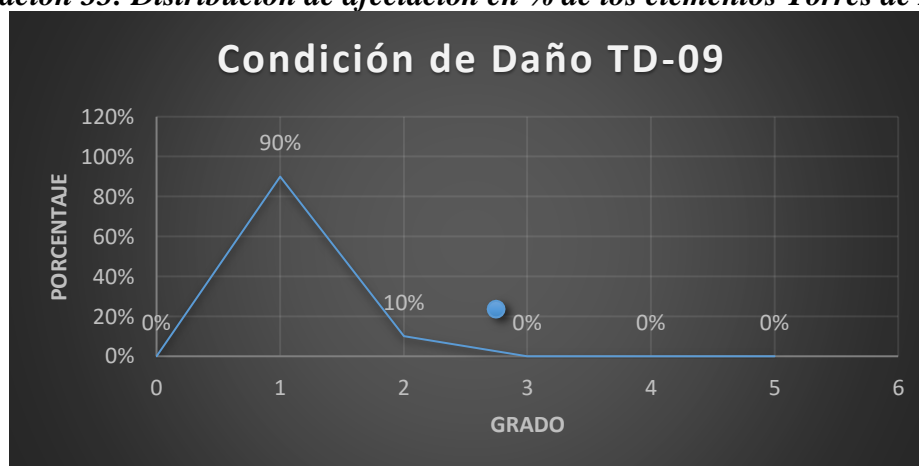
Ilustración 33: Distribución de afectación en % de los elementos Torres de Acero

El elemento TD – 09 (Torres de Acero) consta con 2 torres, ubicados en cada uno de los márgenes del río, tiene el mayor porcentaje de afectación en el grado 1 con 90% donde observamos oxidación superficial y pérdida de pintura, mientras que el 10% se encuentra en el grado 2 donde se observa corrosión superficial.

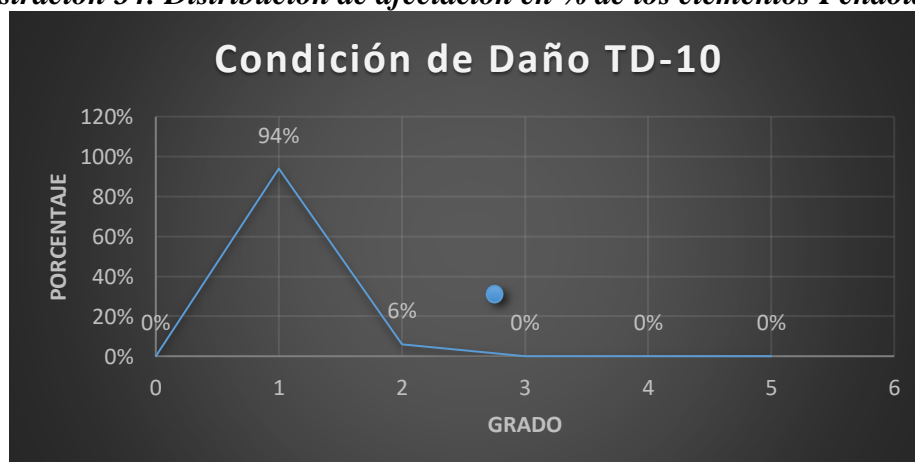
Ilustración 34: Distribución de afectación en % de los elementos Péndolas

El elemento TD – 10 (Péndolas de Acero), tiene el mayor porcentaje de afectación en el grado 1 con 94% donde observamos oxidación superficial y pérdida de pintura, mientras que el 6% se encuentra en el grado 2 donde se observa corrosión superficial.

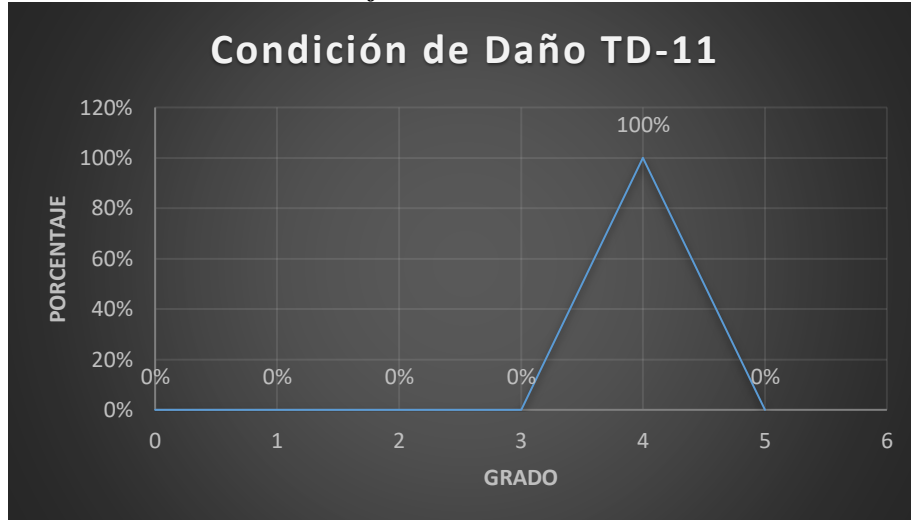
Ilustración 35: Distribución de afectación en % de los elementos Guardavías

El elemento TD – 11 (Guardavías), de 40 ml, tiene una afectación total de grado 4 al 100% donde es evidente que este elemento tiene que ser remplazado completamente.

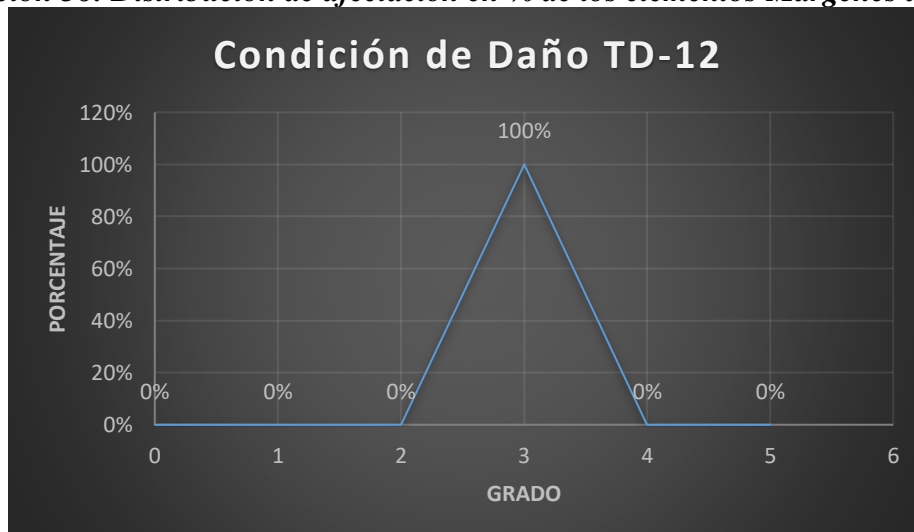
Ilustración 36: Distribución de afectación en % de los elementos Márgenes de Río

El elemento TD – 12 (Márgenes de Río), de 40 ml, tiene una afectación total de grado 3 al 100% donde es evidente la pronta y necesaria intervención para resguardar la estructura del puente.

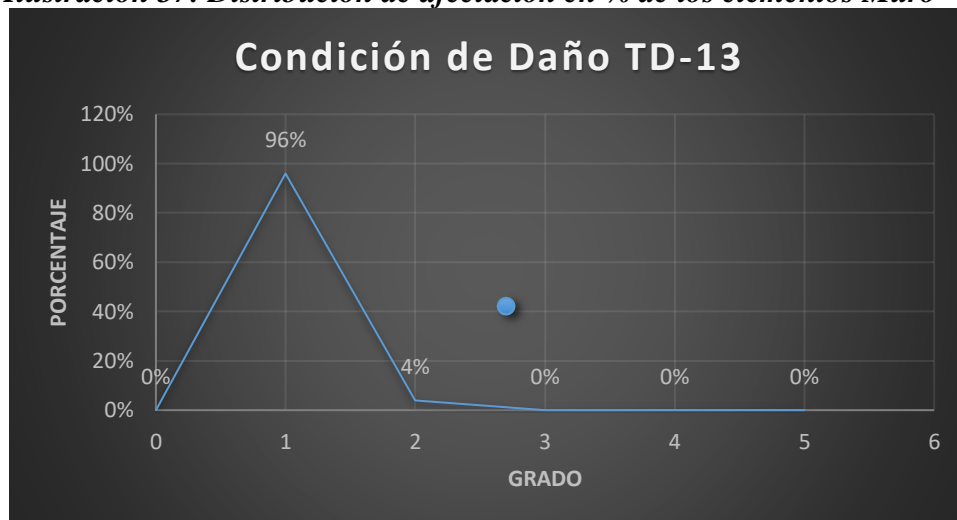
Ilustración 37: Distribución de afectación en % de los elementos Muro

El elemento TD – 13 (Muros con Contrafuerte) de 27.00 m³, tiene el mayor porcentaje de afectación en el grado 1 con 96% donde observamos eflorescencia y desgaste por efecto del intemperismo, mientras que el 4% se encuentra en el grado 2 donde se observa fisuras < 1.5mm.

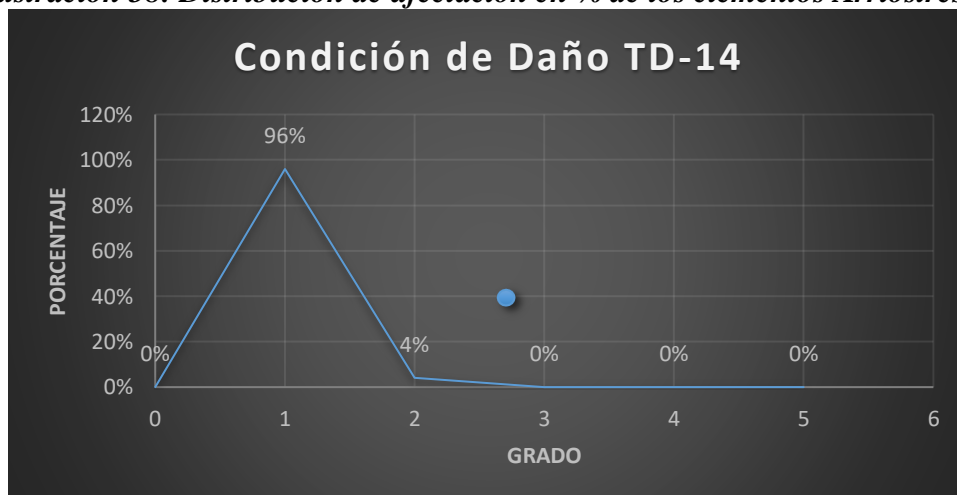
Ilustración 38: Distribución de afectación en % de los elementos Arriostres

CONDICIÓN ENCONTRADA	
Arriostres de Acero	5% se encuentra en grado 2 donde se observan corrosión superficial y el 95% restante se encuentra en grado 1 donde se observa oxidación superficial y perdida de pintura.
Fuente: Elaboración Propia

El elemento TD – 14 (Arriostres de Acero), tiene el mayor porcentaje de afectación en el grado 1 con 95% donde observamos oxidación superficial y pérdida de pintura, mientras que el 5% se encuentra en el grado 2 donde se observa corrosión superficial.

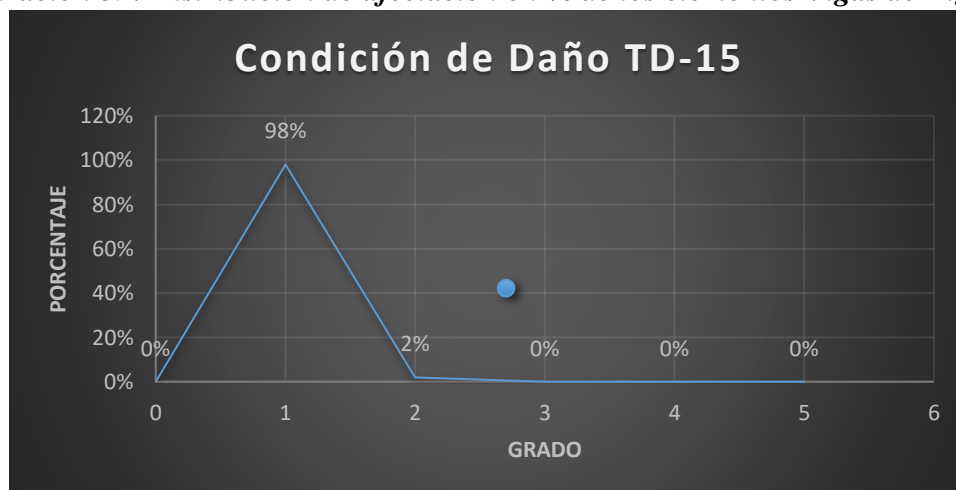
Ilustración 39: Distribución de afectación en % de los elementos Vigas de Rigidez

CONDICIÓN ENCONTRADA	
Vigas de Rigidez	2% se encuentra en grado 2 donde se observan corrosión superficial y el 98% restante se encuentra en grado 1 donde se observa oxidación superficial y perdida de pintura.
Fuente: Elaboración Propia

El elemento TD – 15 (Vigas de Rigidez), tiene el mayor porcentaje de afectación en el grado 1 con 98% donde observamos oxidación superficial y pérdida de pintura, mientras que el 2% se encuentra en el grado 2 donde se observa corrosión superficial.

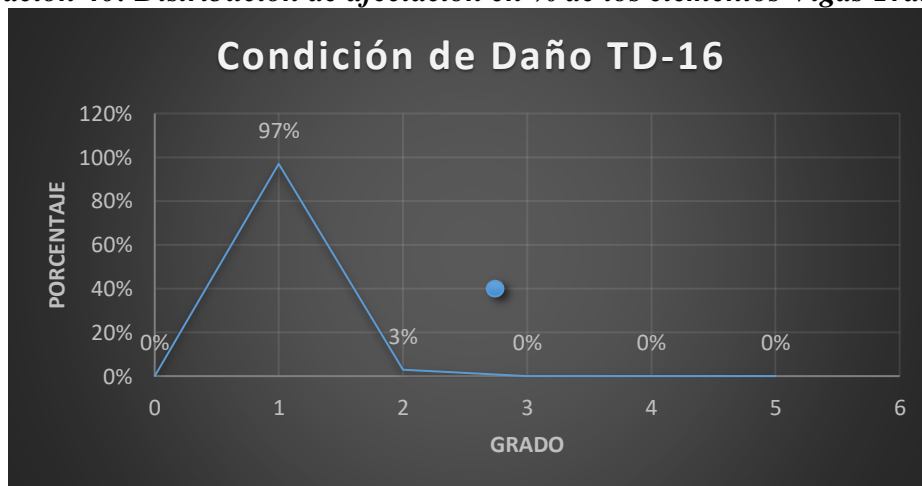
Ilustración 40: Distribución de afectación en % de los elementos Vigas Transv.

CONDICIÓN ENCONTRADA	
Vigas Transversales	3% se encuentra en grado 2 donde se observan corrosión superficial y el 97% restante se encuentra en grado 1 donde se observa oxidación superficial y perdida de pintura..
Fuente: Elaboración Propia

El elemento TD – 16 (Vigas Transversales), tiene el mayor porcentaje de afectación en el grado 1 con 97% donde observamos oxidación superficial y pérdida de pintura, mientras que el 3% se encuentra en el grado 2 donde se observa corrosión superficial.

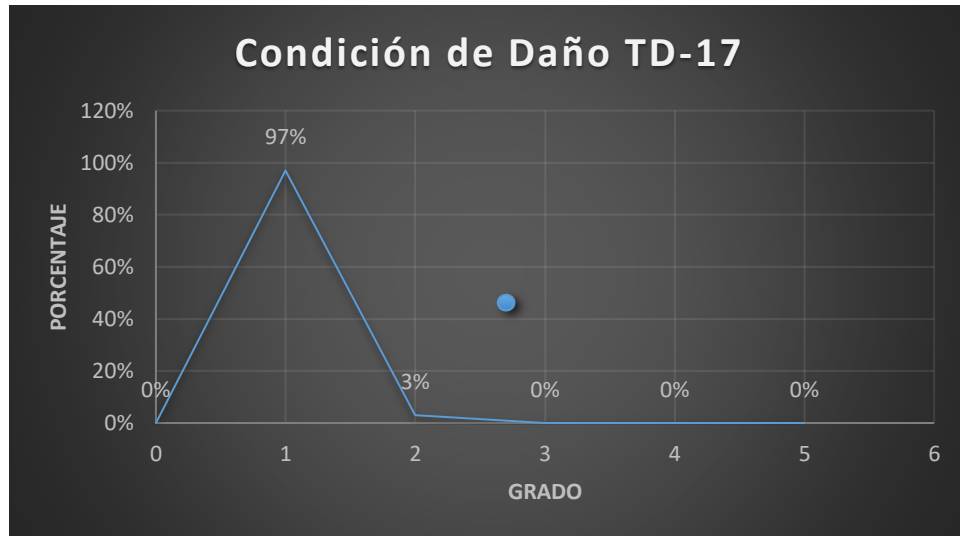
Ilustración 41: Distribución de afectación en % de los elementos Veredas de Conc.

El elemento TD – 17 (Veredas de Concreto), con 264.00 m², tiene el mayor porcentaje de afectación en el grado 1 con 94% donde observamos Eflorescencia y desgaste pro efecto del intemperismo, mientras que el 6% se encuentra en el grado 2 donde se observa Fisuras <1.5 mm.

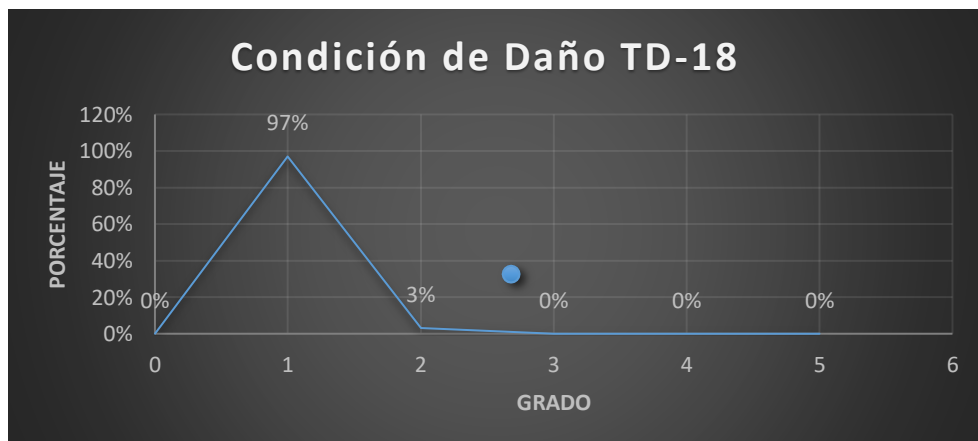
Ilustración 42: Distribución de afectación en % de los elementos Veredas de Conc.

El elemento TD – 18 (Cámara de Anclaje), con 4 unid, tiene el mayor porcentaje de afectación en el grado 1 con 97% donde observamos Eflorescencia y desgaste pro efecto del intemperismo, mientras que el 3% se encuentra en el grado 2 donde se observa Fisuras <1.5 mm.

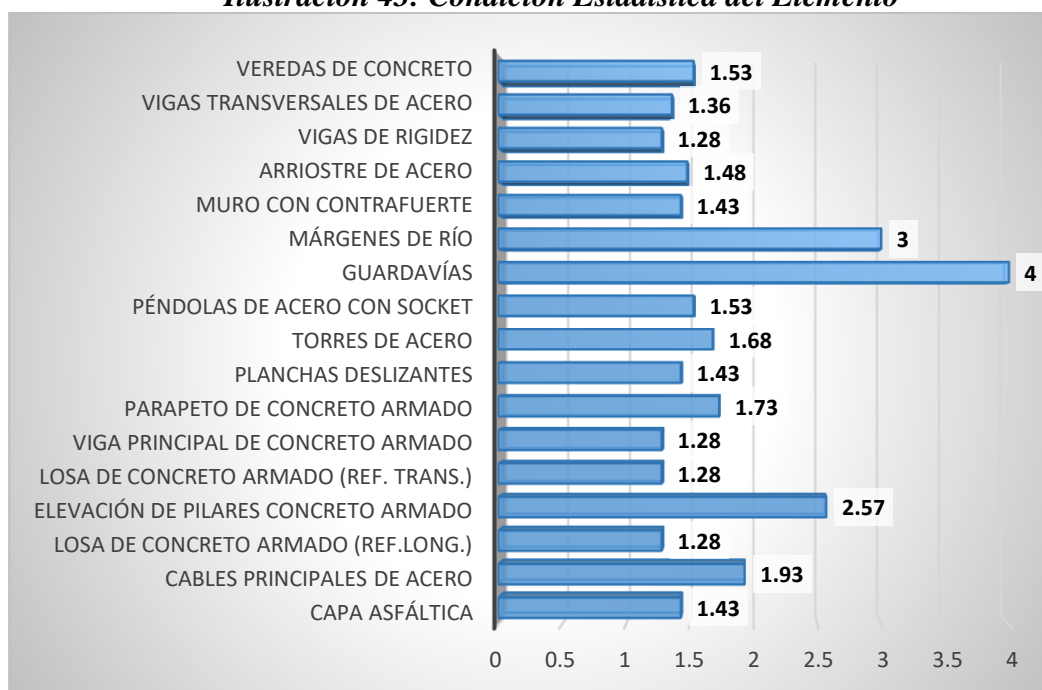
Ilustración 43: Condición Estadística del Elemento

La siguiente grafica nos muestra la condición estadística del daño que presenta cada elemento del puente, en el podemos apreciar que el elemento de mayor patología es Elevación de Pilares de Concreto Armado. Con un nivel de severidad de daño 2.57 encontrándose en el rango de la condición entre 2.00-2.99 según la condición y calificación para puentes.
