**FACULTAD DE CIENCIAS E INGENIERÍA  
PROGRAMA ACADÉMICO DE INGENIERÍA CIVIL**

# **TESIS**

**EVALUACIÓN DE LA RUGOSIDAD DEL  
PAVIMENTO FLEXIBLE DE LA VÍA A SANTO  
TOMÁS DESDE CARRETERA IQUITOS  
NAUTA EN SAN JUAN BAUTISTA MAYNAS  
2023**

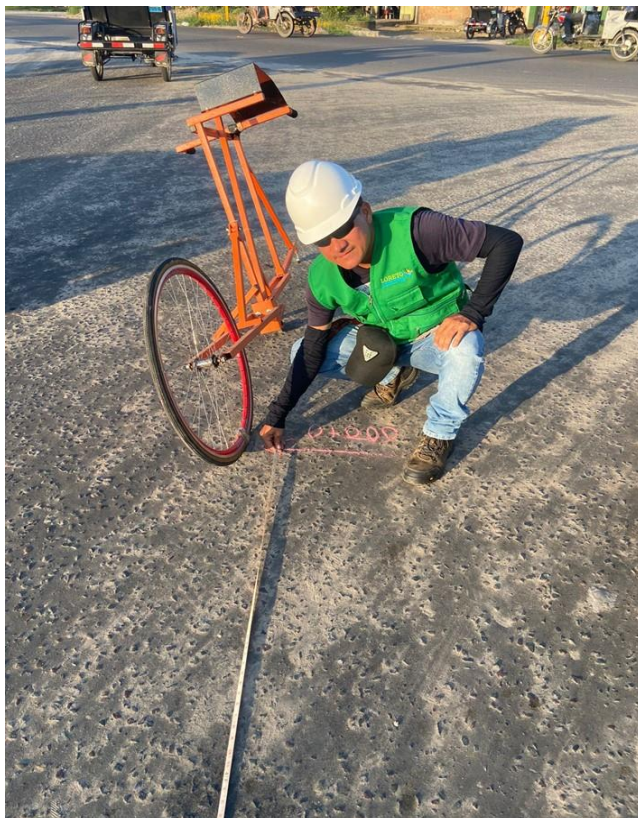
## TOMAS FOTOGRÁFICAS

En esta categoría la calidad del manejo es notablemente inferior a la de los pavimentos nuevos y pueden presentar problemas para altas velocidades de tránsito. Los 3.6 - 3.6 - 6.0 defectos superficiales en pavimentos flexibles pueden incluir ahuellamiento, parches y agrietamiento. Los pavimentos rígidos en este grupo pueden presentar fallas en las juntas, agrietamiento, escalonamiento y bombeo de finos.

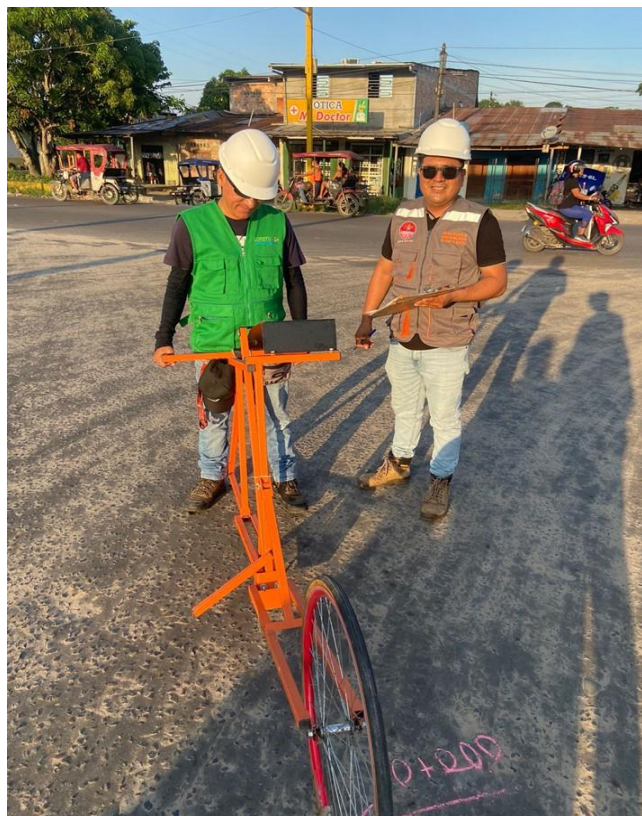
## TOMAS FOTOGRÁFICAS

En esta categoría la calidad del manejo es notablemente inferior a la de los pavimentos nuevos y pueden presentar problemas para altas velocidades de tránsito. Los 3.6 - 3.6 - 6.0 defectos superficiales en pavimentos flexibles pueden incluir ahuellamiento, parches y agrietamiento. Los pavimentos rígidos en este grupo pueden presentar fallas en las juntas, agrietamiento, escalonamiento y bombeo de finos.

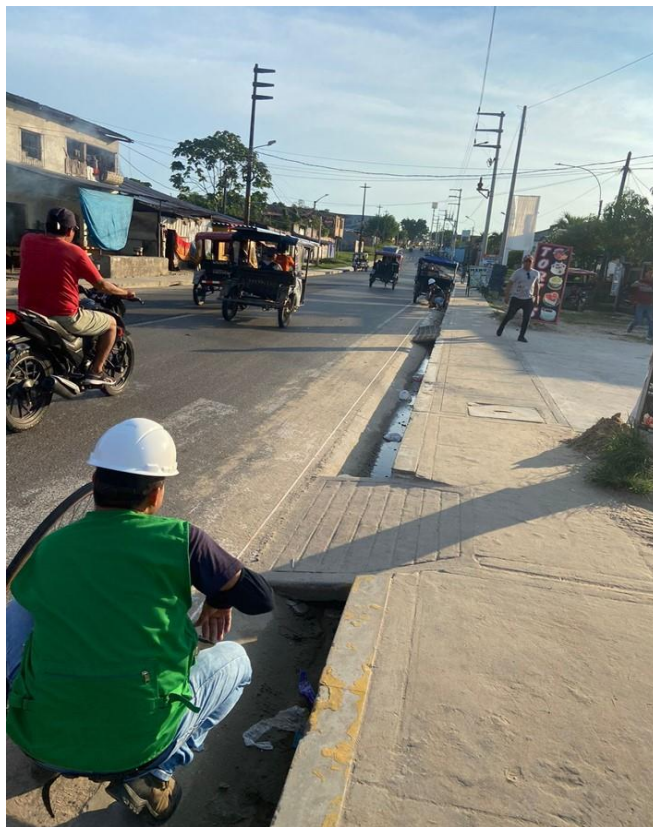
## TOMAS FOTOGRÁFICAS

Los pavimentos de esta categoría, si bien no son tan suaves como los "muy Buenos", entregan un manejo de primera clase y muestran muy poco o ningún signo de deterioro superficial. Los pavimentos flexibles pueden estar comenzando a mostrar signos de ahuellamiento y fisuración aleatoria. Los pavimentos rígidos pueden estar empezando a mostrar evidencias de un leve deterioro superficial, como desprendimientos y fisuras menores.
