FACULTAD DE CIENCIAS E INGENIERÍA  
PROGRAMA ACADÉMICO DE INGENIERÍA CIVIL

**TÍTULO PROFESIONAL**  
**TRABAJO DE SUFICIENCIA PROFESIONAL**  
**(Sustentación de Caso)**

**“APLICACIÓN DE LAS METODOLOGÍAS PCI Y VIZIR EN LA EVALUACIÓN  
DEL ESTADO DE PAVIMENTO FLEXIBLE DE LAS PRINCIPALES CALLES  
DE LA AA.VV. DOS DE FEBRERO - DISTRITO DE LA BANDA DE SHILCAYO,  
PROVINCIA Y DEPARTAMENTO DE SAN MARTÍN – 2019”.**

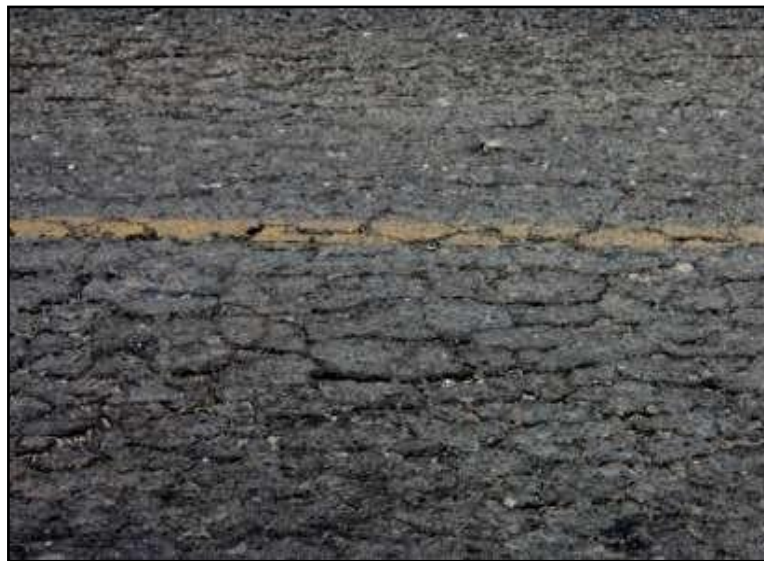
**Figura 6.** Piel de cocodrilo.

También llamada agrietamiento por fatiga, la piel de cocodrilo se produce en áreas sujetas a repeticiones de carga de tráfico, tales como las huellas de las llantas de los vehículos.

El agrietamiento se origina en el fondo del paquete asfáltico, en la base, donde los esfuerzos y deformaciones unitarias de tensión son elevados. De ahí, las grietas se propagan hacia la superficie como una serie de fisuras longitudinales paralelas, que luego se conectan formando varias piezas.

Otra causa que contribuye a que se produzca este tipo de falla, es el envejecimiento del ligante asfáltico, que trae consigo la pérdida de flexibilidad del pavimento.

**Falla tipo piel de cocodrilo:**  
las fisuras se conectan unas con otras formando polígonos irregulares.

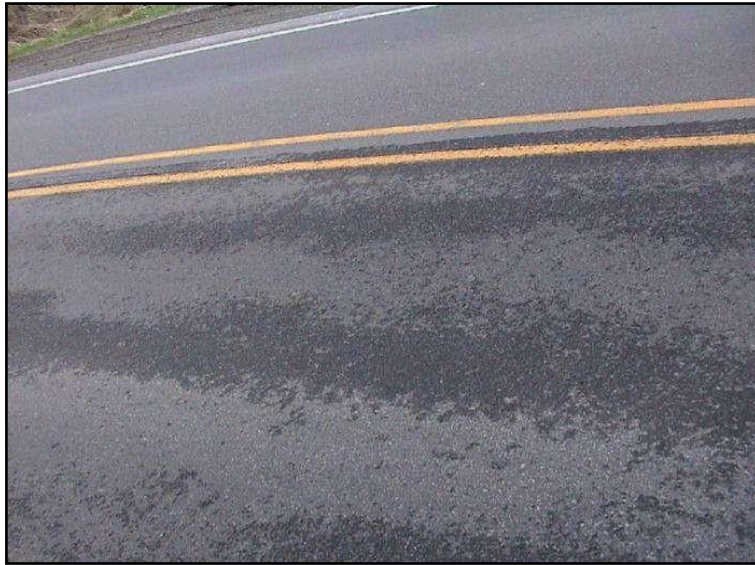
**Figura 7.** Exudación.

Esta falla puede ser causada por diversos factores, como: el exceso de ligante asfáltico en la dosificación (mezcla), el uso de un ligante asfáltico muy blando, la aplicación excesiva de un sello bituminoso, un deficiente porcentaje de vacíos, etc.

La exudación ocurre durante tiempo cálido, cuando el asfalto llena los vacíos de la mezcla y luego se expande en la superficie del pavimento. Debido a que el proceso de exudación no es reversible durante el tiempo frío, el asfalto se acumulará en la superficie. Ver figura 7.

**La exudación se evidencia a través de una película de asfalto que se extienden sobre la superficie de la pista.**

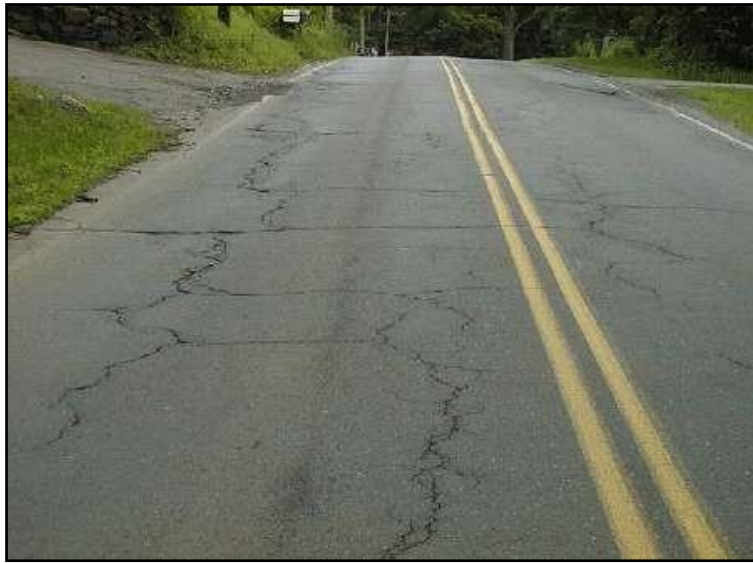
**Figura 8.** Fisuras en bloque.

Las grietas en bloque son causadas principalmente por la contracción del concreto asfáltico y por la variación de temperatura, que origina ciclos diarios de esfuerzo / deformación unitaria. Esta falla indica que el asfalto se ha endurecido significativamente. Ver figura 8.

**En la figura se aprecian grietas interconectadas que forman bloques rectangulares de dimensiones variables.**

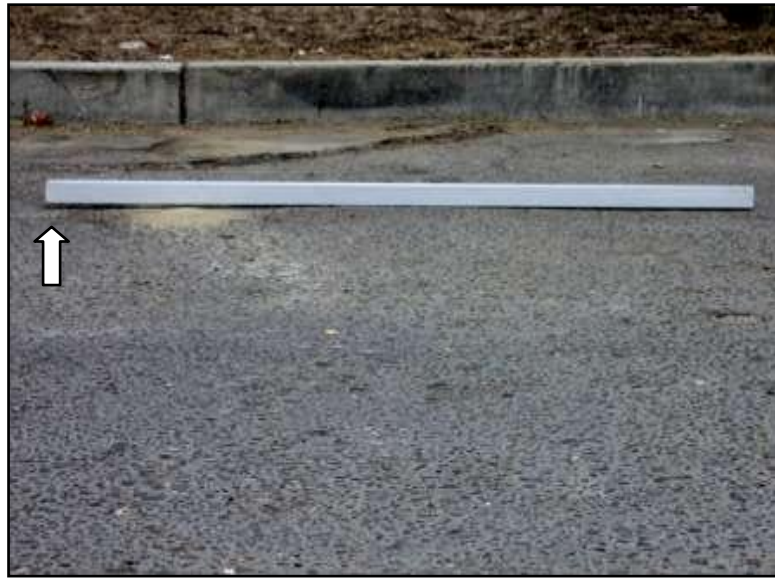
**Figura 9.** Abultamientos y hundimientos.

Si los abultamientos aparecen en un patrón perpendicular al flujo del tráfico y se encuentran separados unos de otros a menos de 3.00 m, la falla es denominada corrugación. En cambio, si aparecen sobre grandes áreas de la superficie del pavimento, causando grandes y largas depresiones, la falla se llama hinchamiento. Ver figura 9.

Se señala el desplazamiento hacia arriba de la superficie del pavimento.

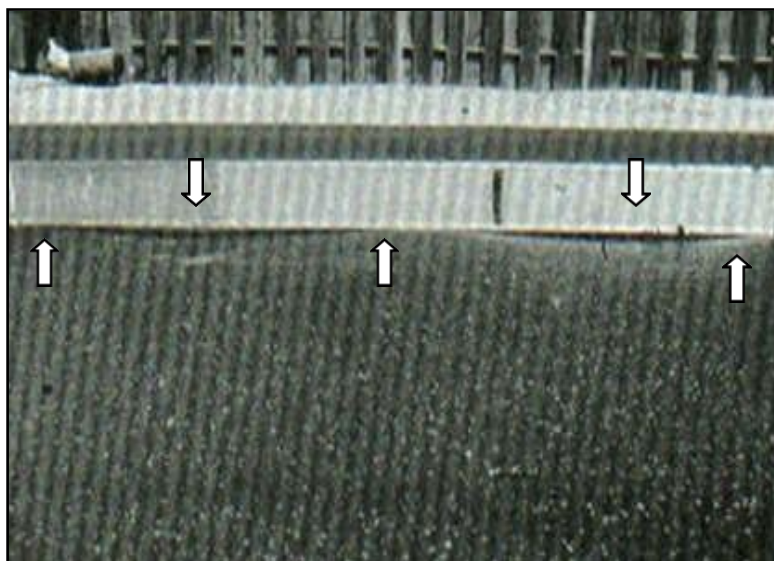
**Figura 10.** Corrugación.

Este tipo de falla es causada por la acción del tránsito vehicular combinada con la inestabilidad de las capas superficiales o de la base del pavimento. Ver figura 10.

Se indican las cimas y depresiones que deforman al pavimento.

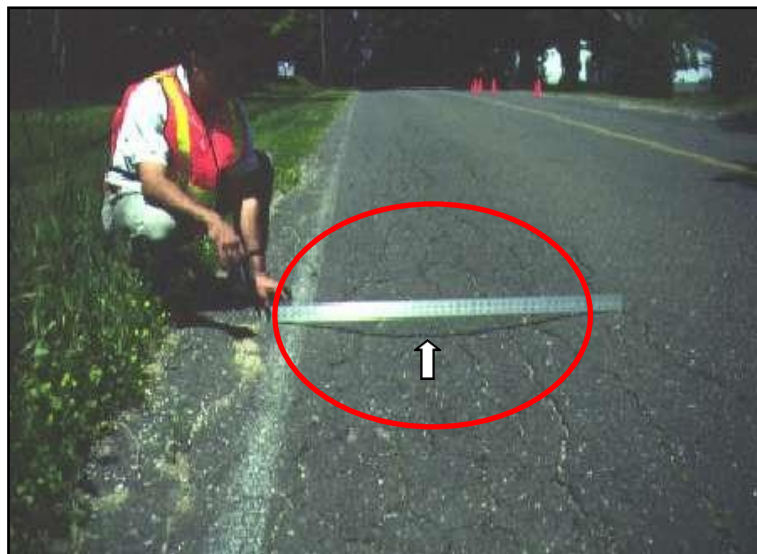
**Figura 11.** Depresión.

Son producidas por asentamientos de la subrasante o debido a procedimientos constructivos defectuosos.

Pueden causar alguna rugosidad en la superficie de la pista, y cuando son suficientemente profundas o están llenas de agua, pueden causar hidroplaneo (los neumáticos de un vehículo pierden contacto con el pavimento a causa de una película de agua, eliminando así la adherencia de las ruedas con la superficie de rodadura). Ver figura 11.

**El nivel del pavimento indicado, es menor al nivel del resto de la pista.  
Se aprecia un asentamiento considerable en la vía.**

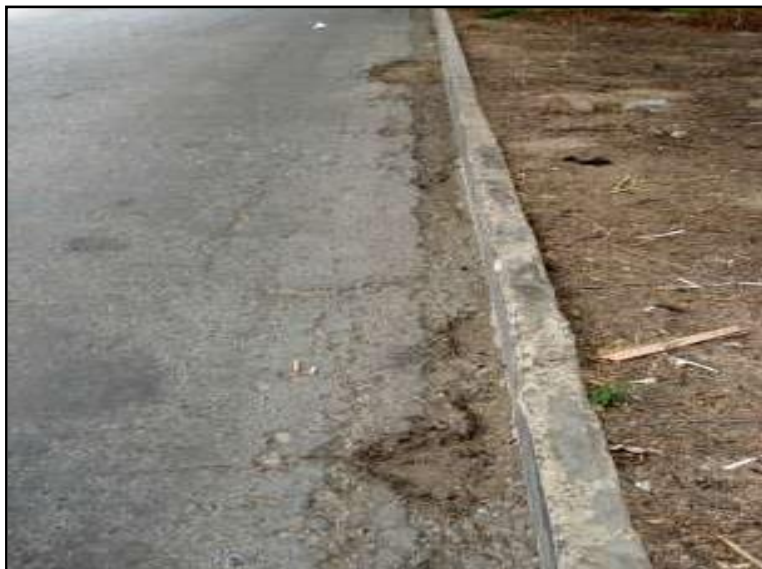
**Figura 12.** Fisuras de borde.

Ese tipo de falla se incrementa por la carga de tránsito y se origina debido al debilitamiento de la base o de la subrasante en áreas muy próximas al borde del pavimento, a causa de condiciones climáticas o por efecto abrasivo de arena suelta en el borde, que provoca peladuras que conducen a la desintegración.

Si el área entre la fisura y el borde del pavimento se encuentra agrietada, entonces pueden producirse desprendimientos, llegando al punto en que los fragmentos pueden removerse.

Se aprecia que la grieta de borde que ha dañado severamente el borde de la vía.

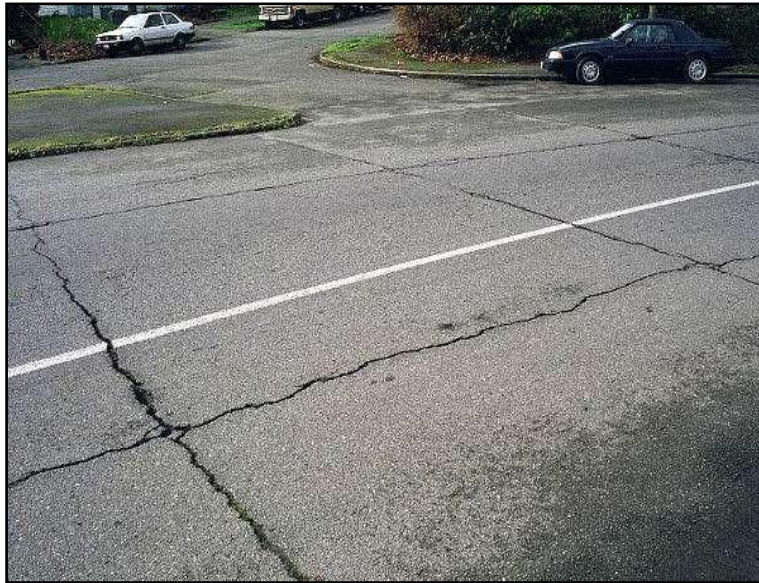
**Figura 13.** Fisura de reflexión de junta.

Estas grietas son causadas por el movimiento de la losa de concreto, inducido por temperatura o humedad, bajo la superficie de pavimento flexible. No están relacionadas a efectos de carga; sin embargo, las cargas de tráfico pueden causar la rotura de la superficie de concreto asfáltico cerca a las fisuras.

**Fisura de reflexión de junta de losas de concreto: se observa una Fisura transversal que atraviesa todo el ancho del carril.**

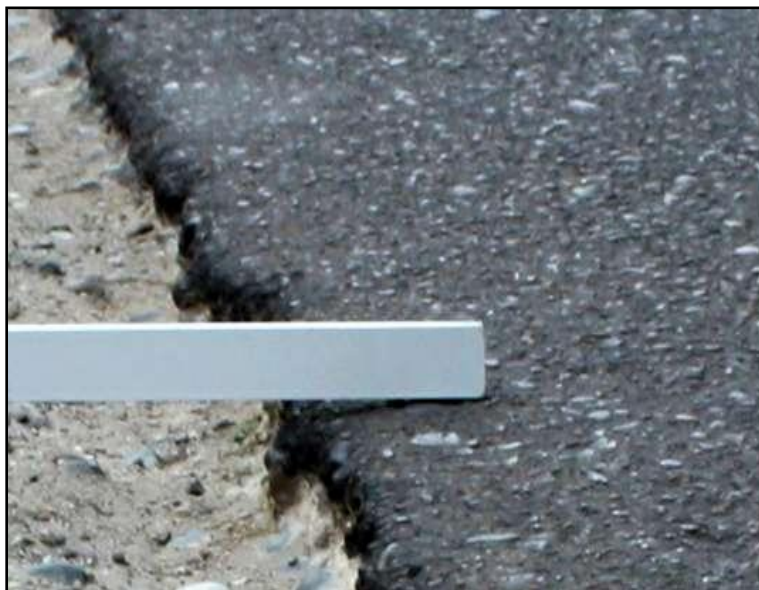
**Figura 14.** Desnivel carril – berma.

Esta falla es causada por la erosión de la berma; el asentamiento de la berma; o por la colocación de nuevas capas (sobrecarpetas) en la pista, sin el debido ajuste del nivel de la berma. Ver figura 14.

**Se muestra el desnivel existente entre la berma y el carril de la pista.**

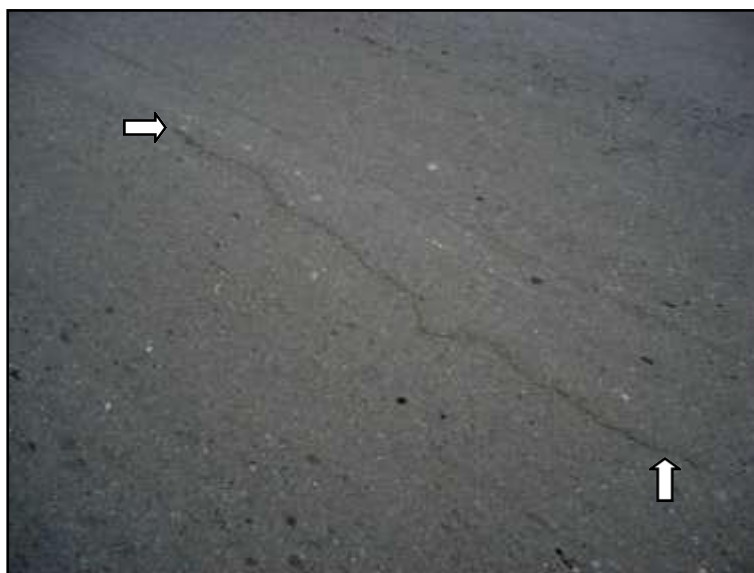
**Figura 15.** Fisuras longitudinales y transversales

Estos daños no están asociados con la carga vehicular, pueden ser causados por:

- Juntas de construcción pobremente construidas, o ausencia de ellas.
- Contracción de la superficie de concreto asfáltico debido a bajas temperaturas, al endurecimiento del asfalto o a la variación diaria de temperatura.
- Fisuras de reflexión causadas por agrietamientos bajo la capa superficial, incluyendo grietas en losas de concreto, pero no juntas de pavimento rígido.
- Uso de ligantes (asfaltos) muy duros o envejecidos.
- Gradiente térmico superior a los 30° C que produce ciclos de expansión – contracción de la mezcla asfáltica.

Se señala el punto de inicio y término de la grieta longitudinal.

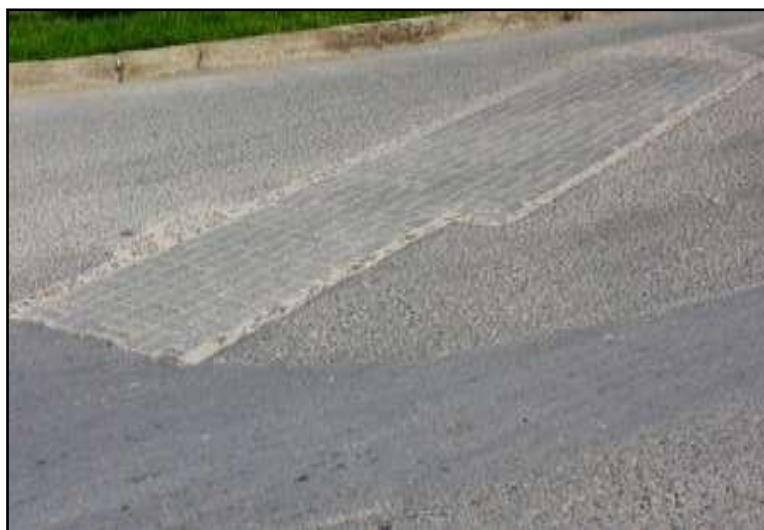
**Figura 16. Parche.**

Los parches disminuyen el nivel de servicio de la vía, pues el comportamiento del área parchada es inferior a la del pavimento original, incluso el área adyacente al parche no se comporta tan bien como la sección original de pavimento. Ver figura 16 y 17.

**El área del pavimento es reemplazada por bloquetas de concreto.**

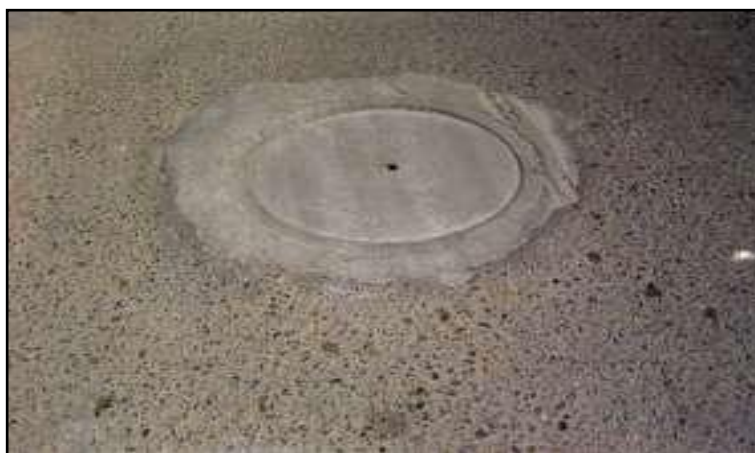
**Figura 17. Parche de cortes utilitarios.**

**Los buzones del sistema de alcantarillado, son considerados como parches de cortes utilitarios.**

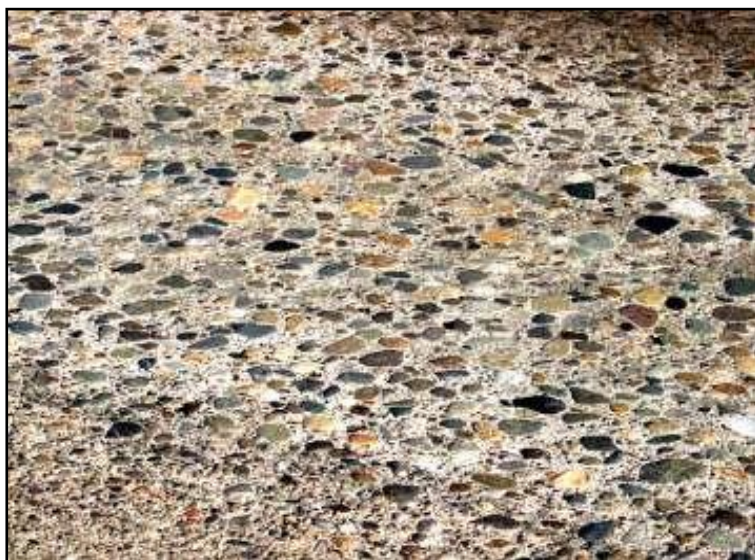
**Figura 18.** Agregado pulido.

- Repeticiones de cargas de tránsito.
- Insuficiente porción de agregado extendida sobre el asfalto.
- Inexistente aspereza o textura del pavimento, que no contribuye a la reducción de la velocidad de los vehículos.
- Falta de partículas de agregado angular que proporcionen una buena adherencia del pavimento con las llantas de los vehículos.

**Agregado pulido:** los agregados de la superficie, se vuelven suaves al tacto.

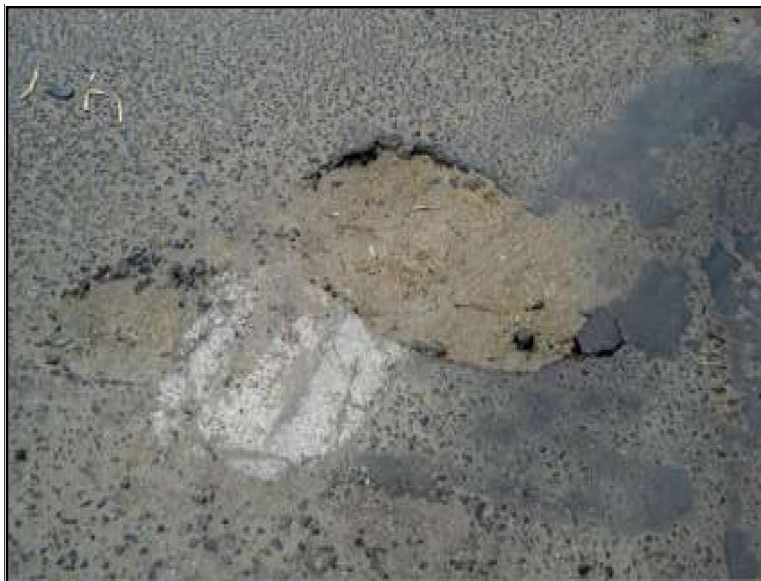
**Figura 19. Baches.**

- Fisuramiento tipo piel de cocodrilo de alta severidad, que causa fatiga y origina la desintegración de la superficie de rodadura.
- Defectos constructivos.
- Subdrenaje inadecuado.
- Mal diseño del paquete estructural.

**Bache encontrado en medio de la pista.**

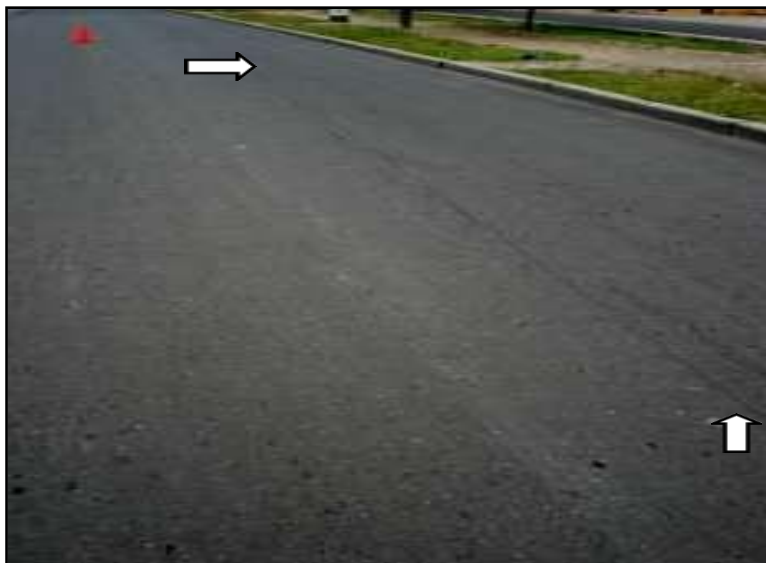
**Figura 20.** Ahuellamiento.

- Mezcla asfáltica inestable.
- Exceso de ligante en riegos.
- Mal diseño del paquete estructural: espesores deficientes.
- Mala calidad de materiales o deficiente control de calidad.

Las flechas señalan la trayectoria dejada por los vehículos.

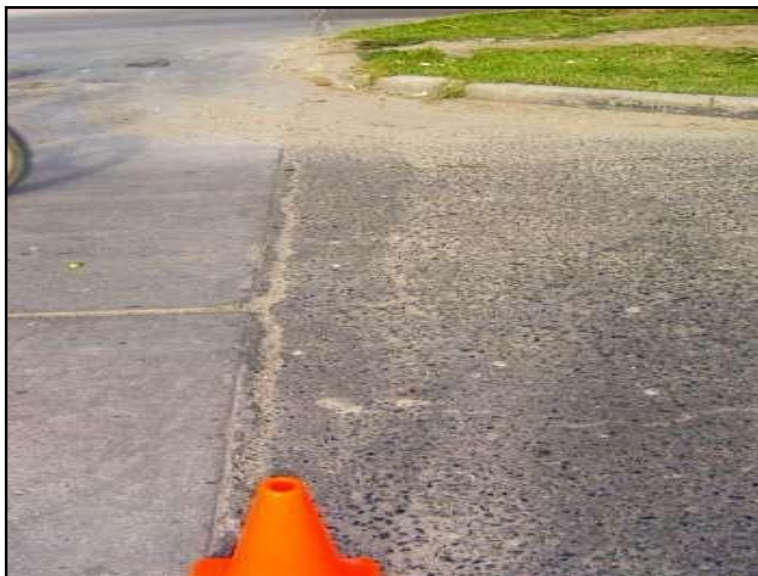
**Figura 21.** Desplazamiento.

- Exceso de asfalto o de vacíos constituyendo mezclas inestables.
- Falta de confinamiento lateral.
- Adherencia inadecuada por defectos en el riego de liga o de imprimación.

**El corrimiento es originado por el aumento de longitud de las losas de concreto.**

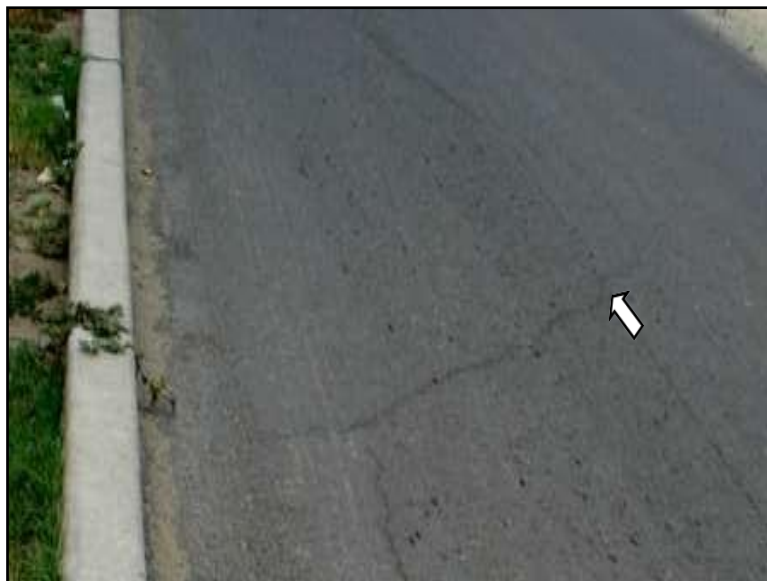
**Figura 22. Fisura parabólica.**

**Se señala la forma de media luna de la grieta.**

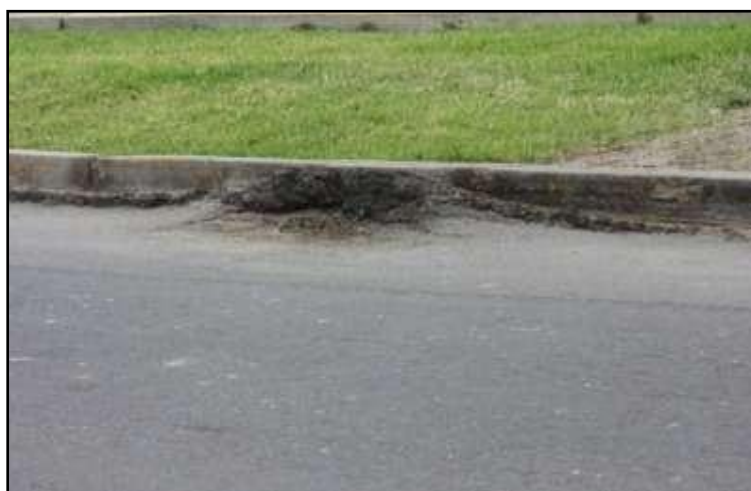
**Figura 23. Hinchamiento.**

El hinchamiento puede estar acompañado de agrietamiento superficial.

**La superficie del pavimento sufre un levantamiento,  
Deformando el perfil de la vía.**

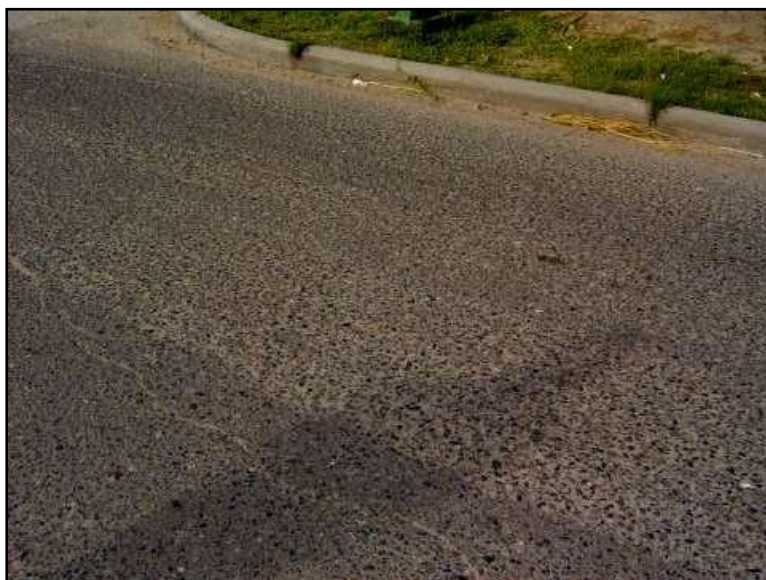
**Figura 24.** Peladura.

- Cargas de tráfico especiales como es el caso de vehículos de orugas.
- Ablandamiento de la superficie y pérdida de agregados debido al derramamiento de aceite de vehículos.
- Mezcla de baja calidad con ligante insuficiente.
- Uso de agregados sucios o muy absorbentes.
- Falla de adherencia agregado – asfalto debido al efecto de agentes externos.

**Peladura por intemperismo y desprendimiento de agregados.**

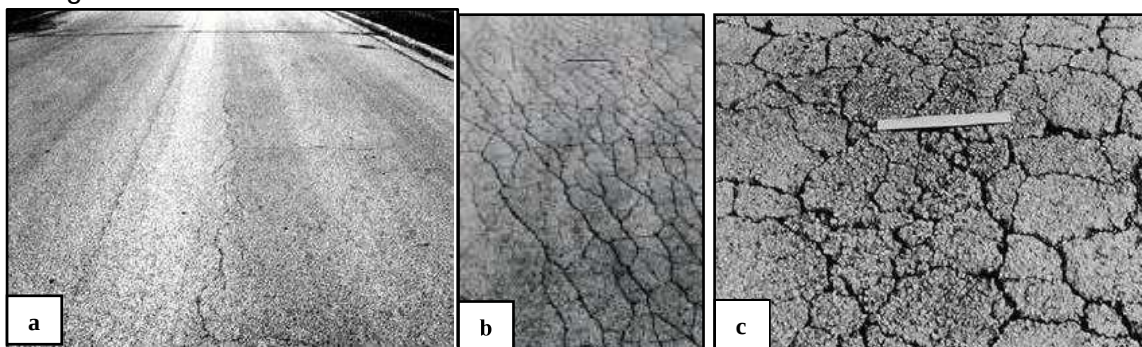
Figura 25. Piel de cocodrilo.

Piel de cocodrilo de nivel de severidad bajo (a), medio (b) y alto (c).

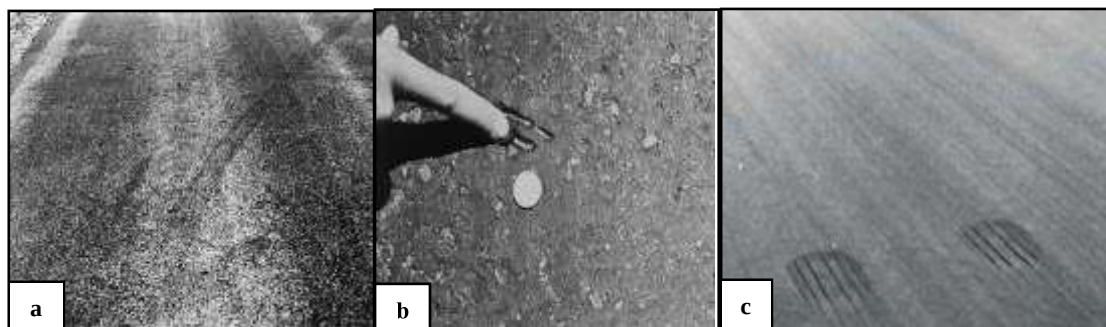
Figura 26. **Exudación.**

Exudación de nivel de severidad bajo (a), medio (b) y alto (c).

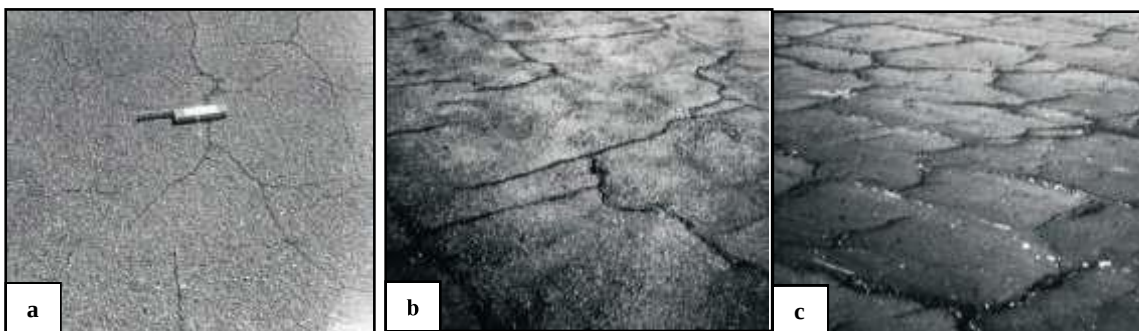
Figura 27. **Fisuras en bloque.**

**L** – Los bloques están definidos por fisuras de baja severidad. Ver figura 27.a.

**M** – Los bloques están definidos por fisuras de mediana severidad. Ver figura 27.b.

**H** – Los bloques están definidos por fisuras de alta severidad. Ver figura 27.c.

**Fisuras en bloque de niveles de severidad bajo (a), medio (b) y alto (c).**

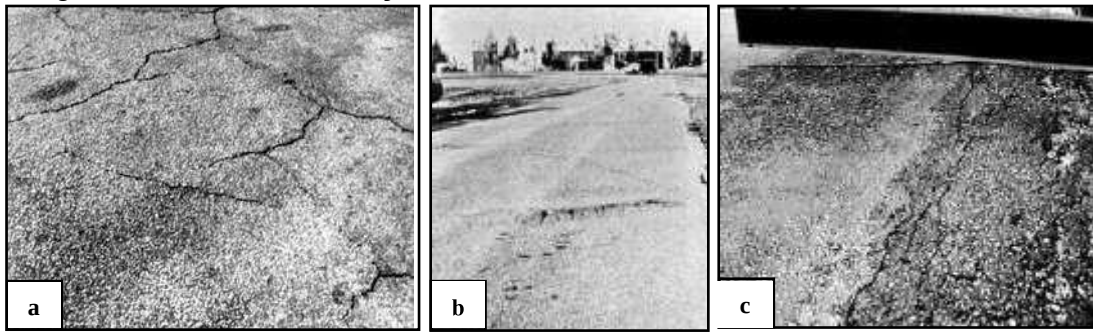
Figura 28. **Abultamientos y hundimientos.**

**L** – Los abultamientos o hundimientos producen una calidad de tránsito de baja severidad, es decir, que se perciben ciertas vibraciones dentro del vehículo al pasar sobre el área fallada, pero no es necesario reducir la velocidad por seguridad o comodidad. Los abultamientos o hundimientos individualmente, o ambos, hacen que el vehículo rebote ligeramente, pero causa poca incomodidad. Ver figura 28.a.

**M** – Los abultamientos o hundimientos producen una calidad de tránsito de mediana severidad, es decir, que se perciben vibraciones significativas dentro del vehículo al pasar sobre la zona afectada y es necesario reducir la velocidad por seguridad y comodidad. Los abultamientos hundimientos individualmente, o ambos, hacen que el vehículo rebote significativamente, creando algo de incomodidad. Ver figura 28.b.

**H** – Los abultamientos o hundimientos producen una calidad de tránsito de alta severidad. Las vibraciones del vehículo son tan excesivas que es necesario reducir la velocidad considerablemente por seguridad y comodidad. Los abultamientos o hundimientos individualmente, o ambos, hacen que el vehículo rebote excesivamente, creando mucha incomodidad, poniendo en peligro la seguridad o un alto potencial de daño severo en el vehículo. Ver figura 28.c.

**Abultamientos y hundimientos de niveles de severidad bajo (a), medio (b) y alto (c).**

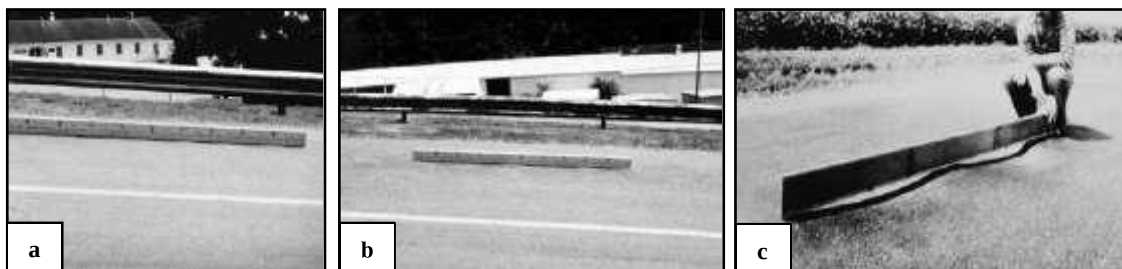
Figura 29. **Corrugación.**

**L** – Las corrugaciones producen una calidad de tránsito de baja severidad, como ya se vio en la falla anterior, se perciben ciertas vibraciones dentro del vehículo de inspección, pero no es necesario reducir la velocidad por seguridad o comodidad. Ver figura 29.a.

**M** – Las corrugaciones producen una calidad de tránsito de mediana severidad, es decir, se perciben vibraciones significativas dentro del vehículo y es necesario reducir la velocidad por seguridad y comodidad. Ver figura 29.b.

**H** – Las corrugaciones producen una calidad de tránsito de alta severidad. Se perciben vibraciones excesivas dentro del vehículo, por lo que es necesario reducir la velocidad considerablemente por seguridad y comodidad. Ver figura 29.c.

**Corrugación de nivel de severidad bajo (a), medio (b) y alto (c).**

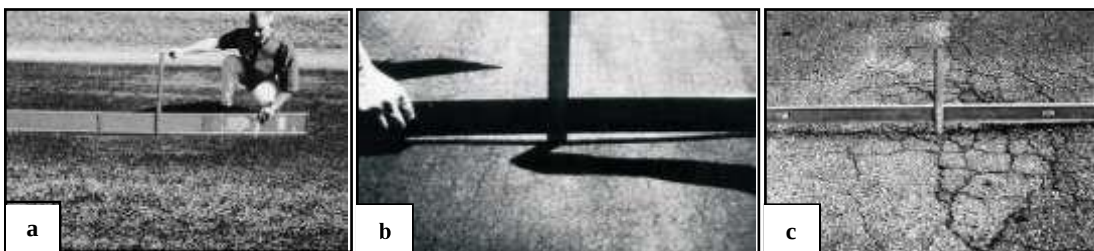
Figura 30. **Depresión.**

**L** – La depresión tiene una altura que varía de 13 a 25 mm. Ver figura 30.a.

**M** – La altura deprimida tiene un rango de 25 a 50 mm. Ver figura 30.b.

**H** – La depresión tiene más de 50 mm. Ver figura 30.c.

**Depresión de nivel de severidad bajo (a), medio (b) y alto (c).**

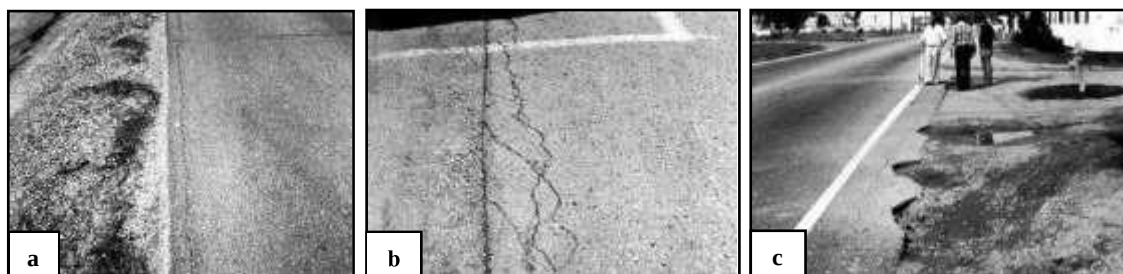
Figura 31. **Fisura de borde.**

**L** – Se da un bajo o mediano fisuramiento sin fragmentación o desprendimiento. Ver figura 31.a.

**M** – Se aprecia un mediano fisuramiento con alguna fragmentación o desprendimiento. Ver figura 31.b.

**H** – Existe una desintegración considerable a lo largo del borde. Ver figura 31.c.

**Fisura de borde de nivel de severidad bajo (a), medio (b) y alto (c).**

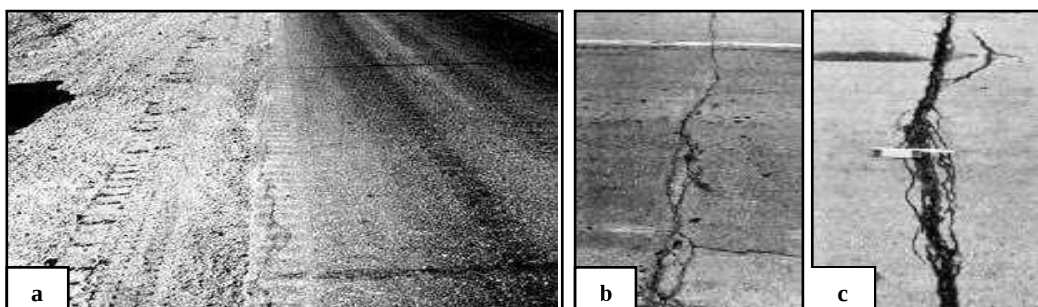
Figura 32. Fisura de reflexión de junta.

**L** – Se cumple una de las siguientes condiciones: a) fisura sin relleno de ancho menor a 10 mm; b) fisura con relleno de cualquier ancho (el material de relleno se encuentra en buenas condiciones). Ver figura 32.a.

**M** – Se cumple una de las siguientes condiciones: a) fisura sin relleno de ancho mayor o igual a 10 mm y menor a 75mm; b) fisura sin relleno menor o igual a 75 mm rodeada de fisuras de baja severidad; c) fisura con relleno de cualquier ancho rodeada de fisuras de baja severidad. Ver figura 32.b.

**H** – Se cumple una de las siguientes condiciones: a) fisura con o sin relleno rodeada de fisuras de mediana o alta severidad; b) fisura sin relleno de ancho mayor a 75 mm; c) fisura de cualquier ancho donde aproximadamente 100 mm del pavimento que la rodea está desprendido o fracturado. Ver figura 32.c.

Fisura de reflexión de junta de nivel de severidad bajo (a), medio (b) y alto (c).

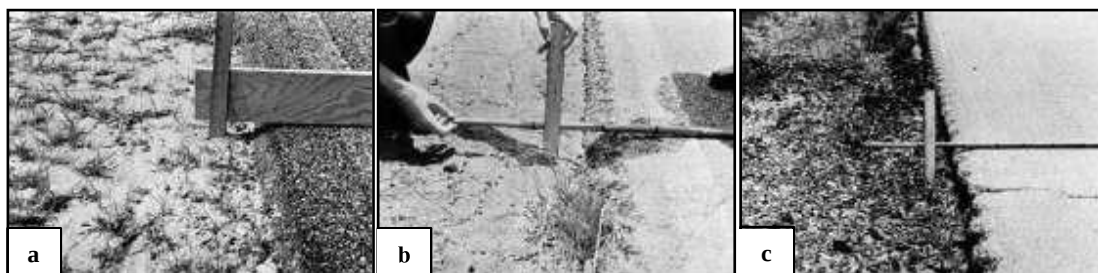
Figura 33. **Desnivel carril – berma.**

**L** – La diferencia entre las elevaciones del pavimento y la berma es mayor a 25mm y menor a 50 mm. Ver figura 33.a.

**M** – La diferencia entre las elevaciones del pavimento y la berma es mayor a 50mm y menor a 100 mm. Ver figura 33.b.

**H** – La diferencia entre las elevaciones del pavimento y la berma es mayor a 100 mm. Ver figura 33.c.

**Desnivel carril – berma de nivel de severidad bajo (a), medio (b) y alto (c).**

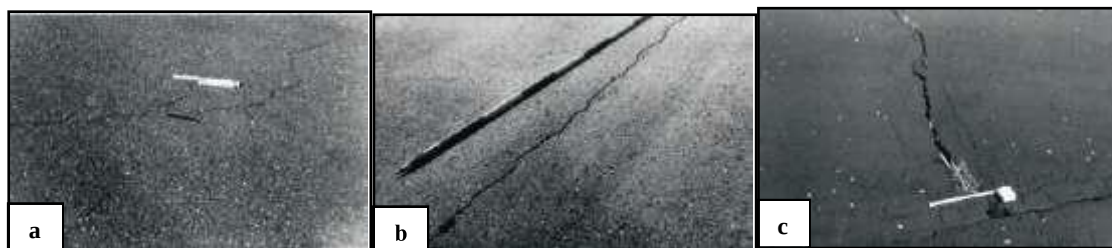
Figura 34. **Fisuras longitudinales y transversales.**

**L** – Se cumple una de las siguientes condiciones: a) fisura sin relleno de ancho menor a 10 mm; b) fisura con relleno de cualquier ancho (el material de relleno está en buenas condiciones). Ver figura 34.a.

**M** – Se cumple una de las siguientes condiciones: a) fisura sin relleno de ancho mayor o igual a 10 mm y menor a 75 mm; b) fisura sin relleno menor o igual a 75 mm rodeada de fisuras en forma aleatoria, de baja severidad; c) fisura con relleno de cualquier ancho rodeada de fisuras de baja severidad y en forma aleatoria. Ver figura 34.b.

**H** – Se cumple una de las siguientes condiciones: a) fisura con o sin relleno, rodeada de fisuras en forma aleatoria, de mediana o alta severidad; b) fisura sin relleno de ancho mayor a 75 mm; c) fisura de cualquier ancho donde aproximadamente 100 mm del pavimento que la rodea está severamente fracturado. Ver figura 34.c.

**Fisuras de niveles de severidad bajo (a), medio (b) y alto (c).**

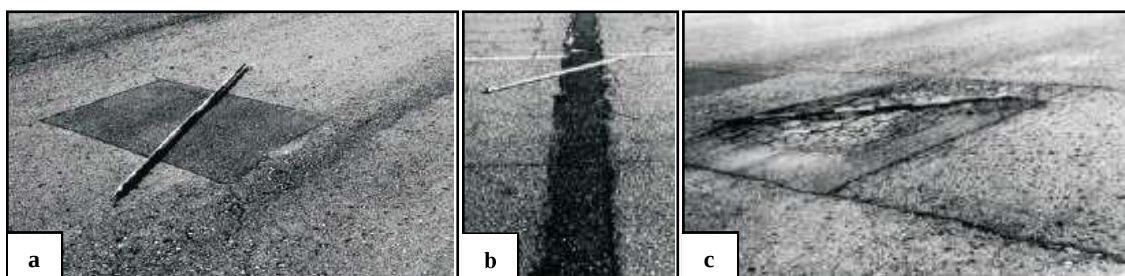
Figura 35. **Parches y parches de cortes utilitarios.**

**L** – El parche se encuentra en buenas condiciones y la calidad de tránsito es de baja severidad. Ver figura 35.a.

**M** – El parche está deteriorado en forma moderada, la calidad de tránsito es calificada como de mediana severidad. Ver figura 35.b.

**H** – El parche se encuentra muy deteriorado y la calidad de tránsito es de alta severidad. Ver figura 35.c.

**Parches de niveles de severidad bajo (a), medio (b) y alto (c).**

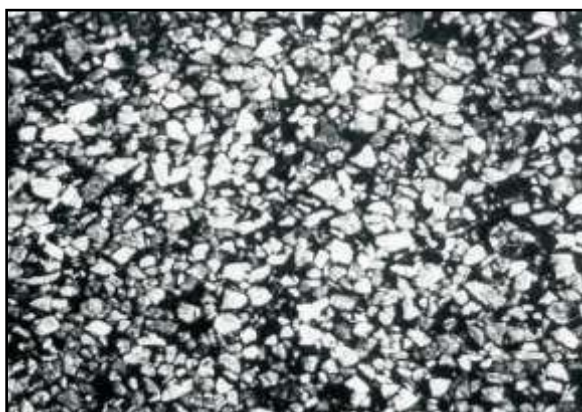
Figura 36. Agregado pulido.

No hay niveles de severidad definidos para este tipo de falla. El agregado pulido debe ser claramente notable en la unidad de muestra, y la superficie de agregado debe ser suave al tacto. Ver figura 36.

El agregado pulido no tiene niveles de severidad definidos.

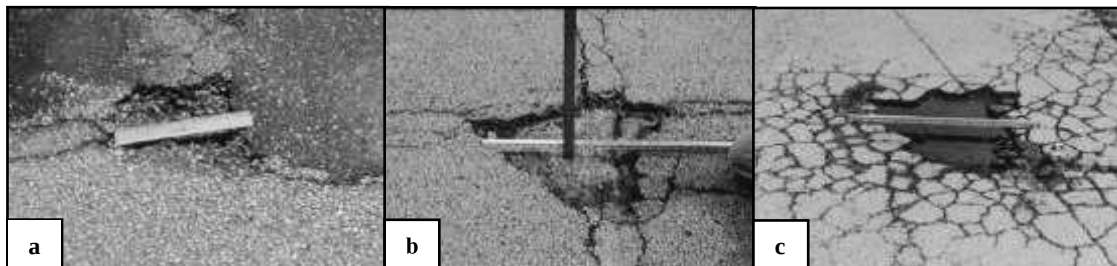
Figura 37. **Baches.**

Si el bache tiene un diámetro mayor a 750 mm, el área debe ser determinada en metros cuadrados y dividida entre 0.5 m<sup>2</sup> para hallar el número equivalente de baches. Si la profundidad es menor o igual a 25 mm los baches son considerados de mediana severidad (ver figura 37.b); en cambio, si la profundidad es mayor a 25 mm, los baches son de alta severidad (ver figura 37.c).

**Baches de niveles de severidad bajo (a), medio (b) y alto (c).**

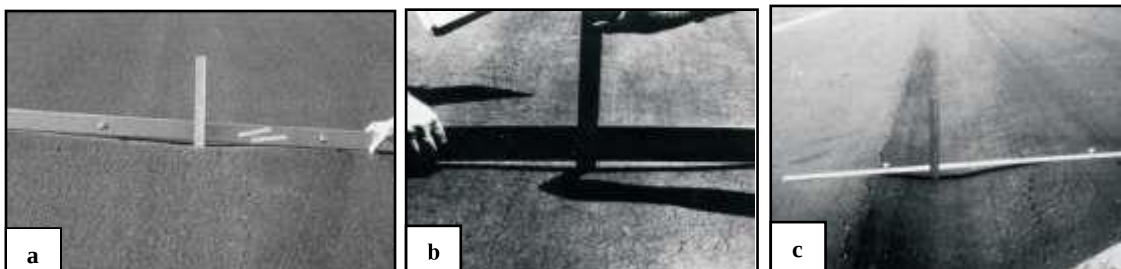
Figura 38. **Ahuellamiento.**

**L** – La depresión superficial, causada por las ruedas de los vehículos, varía entre 6 y 13 mm. Ver figura 38.a.

**M** – La depresión va entre 13 y 25 mm. Ver figura 38.b.

**H** – La depresión es mayor a 25 mm. Ver figura 38.c.

**Ahuellamiento de nivel de severidad bajo (a), medio (b) y alto (c).**

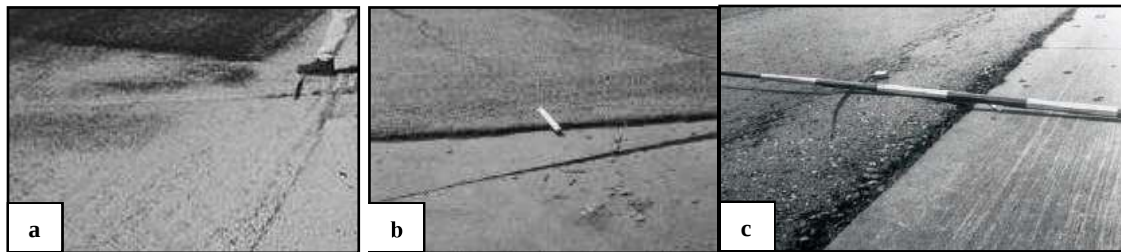
Figura 39. **Desplazamiento.**

**L** –El desplazamiento genera una calidad de tránsito de baja severidad. Ver figura 39.a. **M** – El desplazamiento genera una calidad de tránsito de mediana severidad. Ver figura 39.b.

**H** – El desplazamiento genera una calidad de tránsito de alta severidad. Ver figura 39.c.

Desplazamiento de nivel de severidad bajo (a), medio (b) y alto (c).

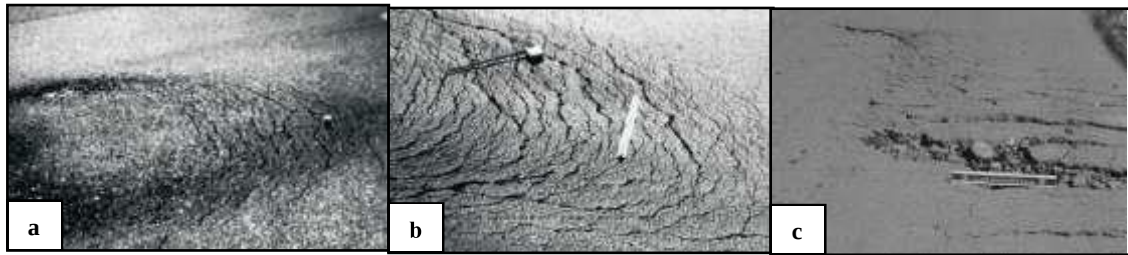
Figura 40. **Fisura parabólica.**

**L** – El ancho promedio de la fisura es menor a 10 mm. Ver figura 40.a.

**M** – Se cumple una de las siguientes condiciones: a) el ancho promedio de la fisura es  $\geq 10$  y  $< 40$  mm; b) el área que rodea la fisura está descascarada en forma moderada, o rodeada de otras fisuras. Ver figura 40.b.

**H** – Se cumple una de las siguientes condiciones: a) el ancho promedio de la fisura es  $> 40$  mm; b) el área que rodea la fisura está fracturada en pequeñas piezas removidas. Ver figura 40.c.

**Fisura parabólica de nivel de severidad bajo (a), medio (b) y alto (c).**

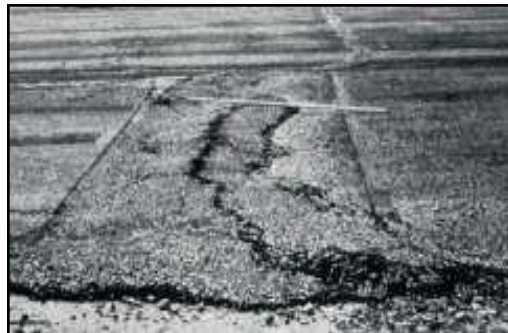
Figura 41. **Hinchamiento.**

**H** – Cuando el hinchamiento causa una calidad de tránsito de severidad alta. Ver figura 41.

**Hinchamiento de alta severidad.**

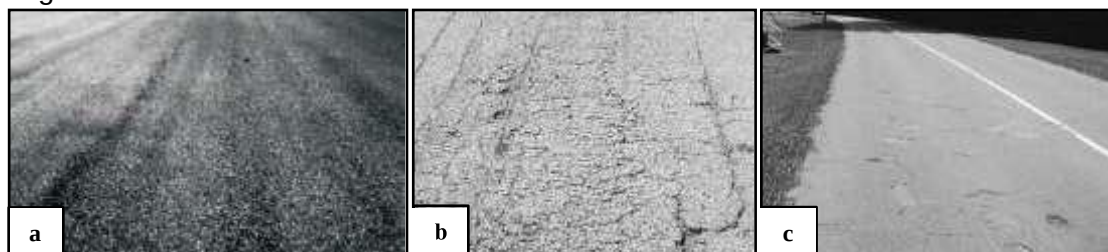
Figura 42. **Peladura.**

caso de derrames de aceite, la superficie es suave y puede ser penetrada con una moneda. Ver figura 42.b.

**H** – El desprendimiento del ligante y el agregado es considerable. La textura de la superficie es muy rugosa y está severamente ahuecada. Las áreas ahuecadas son menores a 10 mm en diámetro y menores a 13mm en profundidad; las áreas ahuecadas mayores que éstas son consideradas como fallas tipo baches. Para el caso de los derrames de aceite, el ligante asfáltico ha perdido su efecto de liga y el agregado ha comenzado a perderse. Ver figura 42.c.

Peladura de nivel de severidad bajo (a), medio (b) y alto (c).
