Universidad Científica del Perú - UCP
*Registrado en el Asiento N° A00010 de la Partida N° 11000318, Personas Jurídicas de Iquitos,
Superintendencia de los Registros Públicos - SUNARP*

PROGRAMA ACADÉMICO DE INGENIERÍA CIVIL

**Medición del índice de rugosidad internacional con
perfilómetro estático merlín y nivel de severidad en
avenida guardia civil Iquitos 2021**

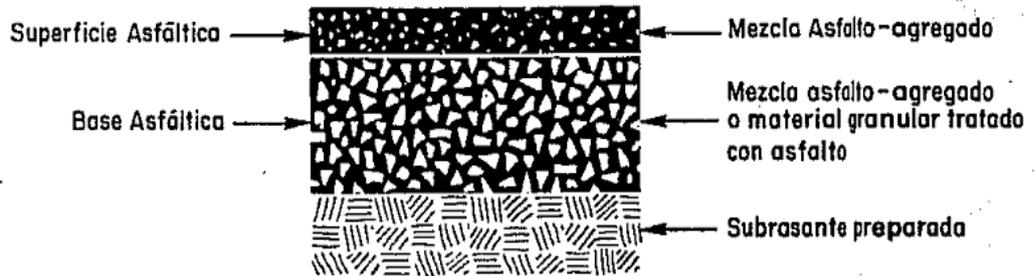
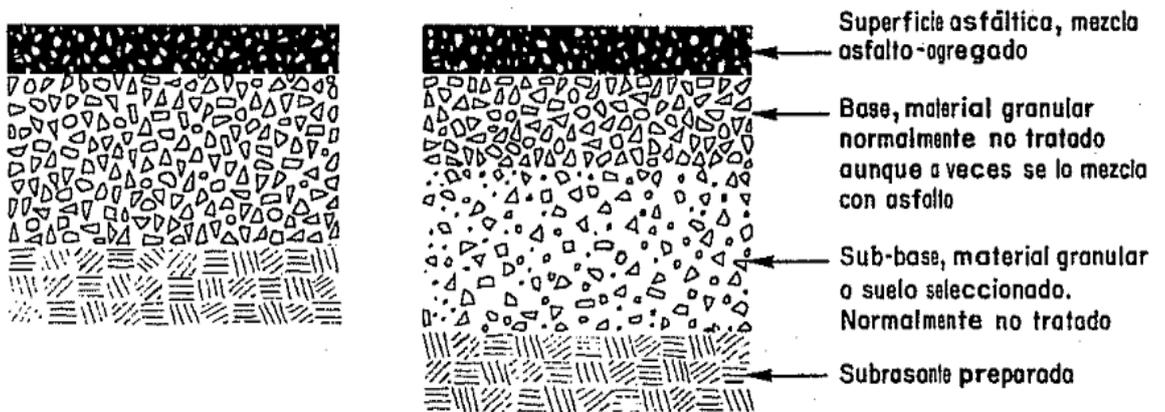
Figura 1. Corte transversal de secciones de pavimento asfáltico comunes. Tecnología del asfalto y prácticas de construcción, Instituto Chileno del Asfalto (1985)

PAVIMENTO ASFALTICO INTEGRAL (FULL DEPTH)

PAVIMENTO ASFALTICO CON BASE NO TRATADA (Y SUB-BASE)

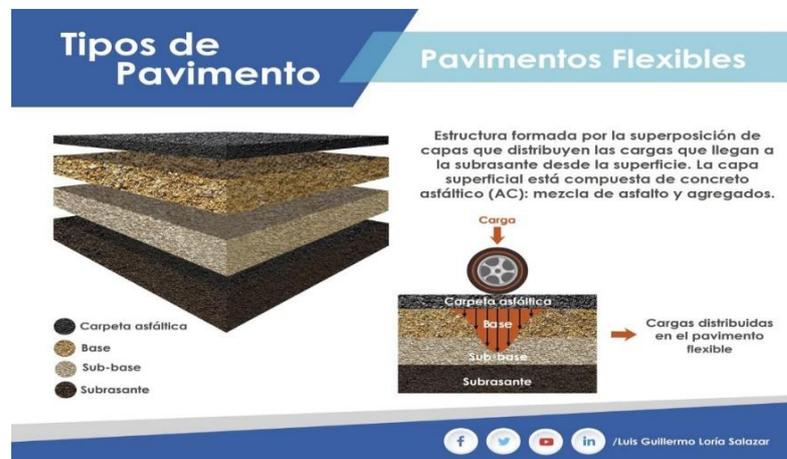
Figura 2. Pavimento flexible.

Resulta más económico en su construcción inicial, tiene un periodo de vida de entre 10 y 15 años, pero tienen la desventaja de requerir mantenimiento constante para cumplir con su vida útil. Este tipo de pavimento está compuesto principalmente de una carpeta asfáltica, de la base y de la subbase.

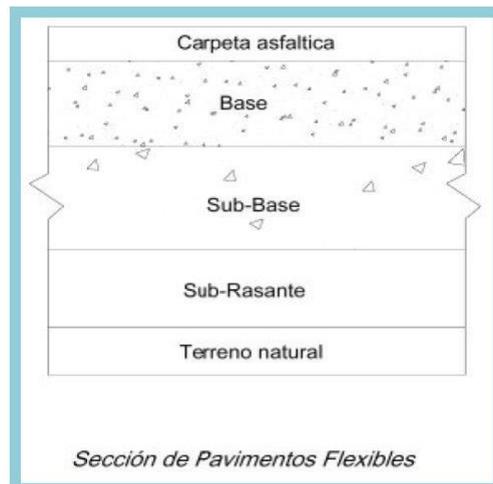
Figura 3. Sección de pavimentos flexibles

Sobre la capa subrasante se construye el pavimento flexible, que está compuesto por sub - base, base y carpeta asfáltica. El pavimento flexible debe proporcionar una superficie de rodamiento uniforme, resistente a la acción del tránsito, a la del intemperismo y otros agentes perjudiciales, así como transmitir a las terracerías los esfuerzos por las cargas del tránsito.

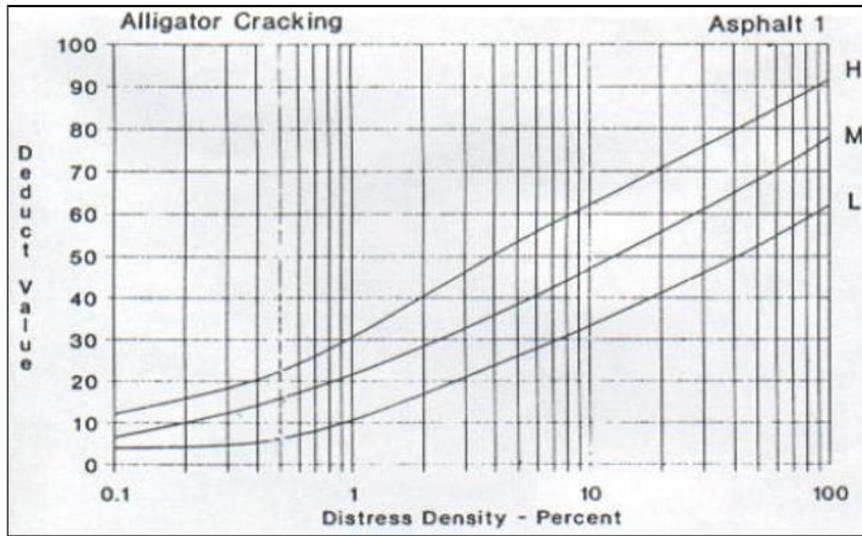
Piel de cocodrilo

1.3.8. Curvas para pavimentos asfálticos. (Ábacos para determinar los valores deducidos)

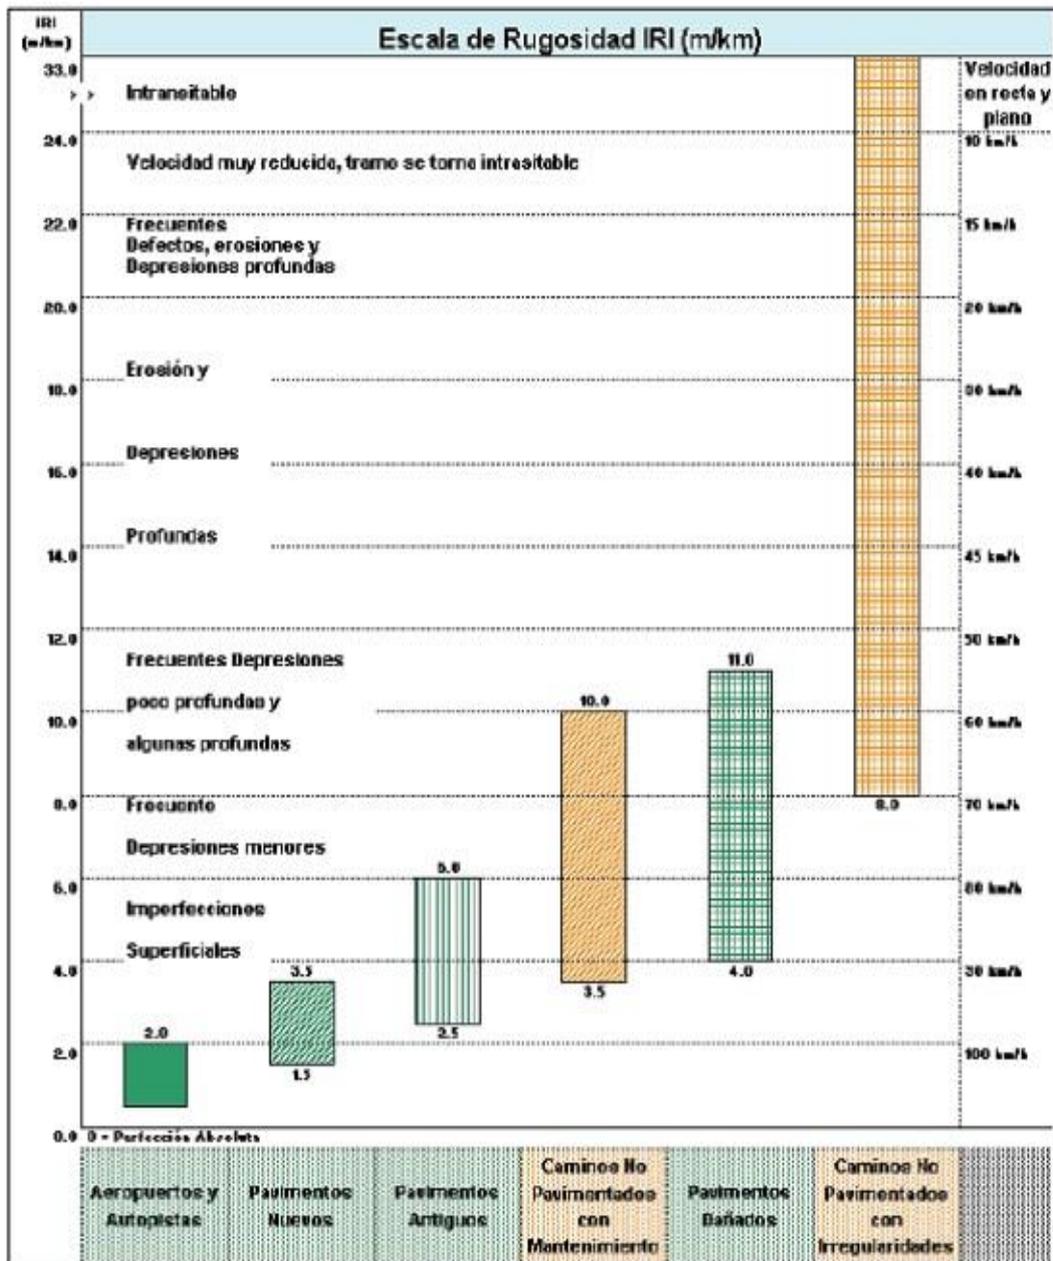
Figura 8. Escala de Rugosidad IRI (m/Km). Para diferentes tipos de vías.

Se presenta el grafico (traducido y adaptado de "Guidelines for conducting and calibrating road rough Ness measurements". Sayers M.W: Gillespie T.D. Paterson W.D: World Bank Technical Paper Number N°46, 1986) donde se muestra una escala de rugosidad para distintos tipos de pavimentos y condiciones.

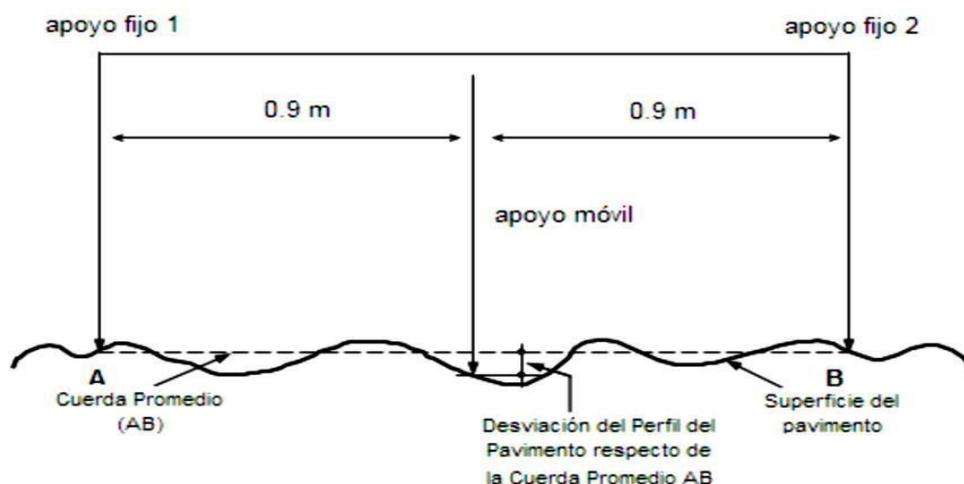
Figura N° 9 Fuente: Del Águila Rodríguez, Pablo, 1999

La determinación de la rugosidad de un pavimento se basa en el concepto de usar la distribución de las desviaciones de la superficie respecto de una cuerda promedio. La Figura siguiente; ilustra cómo el MERLIN mide el desplazamiento vertical entre la superficie del camino y el punto medio de una línea imaginaria de longitud constante. EL desplazamiento es conocido como “la desviación respecto a la cuerda promedio”. La determinación de la rugosidad de un pavimento se basa en el concepto de usar la distribución de las desviaciones de la superficie respecto de una cuerda promedio. La Figura N.º 1 ilustra como el MERLIN mide el desplazamiento vertical entre la superficie del camino y el punto medio de una línea imaginaria de longitud constante. El desplazamiento es conocido como “la desviación respecto a la cuerda promedio”.

Medición de las desviaciones de la superficie del pavimento respecto de la cuerda promedio

La determinación de la rugosidad de un pavimento se basa en el concepto de usar la distribución de las desviaciones de la superficie respecto de una cuerda promedio. La figura N°9 muestra como el MERLIN mide el desplazamiento vertical entre la superficie del camino y el punto medio de una línea imaginaria de longitud constante. El desplazamiento es conocido como “la desviación respecto a la cuerda promedio”. (Carhuapoma, 2019)

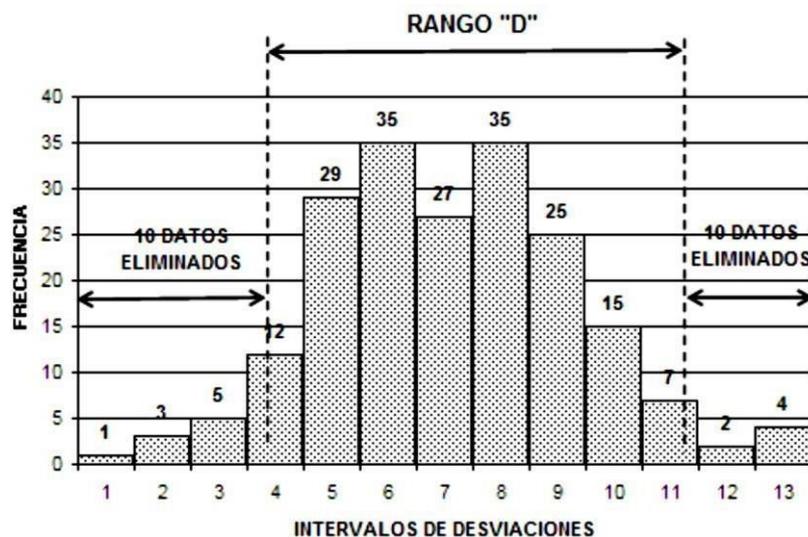
Figura N°10. Fuente: Del Águila Rodríguez, Pablo, 1999.

La longitud de la cuerda promedio es 1.80m, por ser la distancia que proporciona los mejores resultados en las correlaciones. Asimismo, se ha definido que es necesario medir 200 desviaciones respecto de la cuerda promedio, en forma consecutiva a lo largo de la vía y considerar un intervalo constante entre cada medición. Para dichas condiciones se tiene que, a mayor rugosidad de la superficie mayor es la variabilidad de los desplazamientos. Si se define el histograma de la distribución de frecuencias de las 200 mediciones, es posible medir la dispersión de las desviaciones y correlacionarla con la escala estándar de la rugosidad (Figura N° 02). El parámetro estadístico que establece la magnitud de la dispersión es el Rango de la muestra (D), determinado luego de efectuar una depuración del 10% de observaciones (10 datos en cada cola del histograma). El valor D es la rugosidad del pavimento en “unidades MERLIN”.

Histograma de la distribución de frecuencias de una Muestra de 200 desviaciones medidas en forma consecutiva.

Los datos de las irregularidades del pavimento obtenidos con MERLIN se analizarán calculando la distribución de frecuencias de las lecturas o posiciones adoptadas por el puntero la cual puede expresarse en forma de histograma para ello se establece el Rango de los valores agrupados en intervalos de frecuencia (D), luego de descartarse el 10% de datos que correspondan a posiciones del puntero poco representativas o erráticas. En la práctica se elimina 5% (10 datos) del extremo inferior del histograma y 5% (10 datos) del extremo superior. (figura 10). Con el descarte de los datos se puede calcular mediante fracciones al inicio y al final del histograma el rango D expresado en milímetros el cual será multiplicado por el número de unidades calculado por el valor que tiene cada unidad en milímetros. (Carhuapoma, 2019)

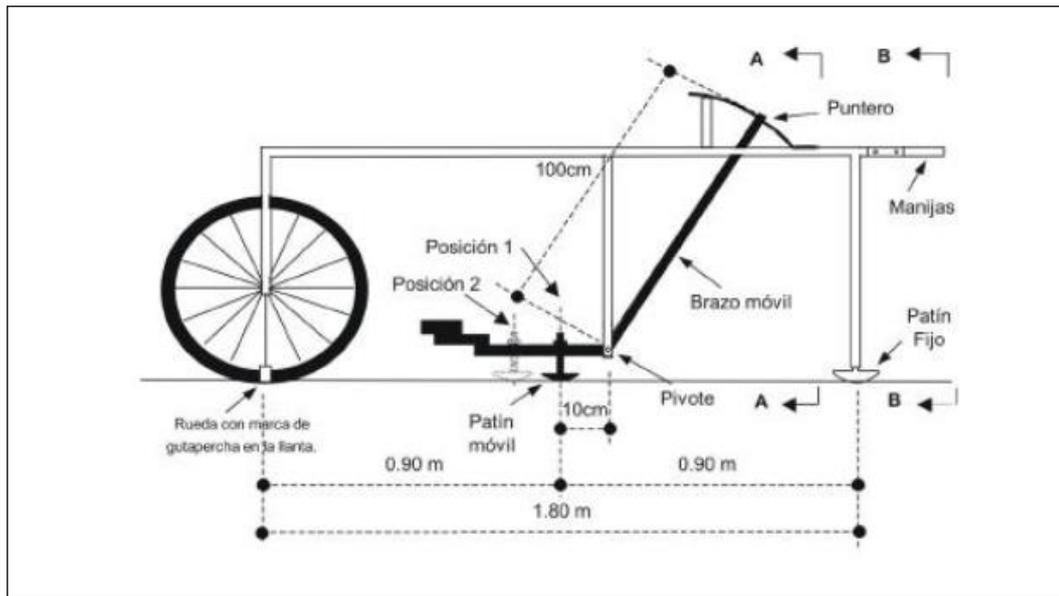
El MERLIN es un equipo de diseño simple. Consta de un marco formado por dos elementos verticales y uno horizontal. Para facilidad de desplazamiento y operación el elemento vertical delantero es una rueda, mientras que el trasero tiene adosados lateralmente dos soportes inclinados, uno en el lado derecho para fijar el equipo sobre el suelo durante los ensayos y otro en el lado izquierdo para descansar el equipo. El elemento horizontal se proyecta, hacia la parte trasera, con 2 manijas que permiten levantar y movilizar el

equipo, haciéndolo rodar sobre la rueda en forma similar a una carretilla.

Figura N°11. ESQUEMA DEL RUGOSIMETRO DE MERLIN (Del Águila Rodríguez, Pablo, 1999).

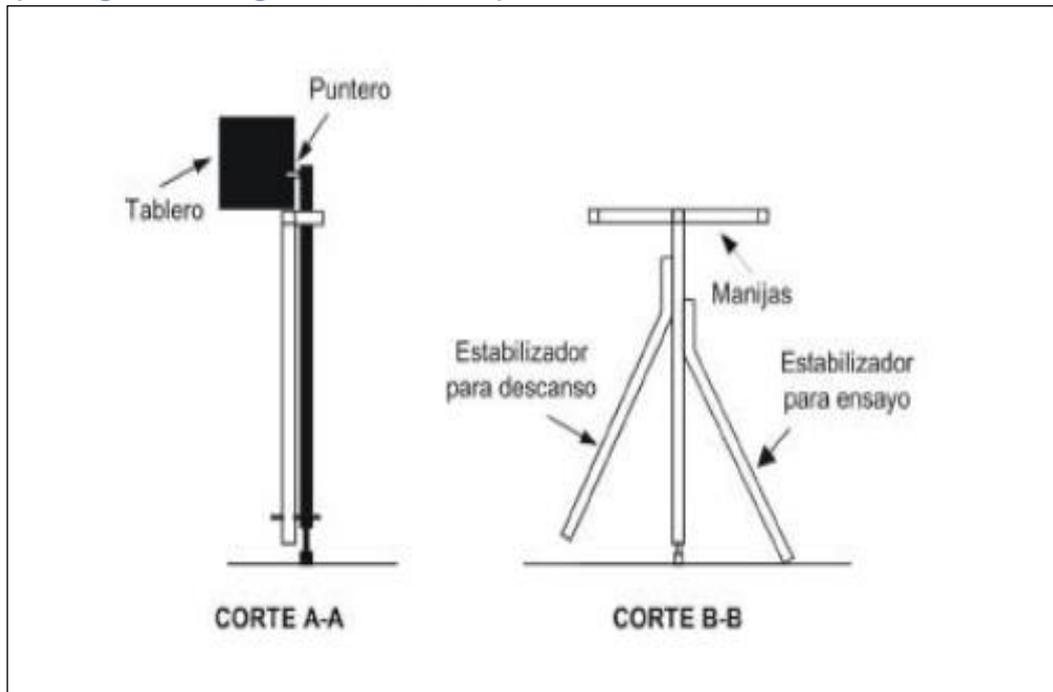
Figura N°12. Fuente: Del Águila Rodríguez, Pablo, 1999.

ESQUEMA DEL RUGOSIMETRO DE MERLIN (CORTES)

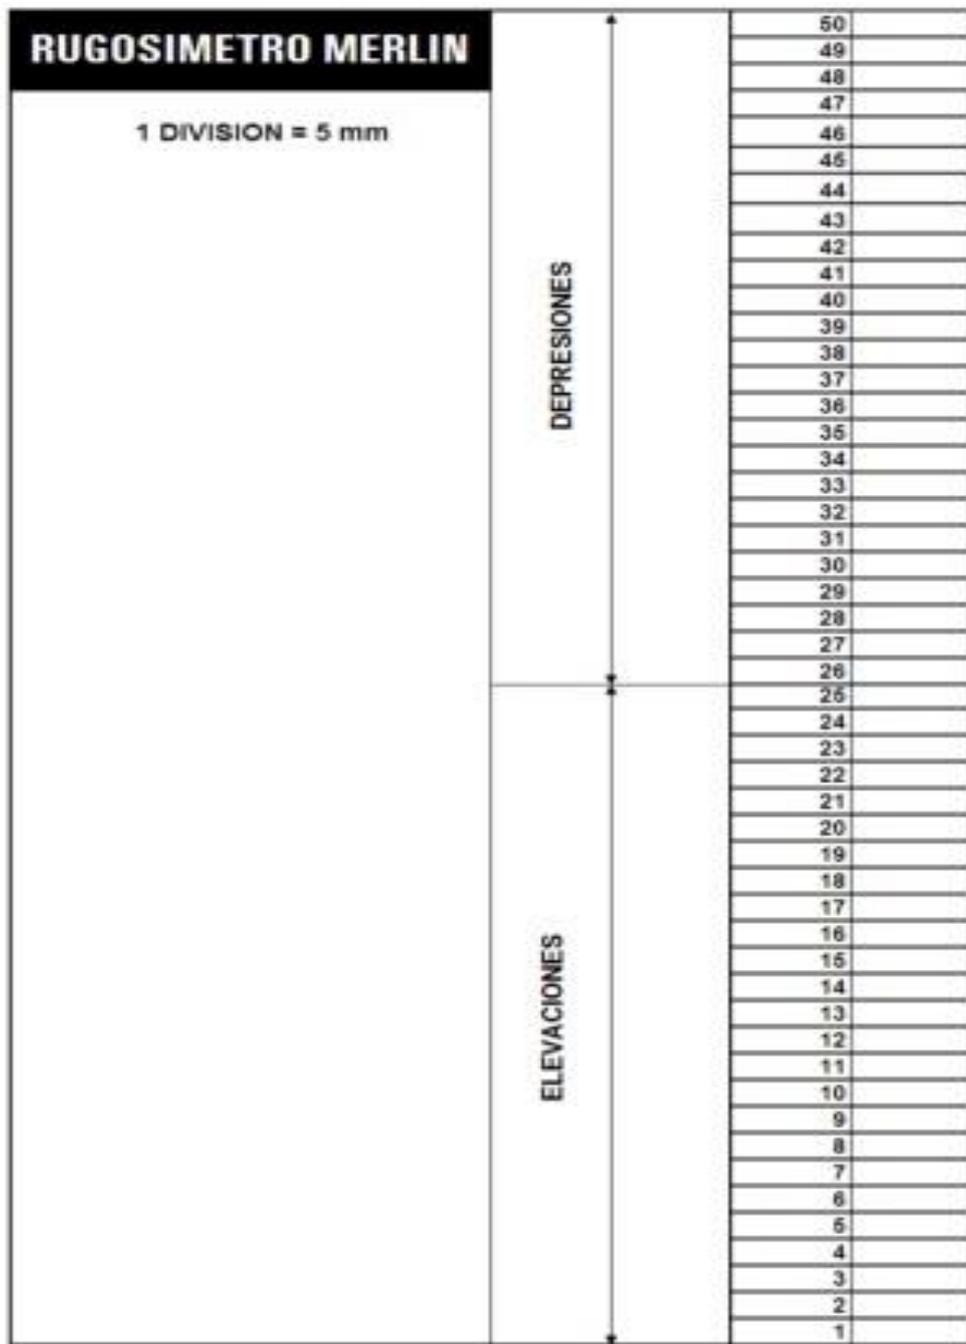
Figura N°13. ESCALA PARA DETERMINAR LA DISPERSION DE LAS DESVIACIONES DE LA SUPERFICIE DEL PAVIMENTO RESPECTO DEL NIVEL DE REFERENCIA O CUERDA PROMEDIO (MID-CORD-DEVIATIONS)

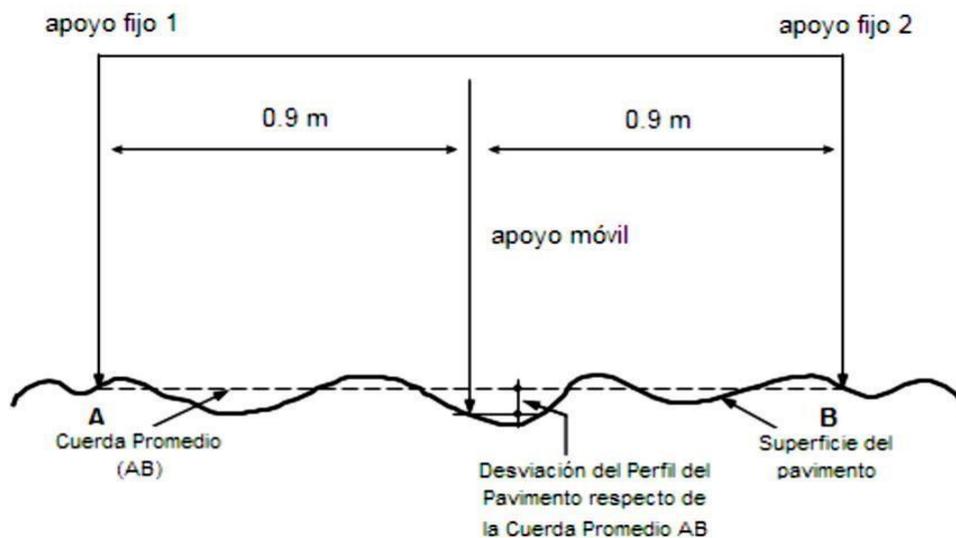
Figura N°09. Medición de las desviaciones de la superficie del pavimento respecto de la cuerda promedio. Fuente: Del Águila Rodríguez, Pablo, 1999.

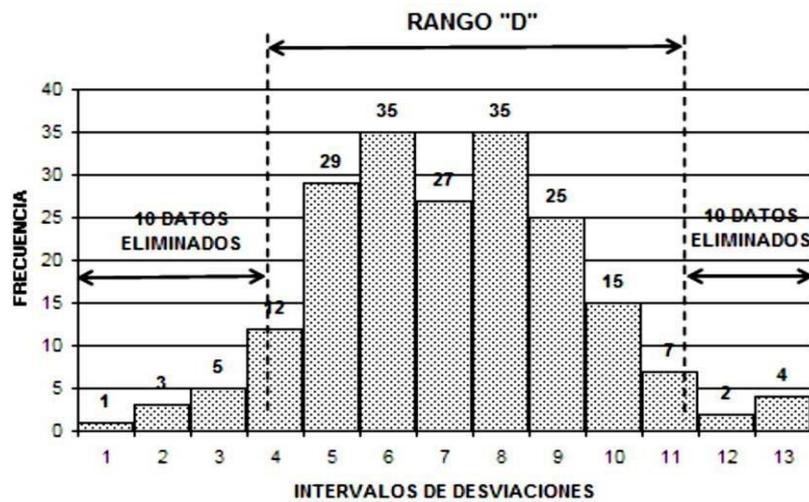
Figura N° 10 Histograma de la distribución de frecuencias de una Muestra de 200 desviaciones medidas en forma consecutiva. Fuente: Del Águila Rodríguez, Pablo, 1999

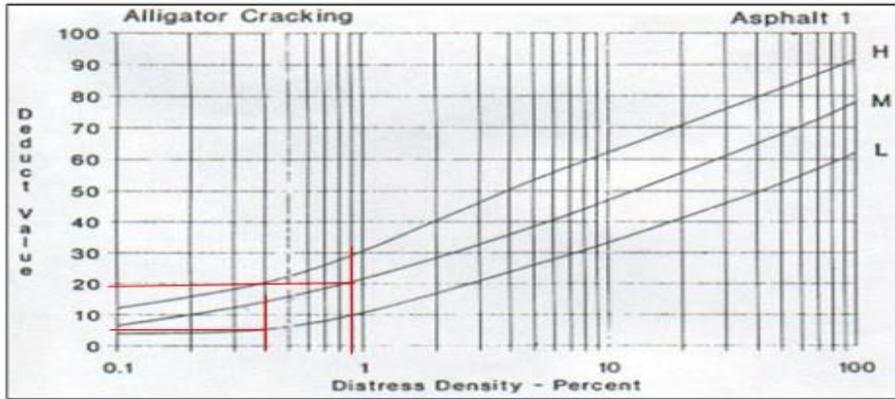
Piel de cocodrilo

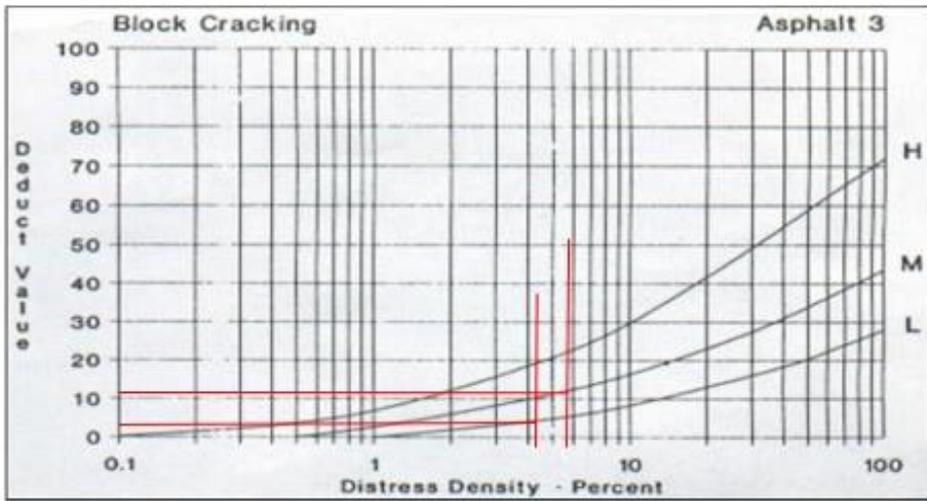
Agrietamiento en bloque

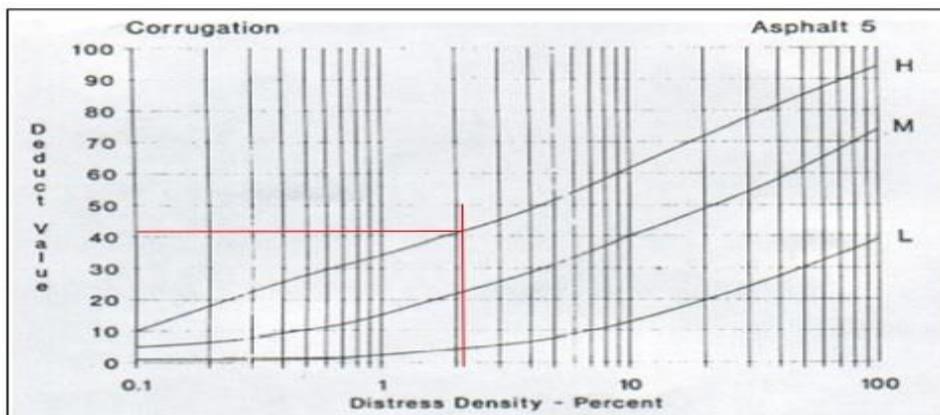
Corrugación

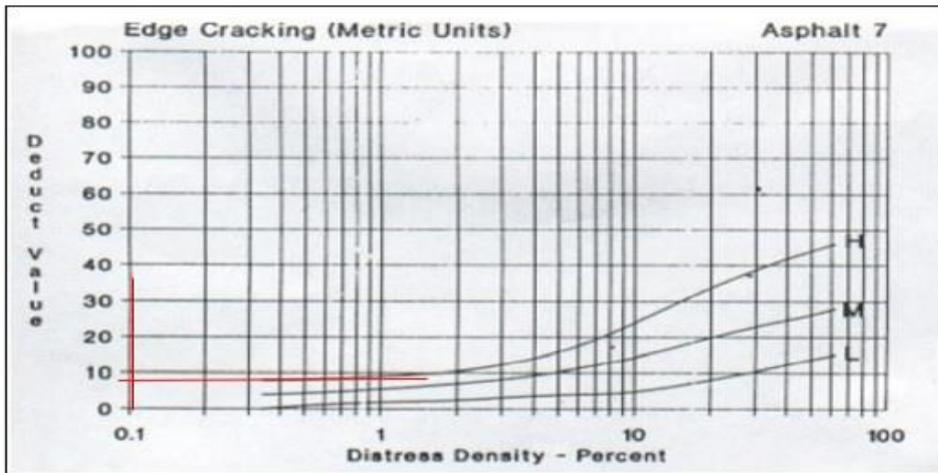
Grieta de borde

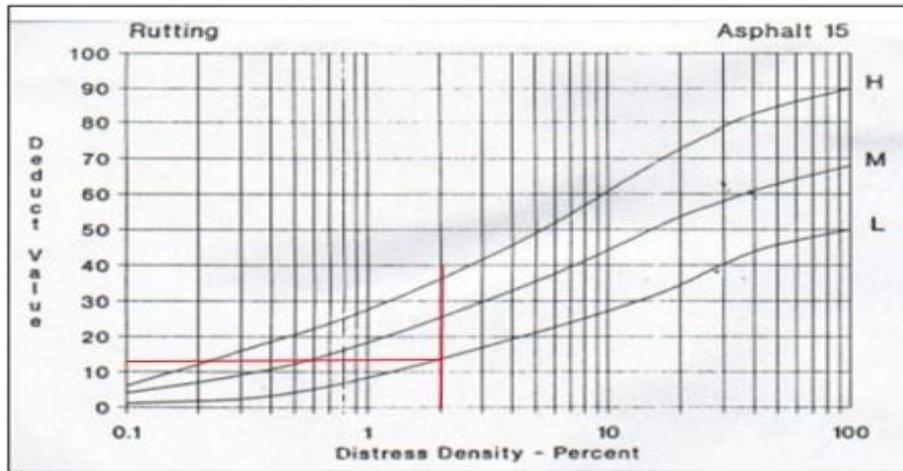
Ahuellamiento

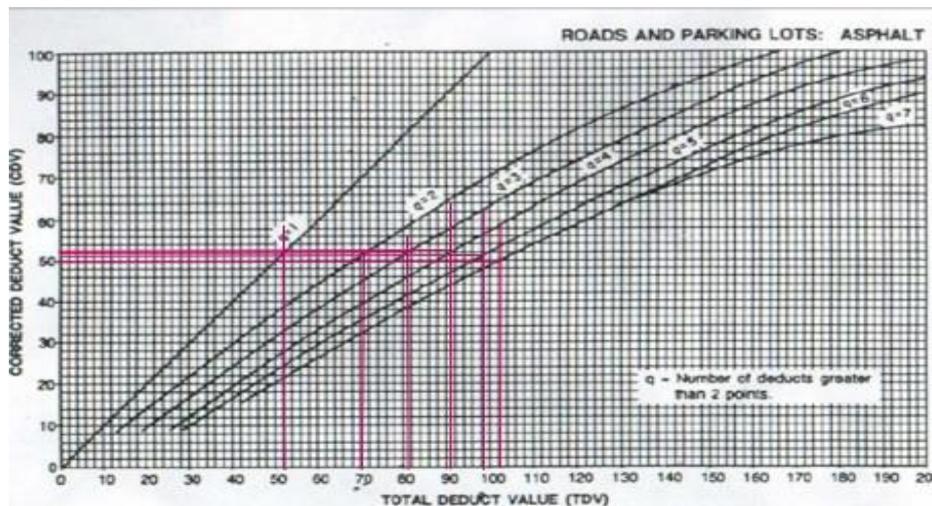
Curva de valor deducido corregido CDV

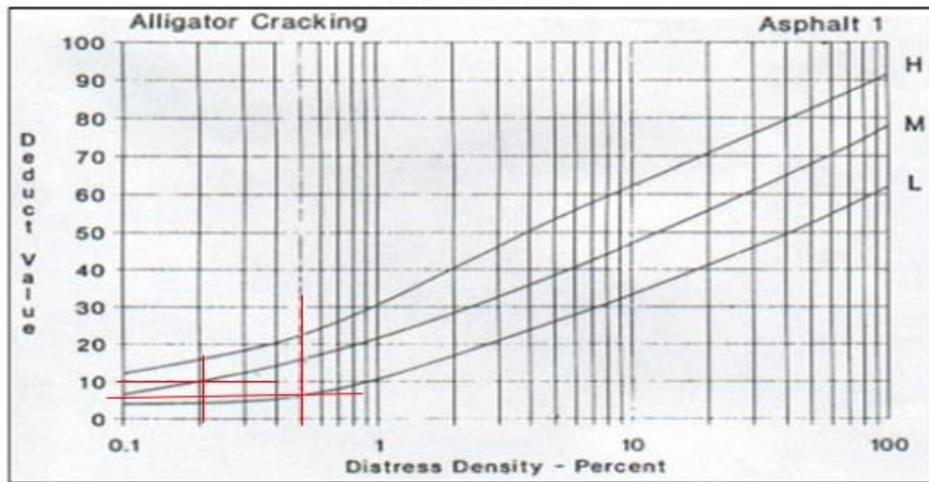
Piel de cocodrilo

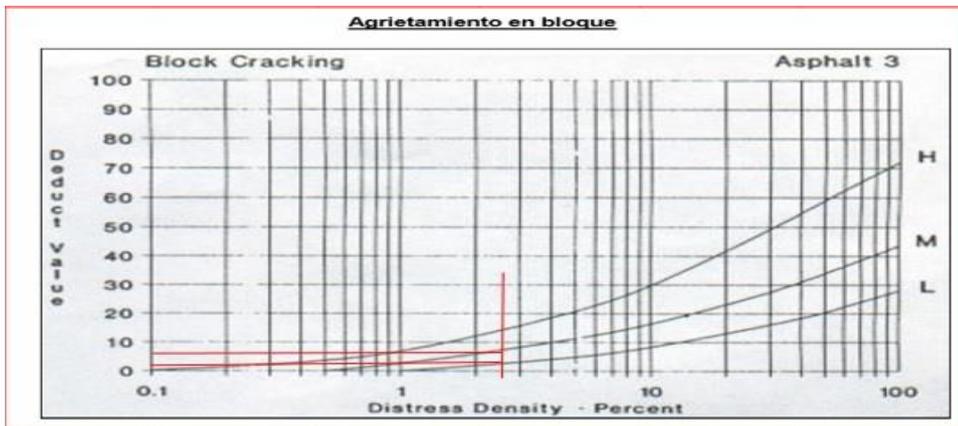
Agrietamiento en bloque

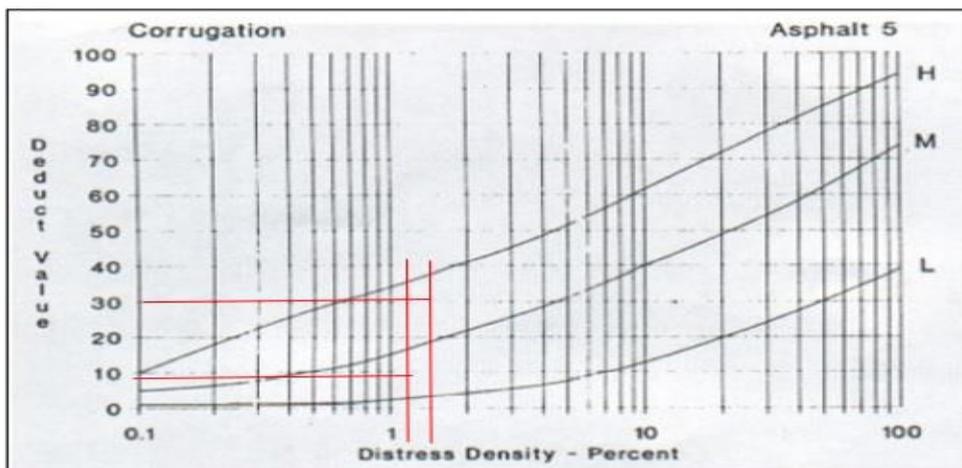
Corrugación

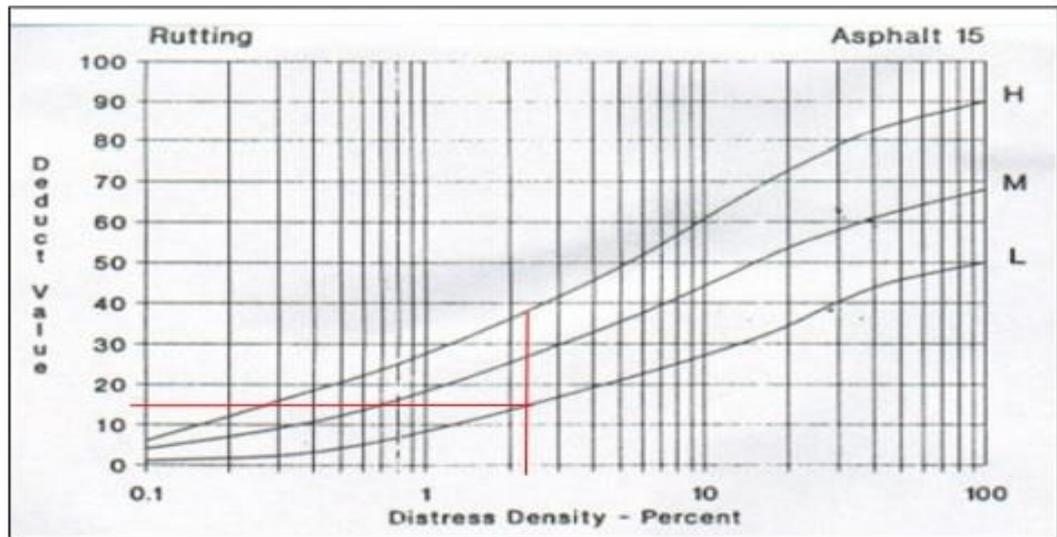
Ahuellamiento

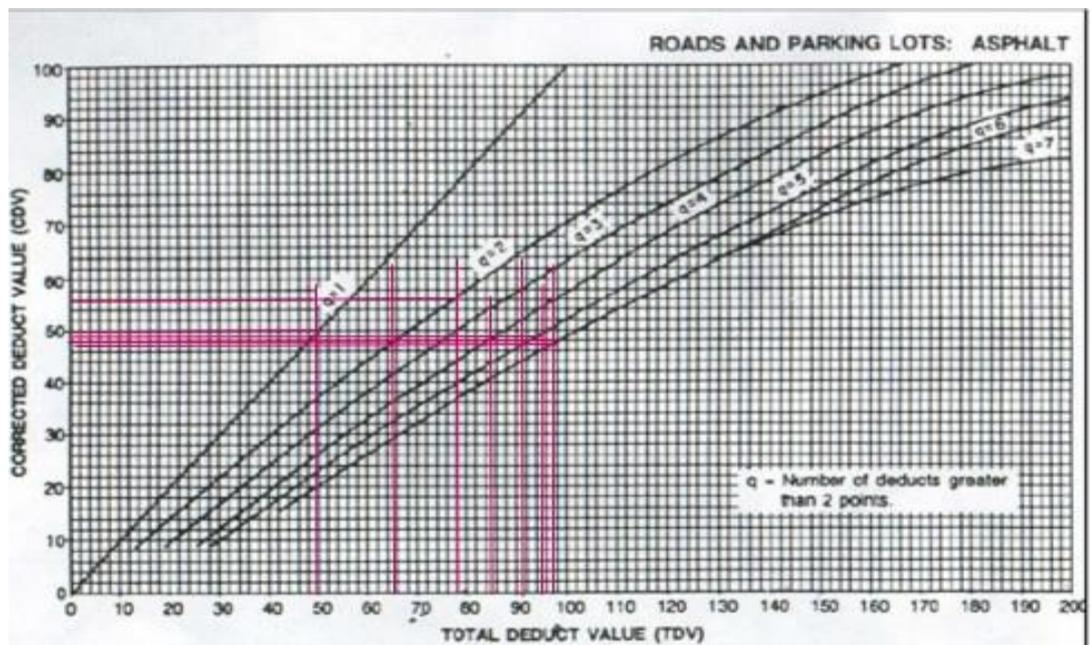
Curva de valor deducido corregido CDV

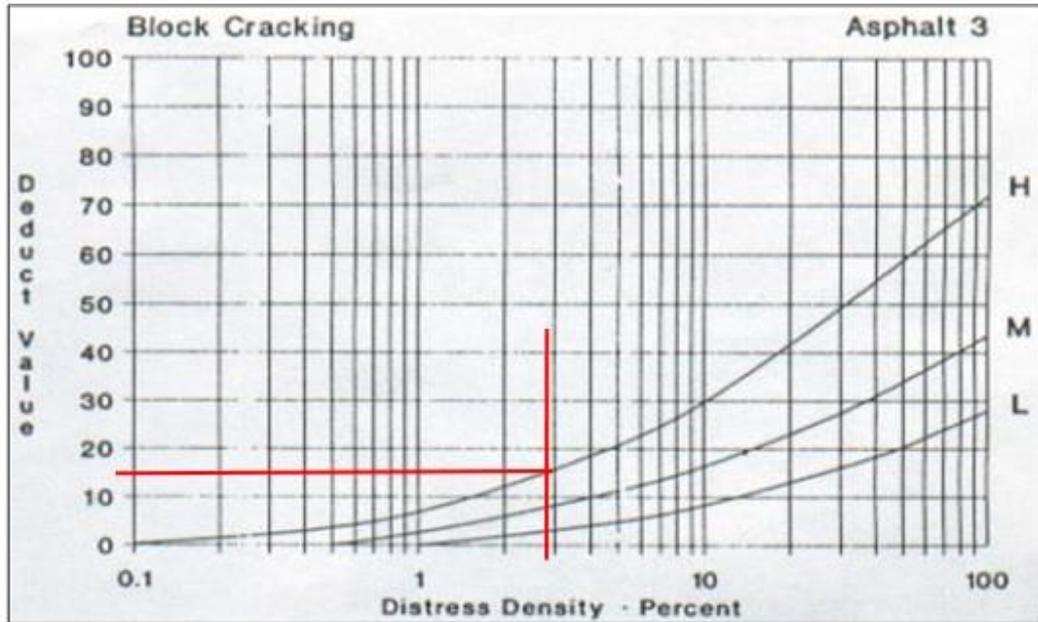
Agrietamiento en bloque

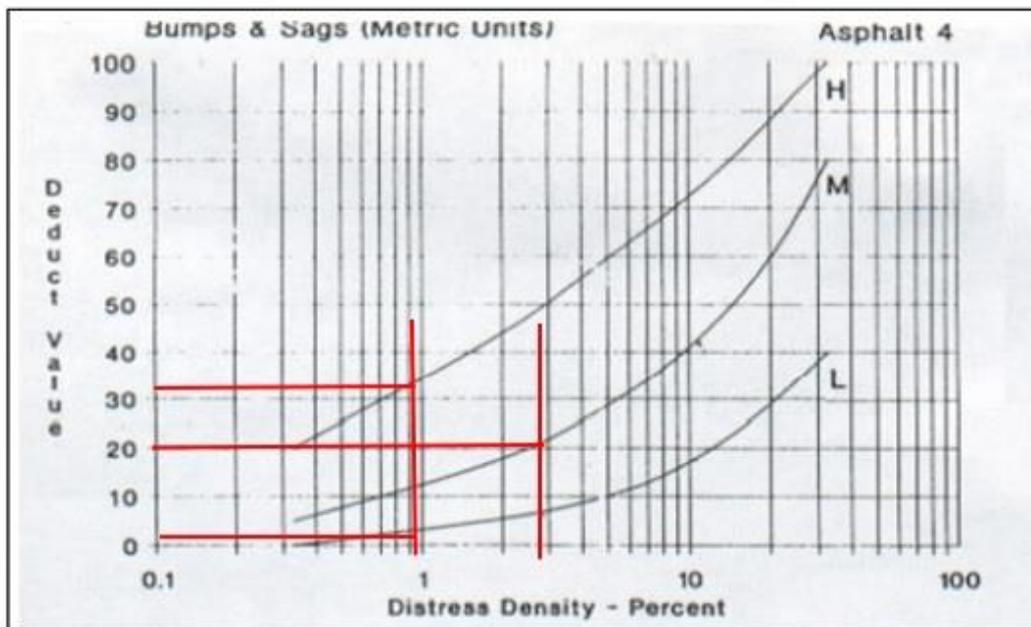
Abultamientos y hundimientos

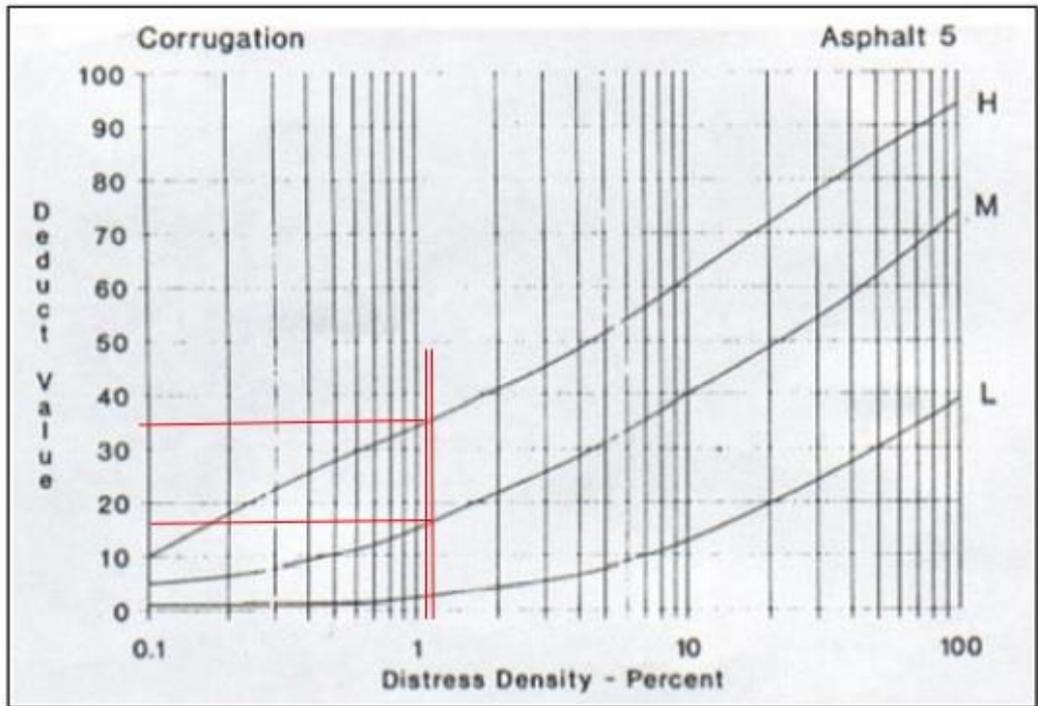
Corrugación

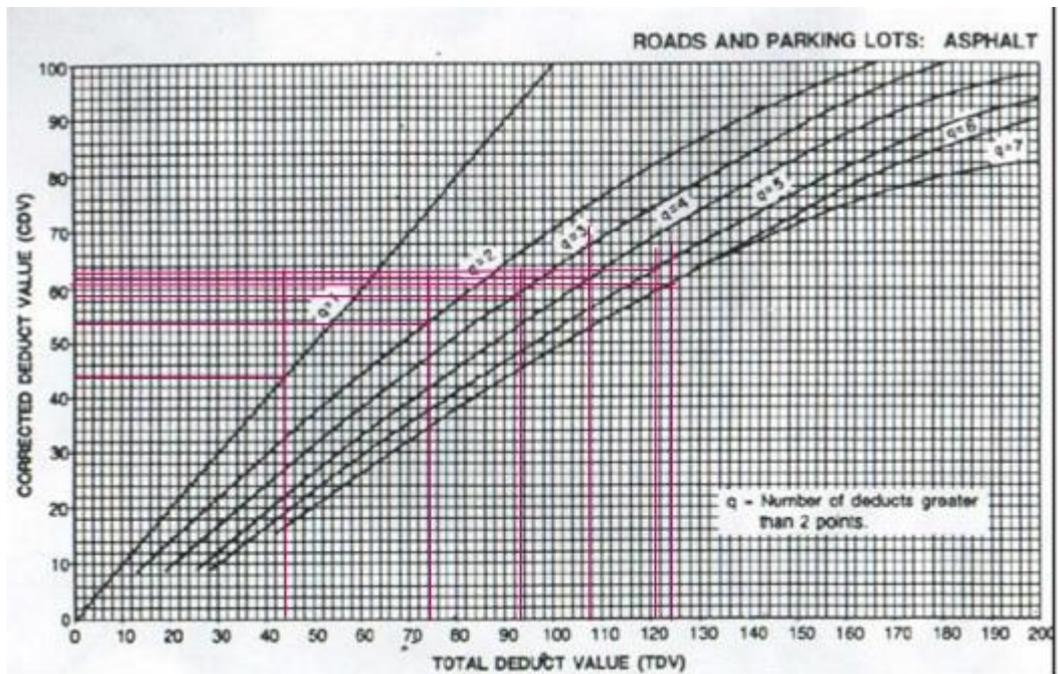
Curva de valor deducido corregido CDV

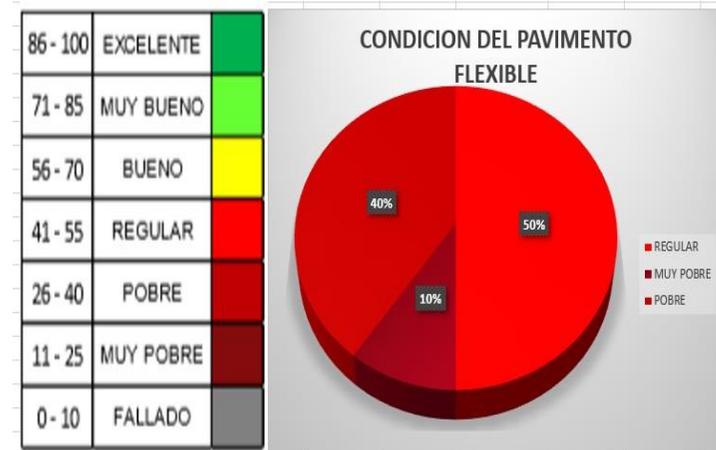
4.2. Resultados de los niveles de severidad presente de la severidad (PCI) (Pavement Condition Index). del pavimento flexible.

REGULAR	50%
MUY POBRE	10%
POBRE	40%

Y correspondiente al El índice de condición de pavimentos (PCI), Se analizo 5 muestras de un área de 246 m² cada una, en la progresivas de 0+000- 0+400 metros que cuenta con un Índice de severidad Presente (PCI) de 43(Regular),15(Muy pobre),55(Regular),15(Muy pobre), 46(Regular), 5 muestras en las progresivas de 0+400- 0+800 metros que cuenta con un Índice de severidad Presente (PCI) de 47(Regular), 50(Regular), 42(Regular), 37(Pobre), 41(Regular). Y 5 unidades de muestras en las progresivas de 0+800- 1+200 metros, que cuenta con un con un Índice de severidad Presente (PCI) de 12(Muy pobre), 28(Pobre), 14(Muy pobre), 14(Muy pobre), 24(Muy pobre). Se identificó que los porcentajes de clasificación de severidad y el índice de condición de pavimento promedio que son los siguientes: Regular 50 %, Pobre 40%, Muy Pobre 10%. un PCI promedio de 32.2 Pobre.

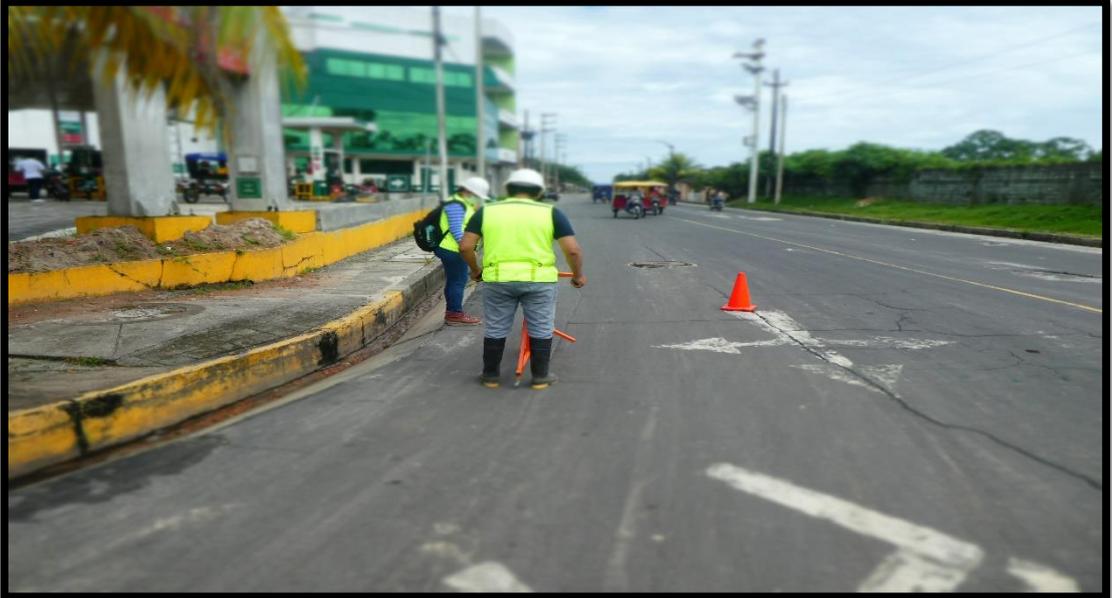
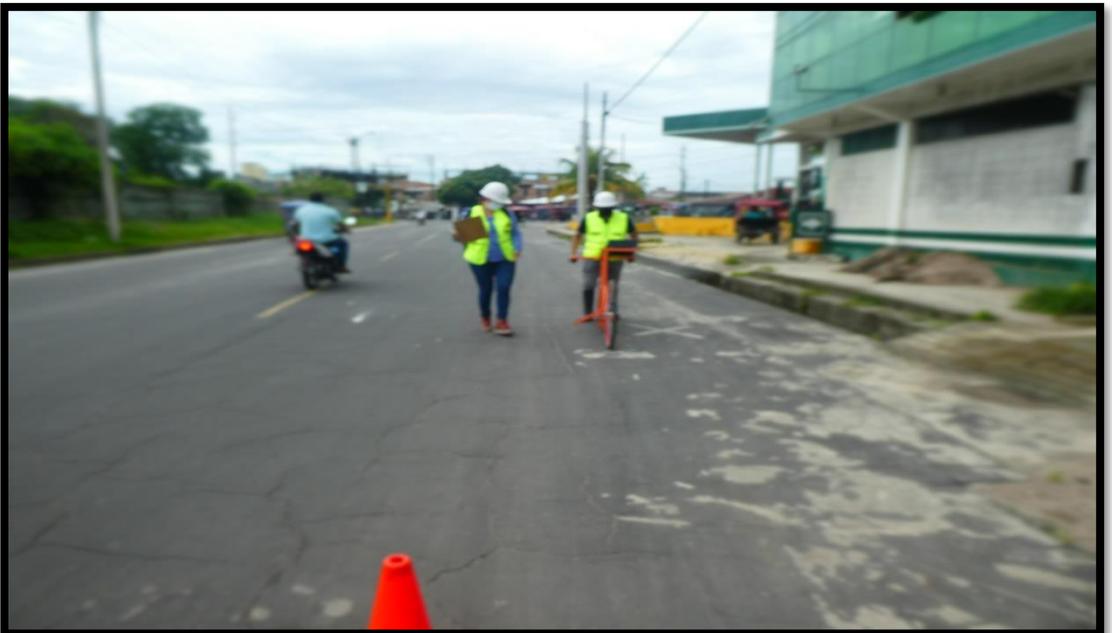
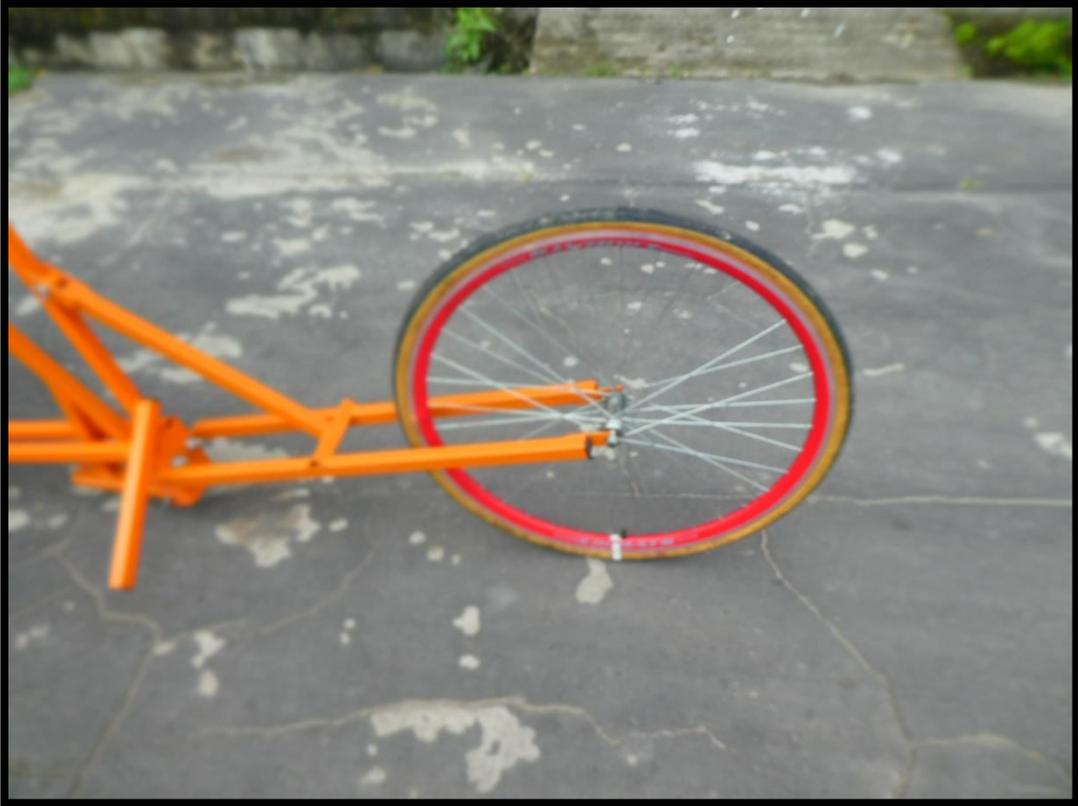
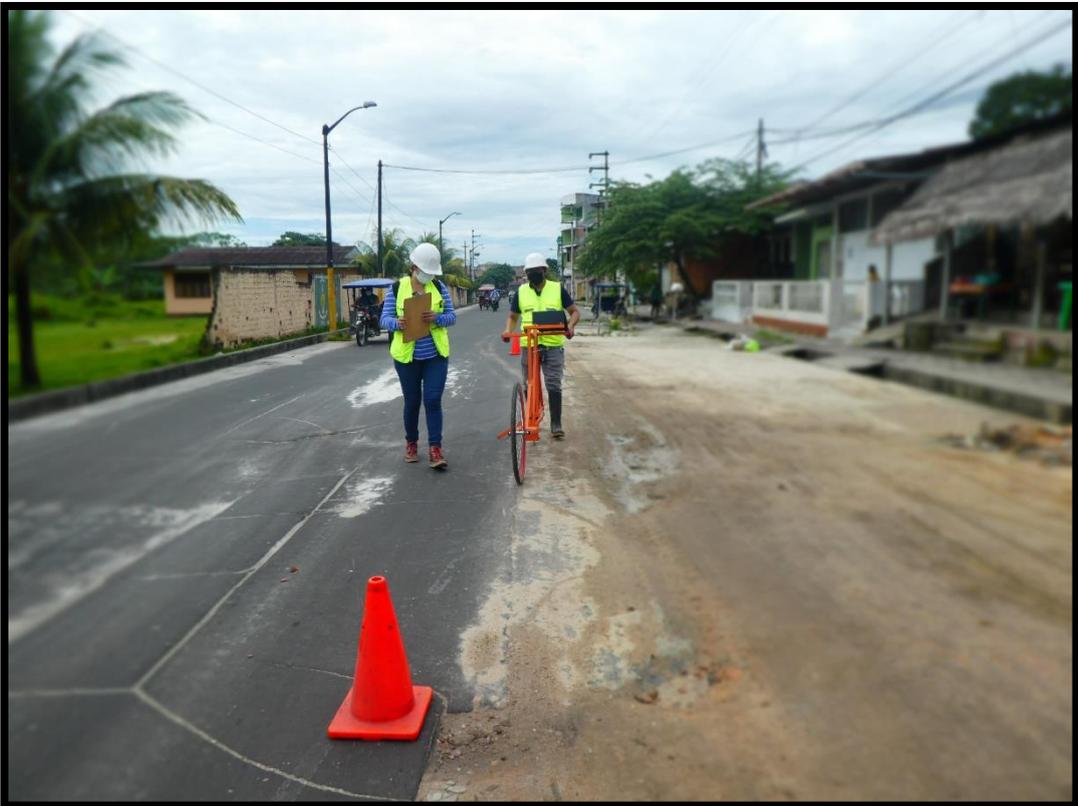
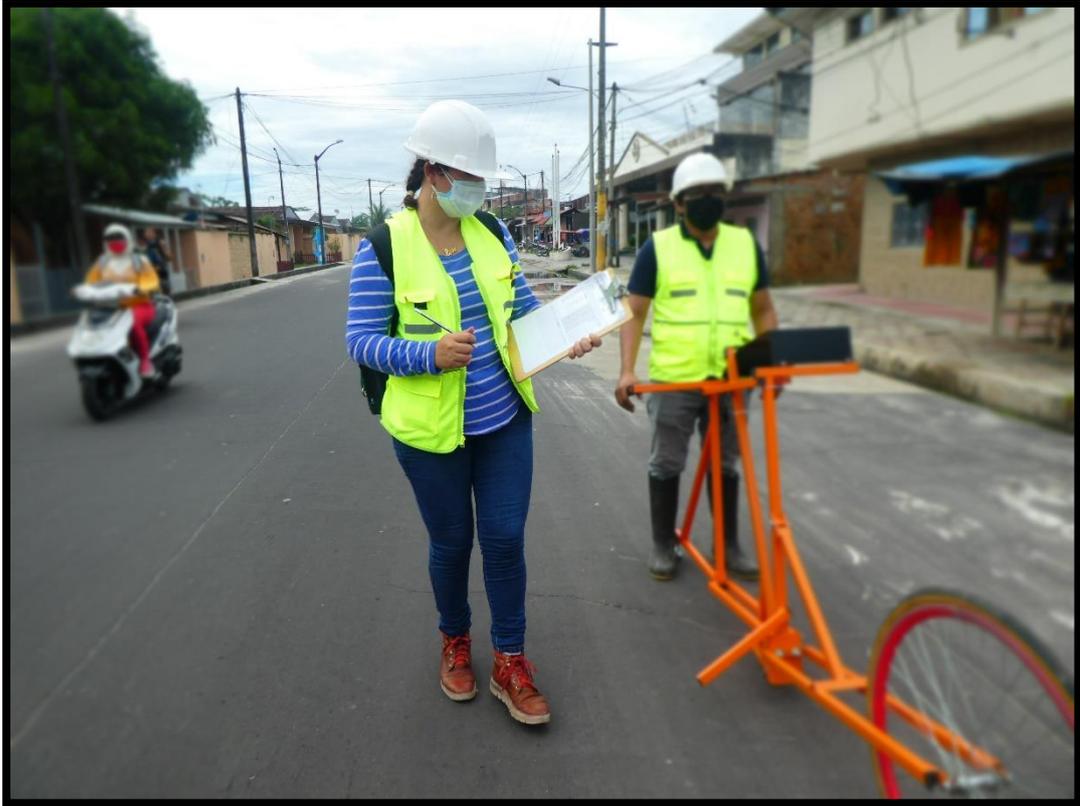
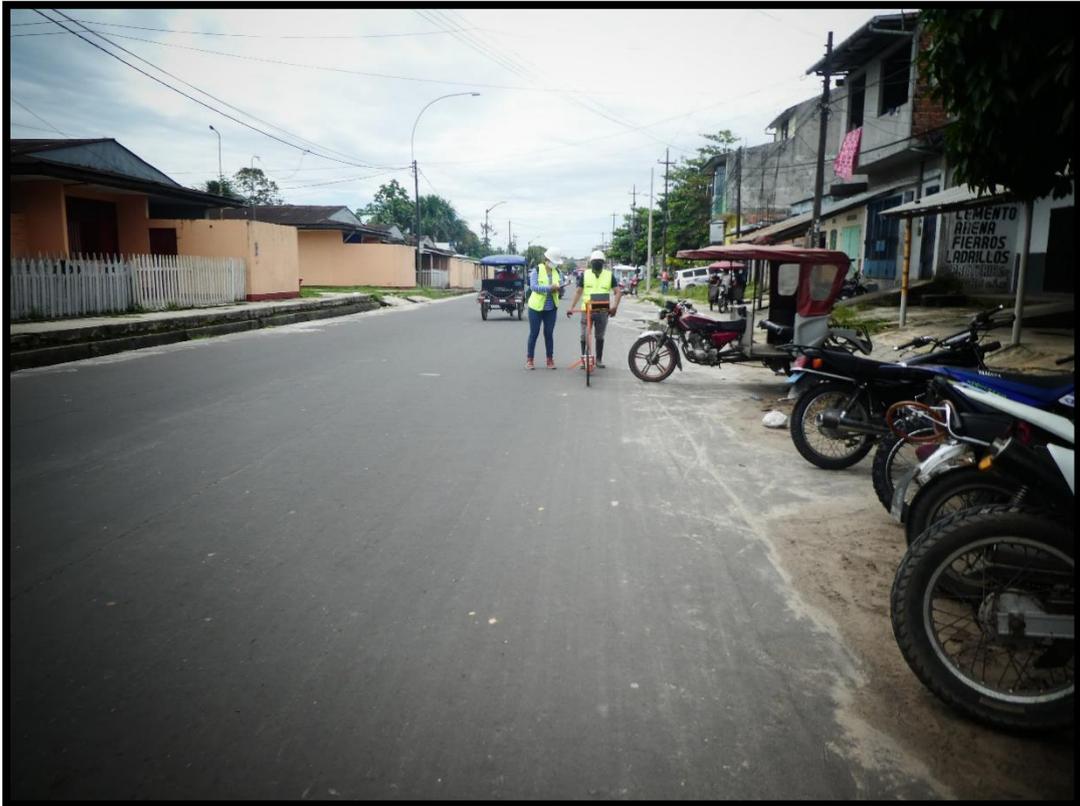
PANEL FOTOGRÁFICO LAS PROGRESIVAS 0+000 A 1+200 DE LADO DERECHO Y DEL IZQUIERDO.
