**FACULTAD DE CIENCIAS E INGENIERÍA**  
**PROGRAMA ACADÉMICO DE INGENIERÍA CIVIL**

**TESIS**

**ANÁLISIS DEL ÍNDICE DE RUGOSIDAD  
INTERNACIONAL DE LA SUPERFICIE DEL  
PAVIMENTO DE LA CARRETERA IQUITOS NAUTA  
KM 0+000 A KM 3+200 MAYNAS LORETO 2023**

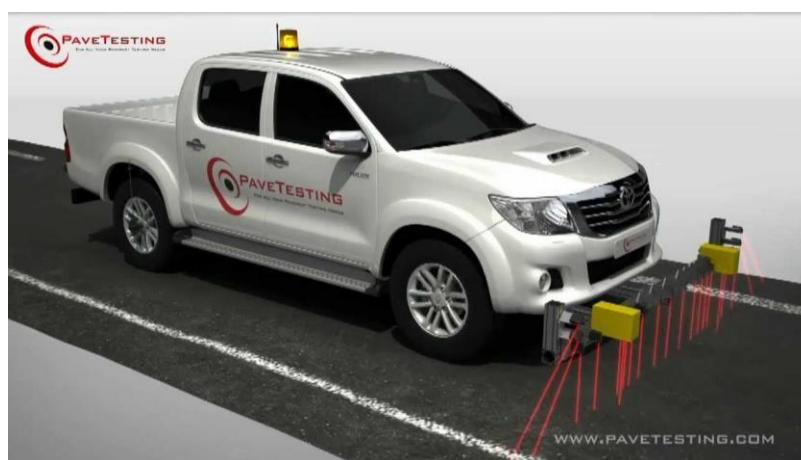
Este complejo instrumento utiliza una metodología de medición basada en acelerómetros y láser para recolectar datos detallados sobre la rugosidad de superficies. Este equipo permite realizar mediciones mientras el vehículo circula en el tráfico normal a velocidades de hasta 20 km/h, sin

afectar la precisión de los resultados finales. Se sabe que estos dispositivos ofrecen diversas funcionalidades, como lograr varios índices de textura superficial que facilitan la evaluación sistémica en las redes viales, descubrir irregularidades como baches o áreas propensas a la formación de encharcamientos, medir continuamente la textura de la superficie, obtener un perfil a lo largo de la carretera y georreferenciar los hallazgos mediante un sistema GPS. Los baches pueden ser obtenidos de forma conjunta o separada, dependiendo de los requerimientos del estudio.

**Figura 4 Equipo de clase I: Perfilómetro Laser**

| FIGURA 4 EQUIPO DE CLASE I: PERFILÓMETRO LASER ..... | 32 |

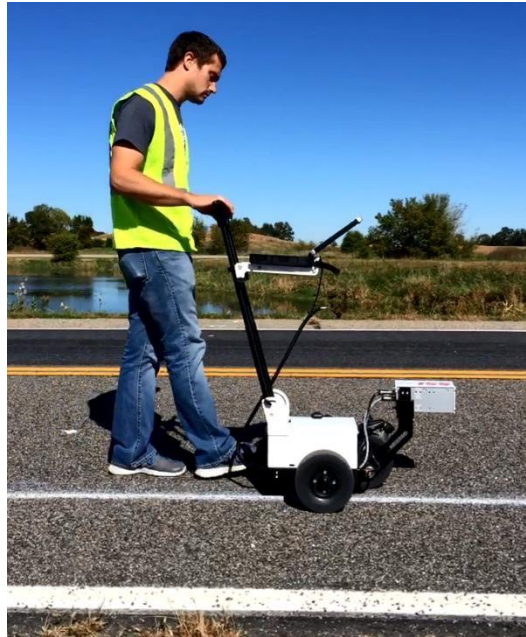
**Figura 5 Vista del Equipo de clase I: The Walking Profiler**

| FIGURA 5 VISTA DEL EQUIPO DE CLASE I: THE WALKING PROFILER..... | 33 |

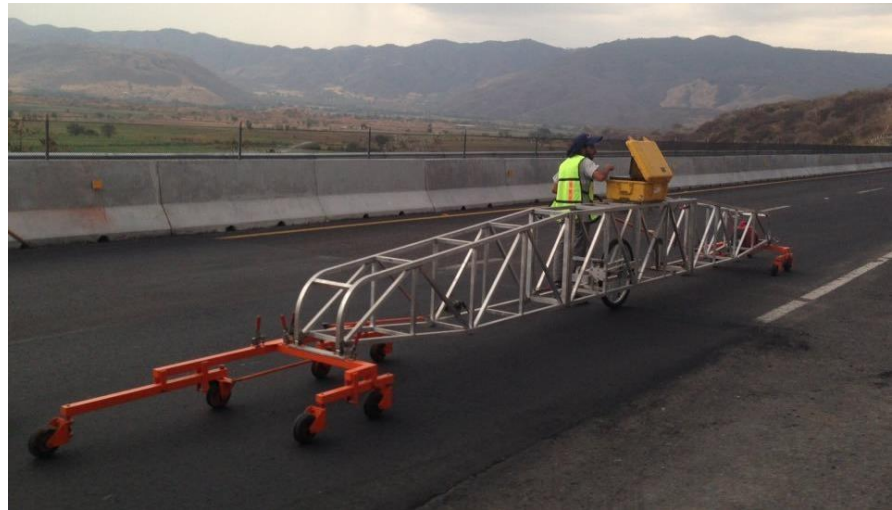
La principal desventaja del Perfilógrafo Californiano es que aquí no se logra el valor resultado del IRI.

**Figura 6 Equipo de clase II: Perfilógrafo California**

| FIGURA 6 EQUIPO DE CLASE II: PERFILOGRAFO CALIFORNIA..... | 34 |

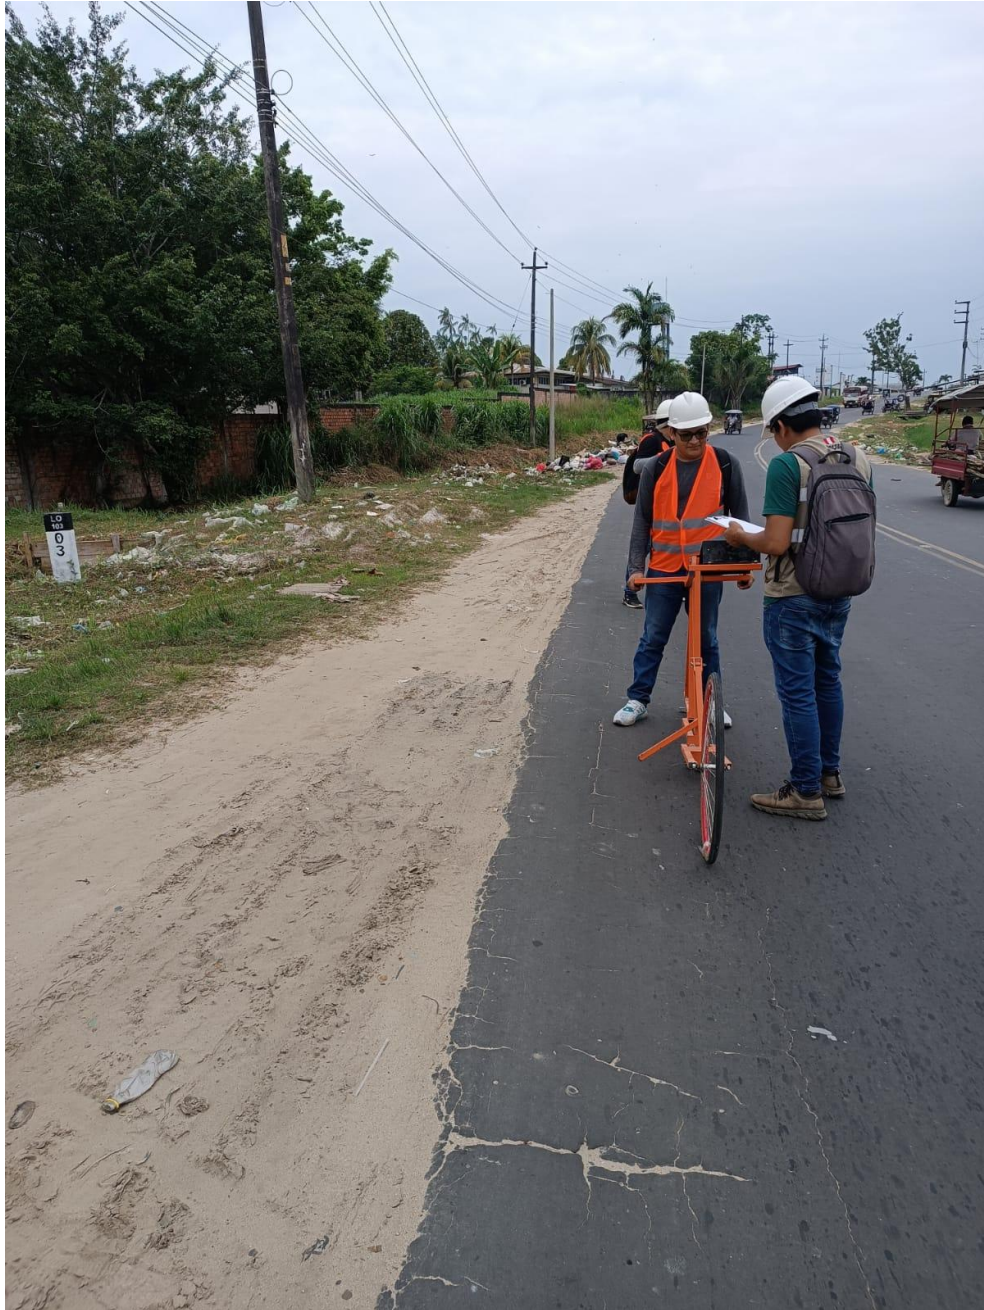
Inicio del rodamiento del Merlín

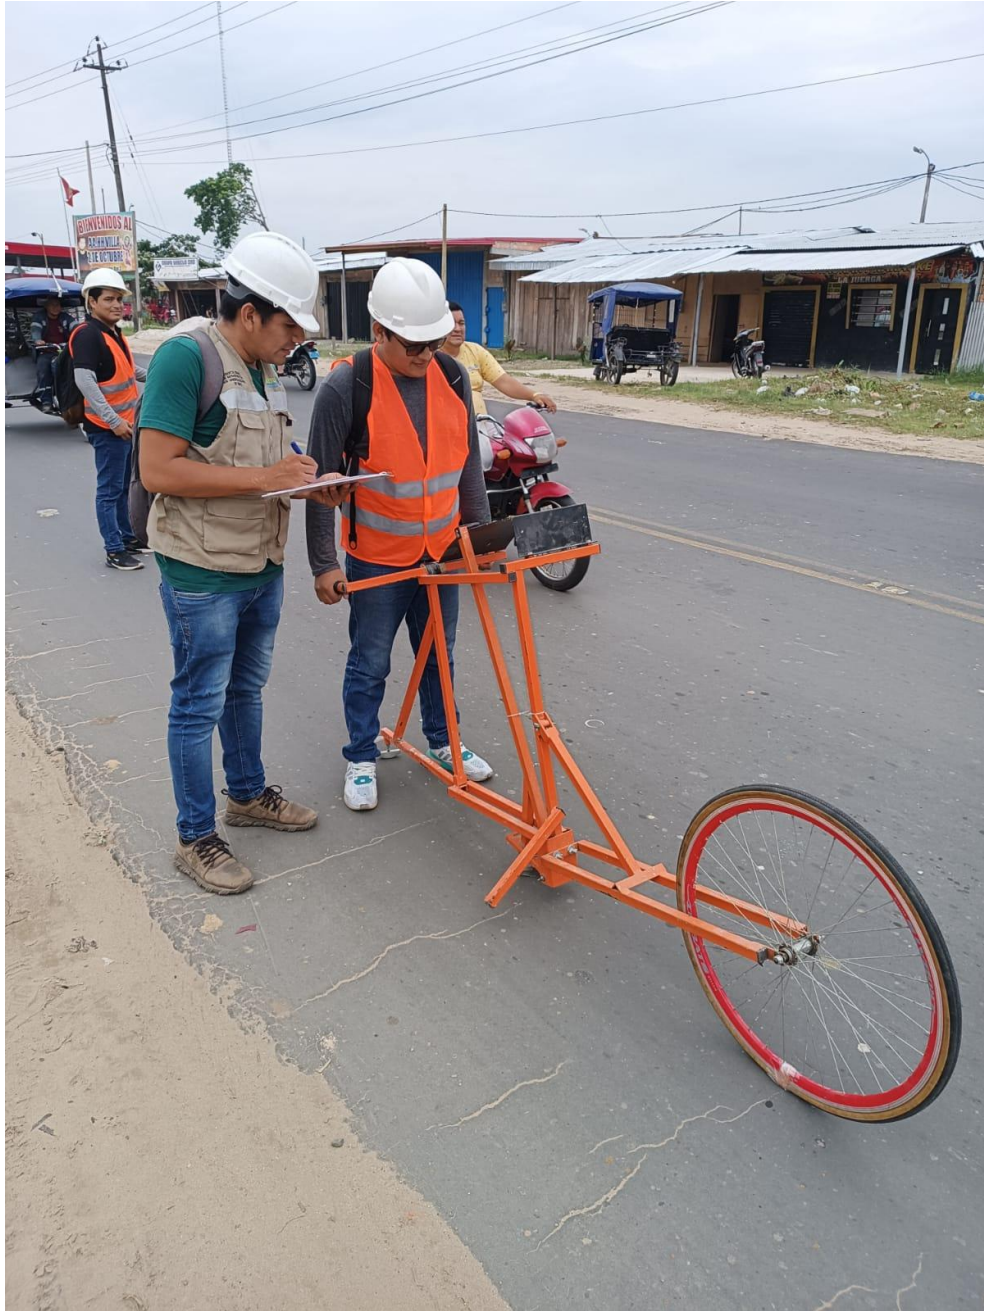
Lecturas en Merín lado derecho

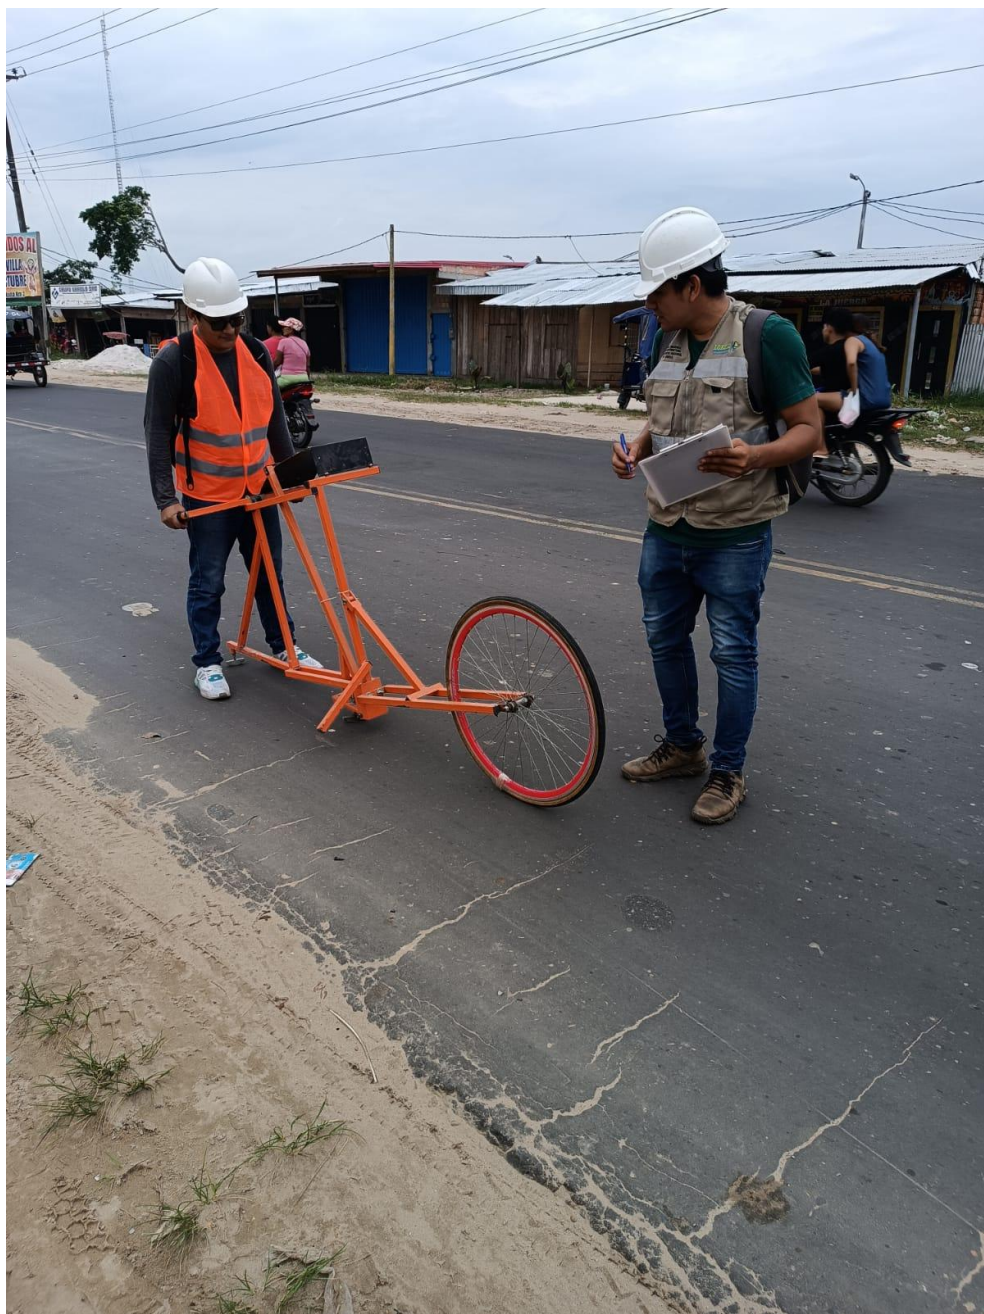
Chequeo de las tomas e instrumento
