**FACULTAD DE CIENCIAS E INGENIERÍA  
PROGRAMA ACADÉMICO DE INGENIERÍA CIVIL**

**TESIS**

**EVALUACIÓN DEL PAVIMENTO FLEXIBLE DE LA  
AVENIDA LA MARINA ENTRE AVENIDAS 28 DE JULIO  
Y LOS ROSALES EN PUNCHANA 2018**

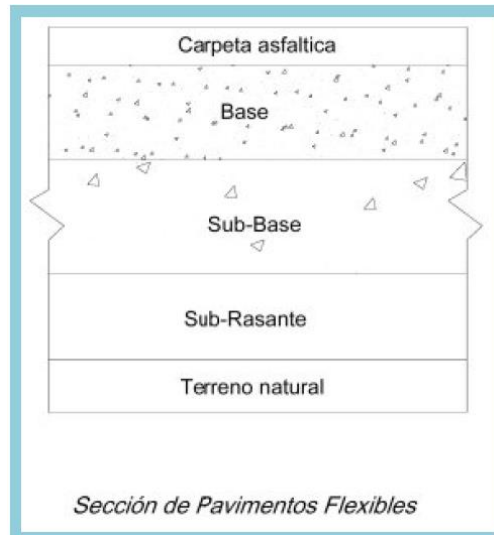
*Gráfico 1* Sección de pavimentos flexibles

Sobre la capa subrasante se construye el pavimento flexible, que está compuesto por sub - base, base y carpeta asfáltica. El pavimento flexible debe proporcionar una superficie de rodamiento uniforme, resistente a la acción del tránsito, a la del intemperismo y otros agentes perjudiciales, así como transmitir a las terracerías los esfuerzos por las cargas del tránsito.

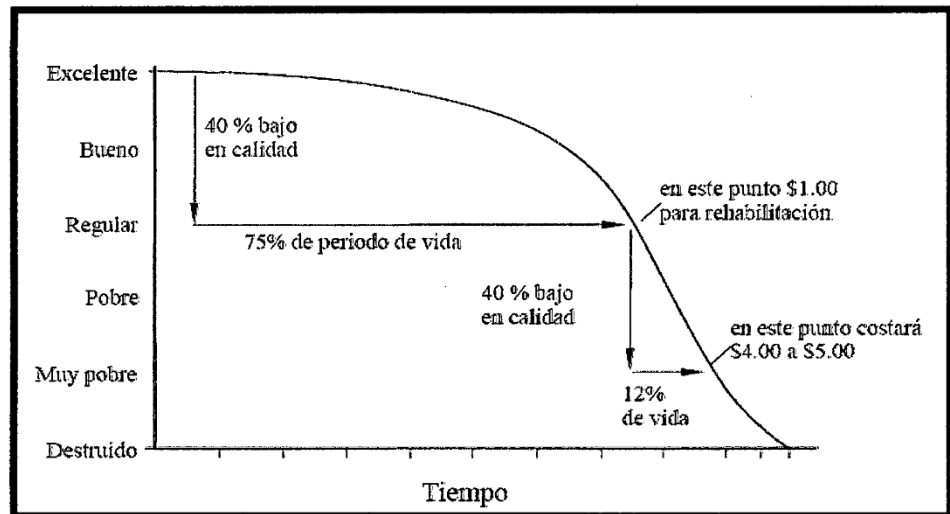
Esta última etapa puede durar varios años y constituye el desgaste completo del pavimento. La transitabilidad se ve seriamente reducida y los vehículos empiezan a experimentar daños en sus neumáticos, ejes, etc.

**Gráfico 2    Ciclo de vida del pavimento**

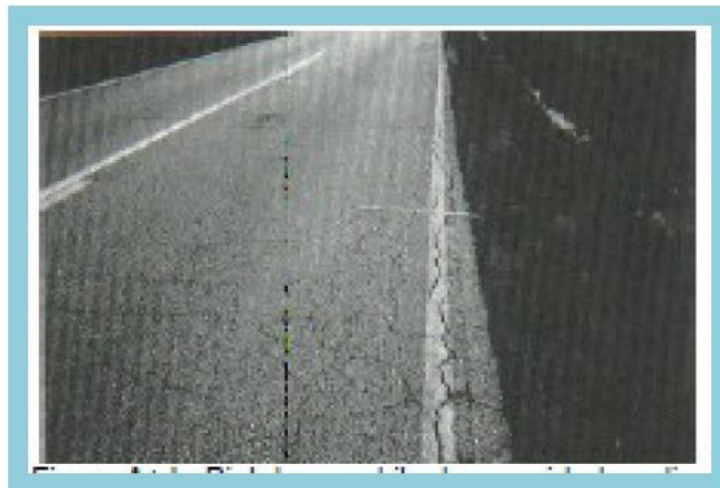
**M:** Parcheo parcial o en toda la profundidad (Full Depth).  
Sobrecarpeta. Reconstrucción.

**A:** Parcheo parcial o Full Depth. Sobrecarpeta.  
Reconstrucción.

*Figura 1 Piel de cocodrilo.*

| <i>Figura 1</i> | <b><i>Piel de cocodrilo.....</i></b> | <b><i>69</i></b> |

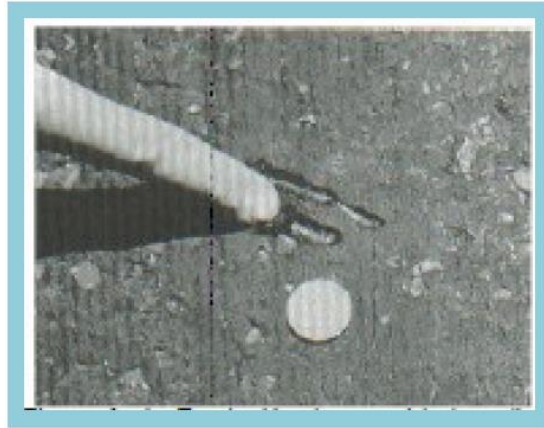
**M:** Se aplica arena / agregados y cilindrado.

**A:** Se aplica arena / agregados y cilindrado (precalentando si fuera necesario).

*Figura 2 Exudación.*

| <i>Figura 2</i> | <b><i>Exudación.....</i></b> | <b><i>70</i></b> |

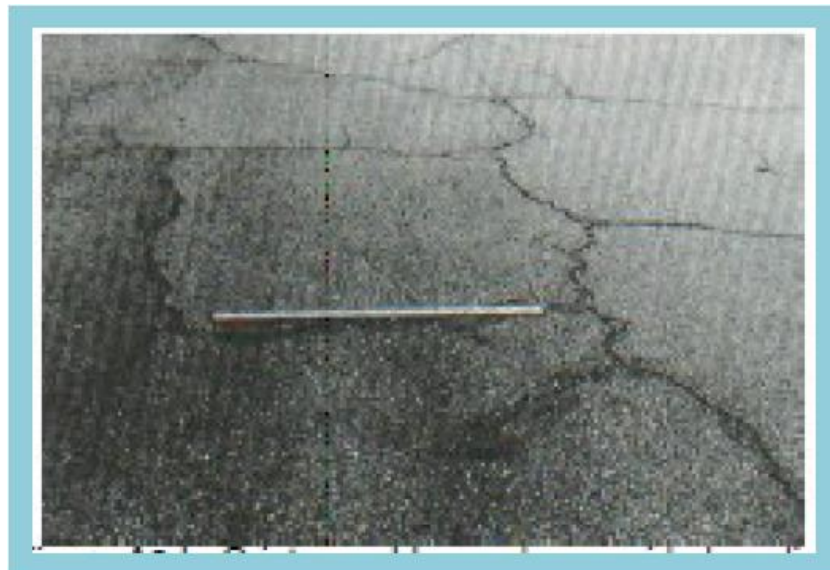
**M:** Sellado de grietas, reciclado superficial. Escarificado en caliente y sobrecarpeta.

**A:** Sellado de grietas, reciclado superficial. Escarificado en caliente y sobrecarpeta.

*Figura 3 Agrietamiento en bloque.*

| <i>Figura 3</i> | <b><i>Agrietamiento en bloque. ....</i></b> | <b><i>70</i></b> |

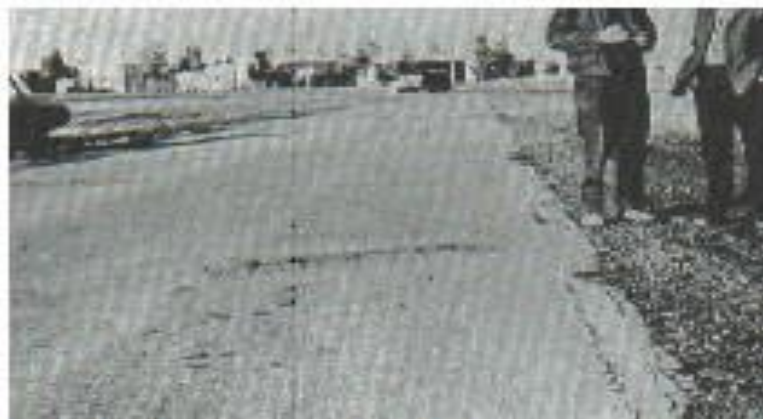
*Figura 4 Abultamientos*

| <i>Figura 4</i> | <b><i>Abultamientos.....</i></b> | <b><i>71</i></b> |

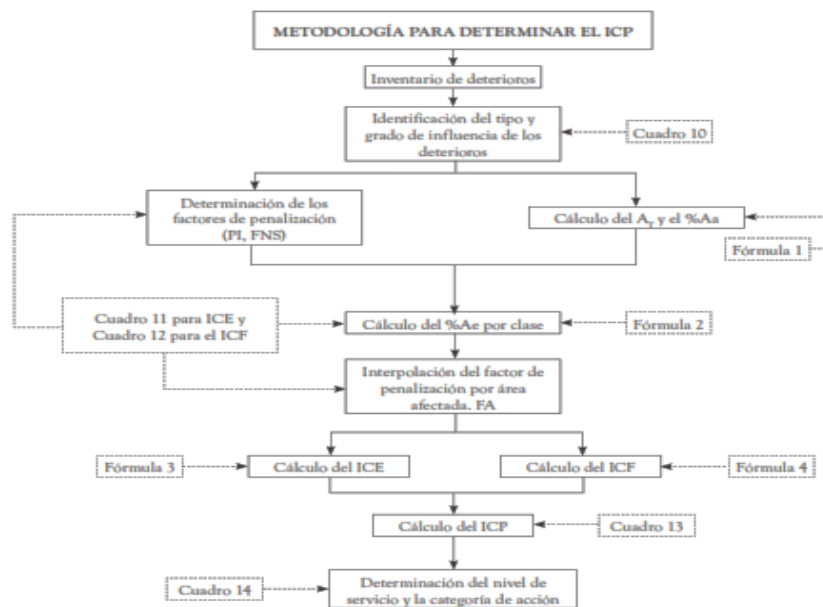
**Figura 6 Metodología para hallar el Índice de Condición del Pavimento, PCI**

| <i>Figura 6</i> | <b><i>Metodología para hallar el Índice de Condición del Pavimento, PCI</i></b> | <b><i>72</i></b> |

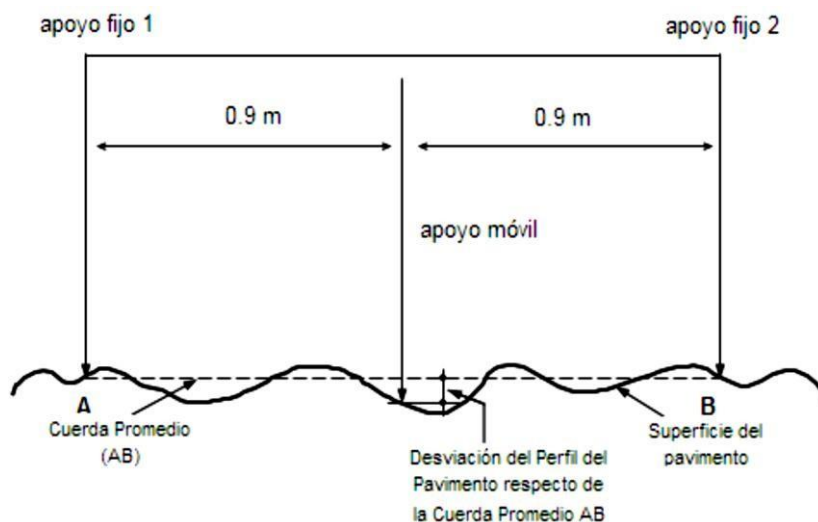
La determinación de la rugosidad de un pavimento se basa en el concepto de usar la distribución de las desviaciones de la superficie respecto de una cuerda promedio. La Figura siguiente; ilustra cómo el MERLIN mide el desplazamiento vertical entre la superficie del camino y el punto medio de una línea imaginaria de longitud constante. EL desplazamiento es conocido como “la desviación respecto a la cuerda promedio”.

#### Medición de las desviaciones de la superficie del pavimento respecto de la cuerda promedio.

La longitud de la cuerda promedio es 1.80m, por ser la distancia que proporciona los mejores resultados en las correlaciones. Asimismo, se ha definido que es necesario medir 200 desviaciones respecto de la cuerda promedio, en forma consecutiva a lo largo de la vía y considerar un

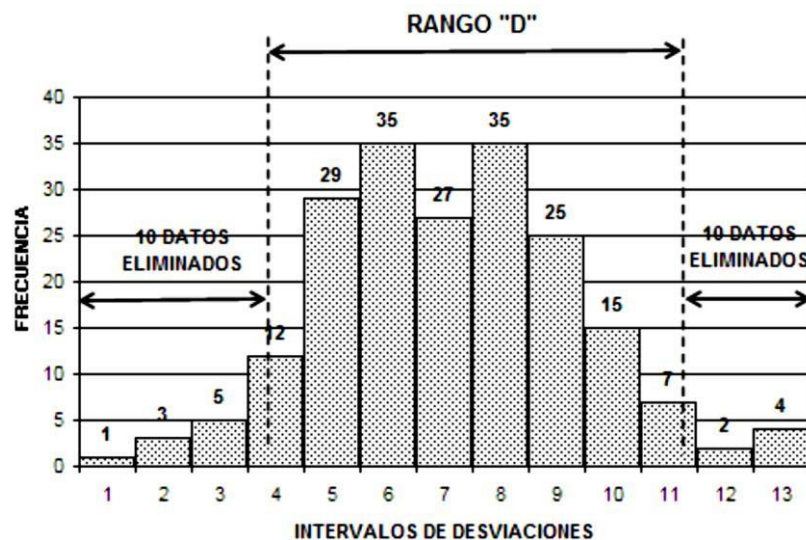
intervalo constante entre cada medición. Para dichas condiciones se tiene que, a mayor rugosidad de la superficie mayor es la variabilidad de los desplazamientos. Si se define el histograma de la distribución de frecuencias de las 200 mediciones, es posible medir la dispersión de las desviaciones y correlacionarla con la escala estándar de la rugosidad (Ver Figura 18). El parámetro estadístico que establece la magnitud de la dispersión es el Rango de la muestra (D), determinado luego de efectuar una depuración del 10% de observaciones (10 datos en cada cola del histograma). El valor D es la rugosidad del pavimento en “unidades MERLIN”.

#### **Histograma de la distribución de frecuencias de una Muestra de 200 desviaciones medidas en forma consecutiva.**
