**FACULTAD DE CIENCIAS E INGENIERÍA
PROGRAMA ACADÉMICO DE INGENIERÍA CIVIL**

**“EVALUACIÓN DE PATOLOGÍAS Y SU RELACIÓN CON UNA
PROPUESTA DE MANTENIMIENTO DE LAS EDIFICACIONES DE
CONCRETO ARMADO EN EL DISTRITO DE MORALES,
PROVINCIA Y DEPARTAMENTO DE SAN MARTÍN”**

**TARAPOTO – PERÚ
2021**

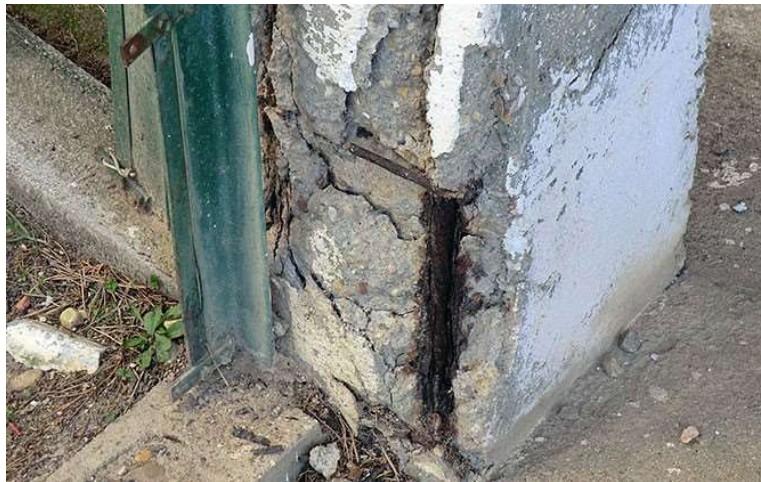
Las bases son compuestos químicos que desprenden iones hidróxido en solución en agua. Ejemplo de bases son, el hidróxido de sodio o soda cáustica y el hidróxido de amonio o amoniaco. Si estos hidróxidos penetran en el concreto y se encuentran en una zona determinada se produce daño físico por cristalización y expansión a partir de la reacción entre el hidróxido y el bióxido de carbono, proveniente del aire.

Ilustración 2: Ataque por bases

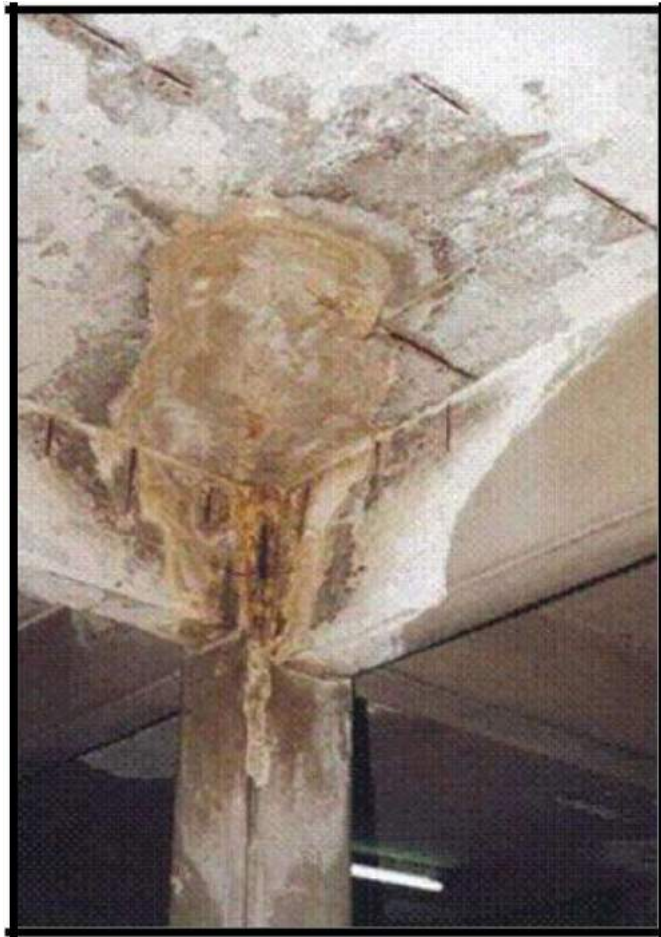
Ilustración 3: Pérdida de sección de acero útil.

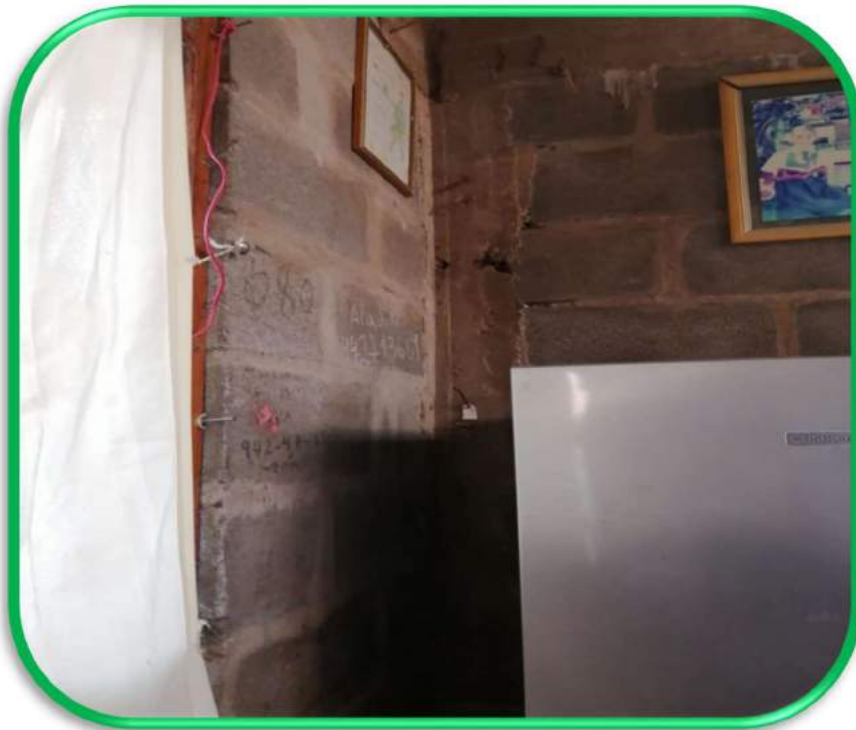
Presencia de grietas.

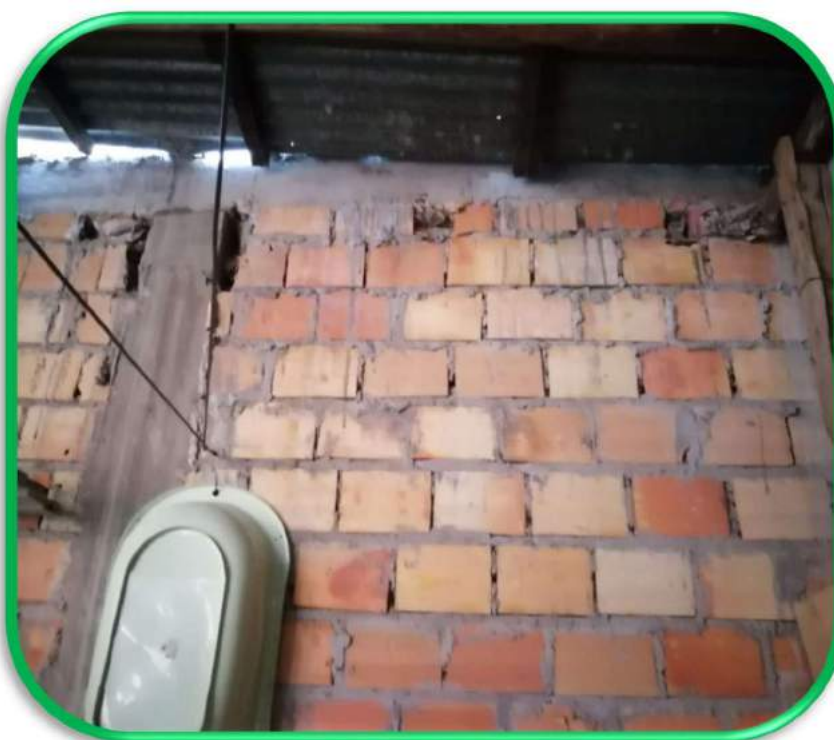
Se identifica la presencia de grietas y manchas por humedad.
