**FACULTAD DE CIENCIAS E INGENIERÍA
PROGRAMA ACADÉMICO DE INGENIERÍA CIVIL**

TESIS

**“EVALUACIÓN DE PATOLOGÍAS Y SU INFLUENCIA EN UNA
PROPUESTA DE MANTENIMIENTO DEL PUENTE ATUMPAMPA,
DISTRITO DE MORALES, PROVINCIA Y DEPARTAMENTO DE
SAN MARTÍN”**

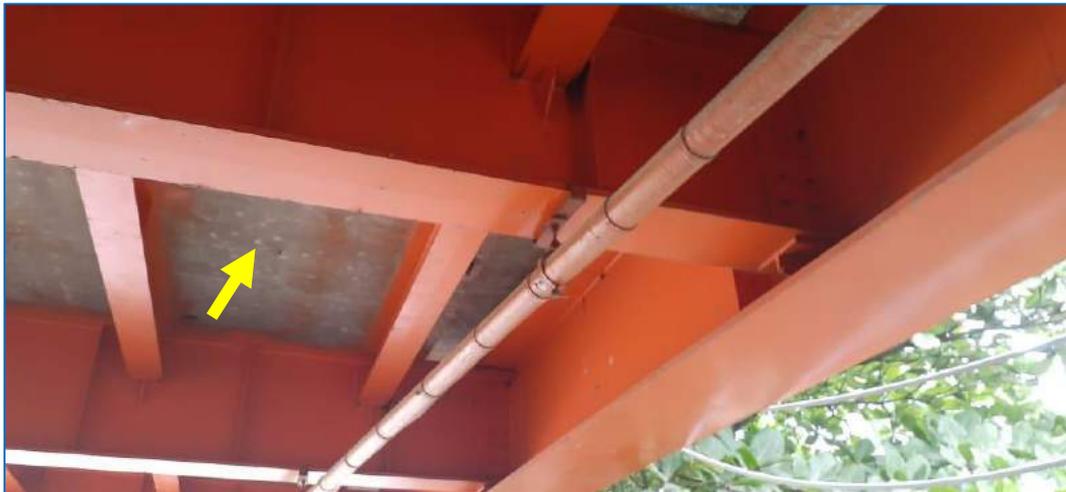
Fotografía N° 3. Se observa la losa de concreto en muy buen estado.

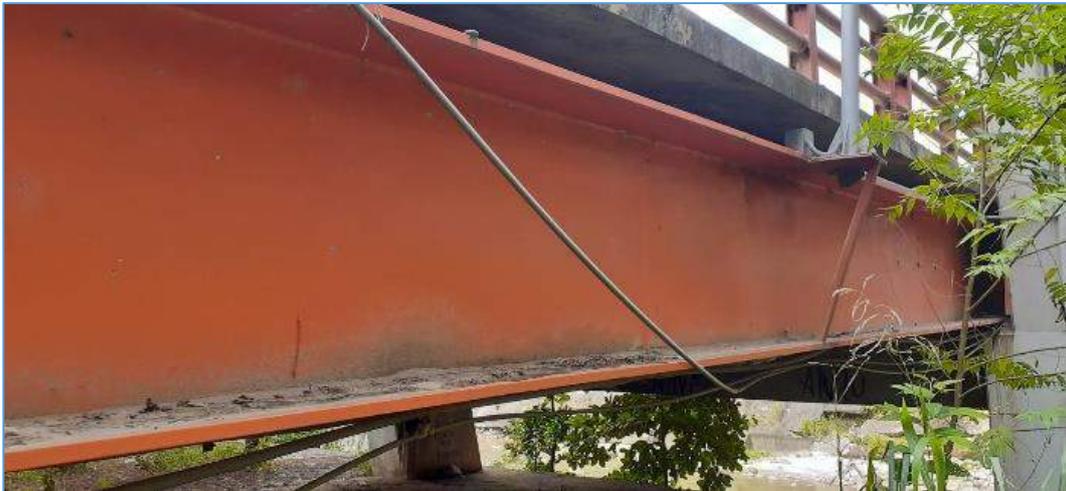
Fotografía N° 5. Se observa acumulación de sedimentos de arena en las alas de la viga principal.

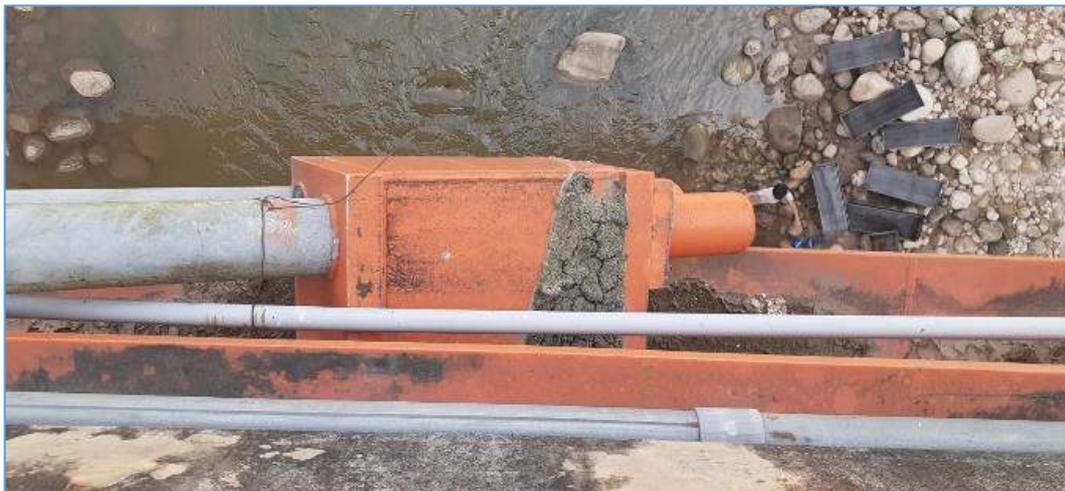
Fotografía N° 7. Se observa dispositivos de anclaje en la viga principal con presencia de sedimentos de arena.

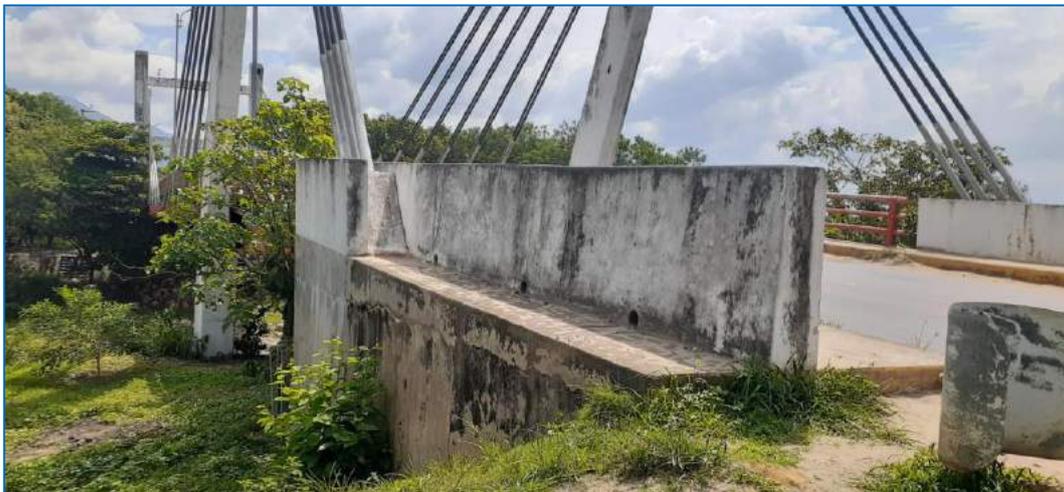
Fotografía N° 15. Se observa eflorescencias y desprendimiento de pintura y eflorescencias en el anclaje – estribo en la margen derecha.

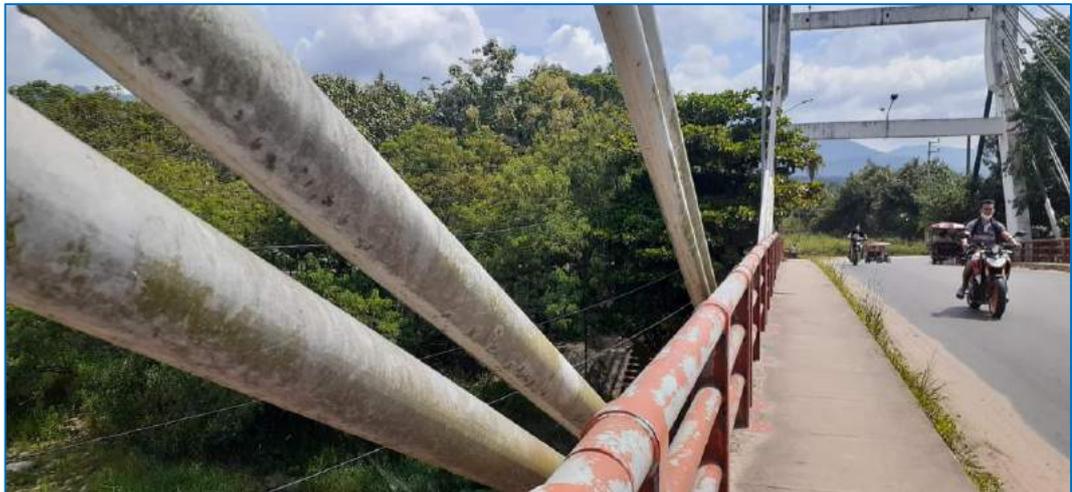
Fotografía N° 21. Se observa las trompetas de los tirantes con desprendimiento de la pintura.

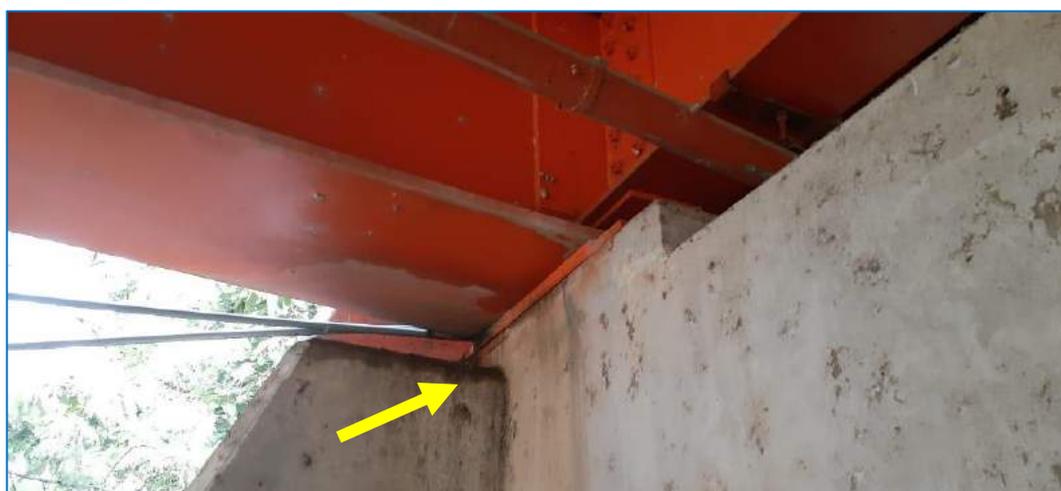
Fotografía N° 28. Se puede observar el apoyo fijo tipo basculante en la torre de la margen izquierda

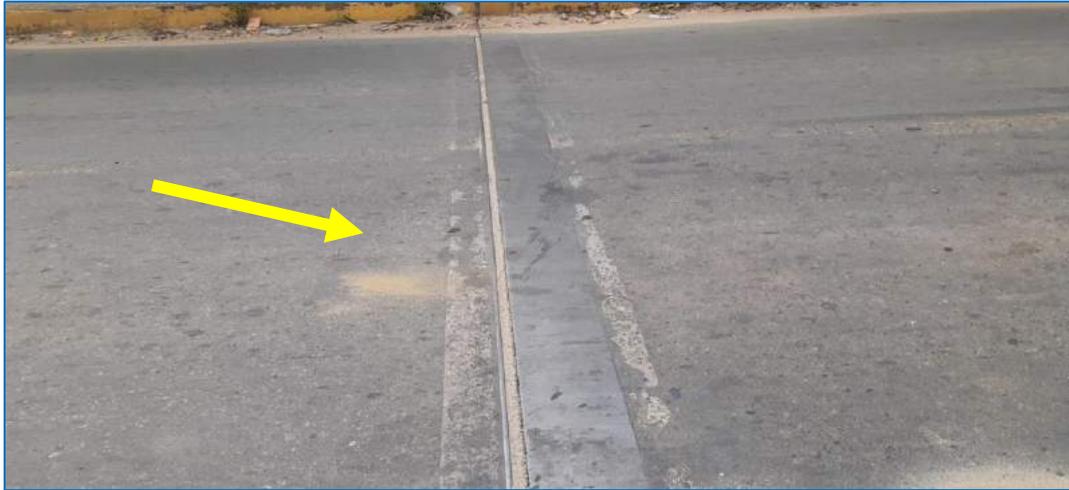
Fotografía N° 29. Se observa plancha deslizante en la margen derecha del puente

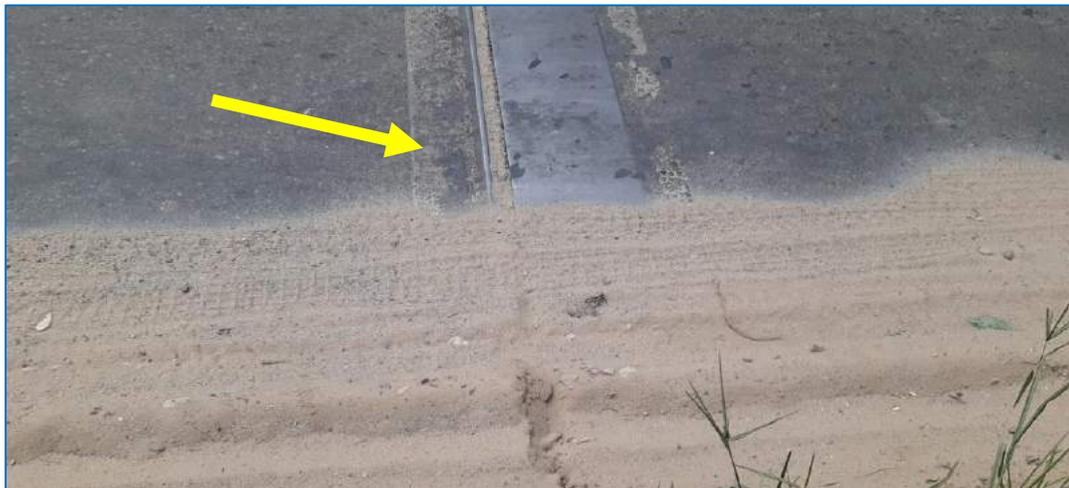
Fotografía N° 30. Se observa sedimentos de arena y suciedad en la plancha deslizante en la margen derecha del puente

Las Planchas Deslizantes (TD-10) se encuentra en buen estado con patologías de Grado 1 en un 98%, tales como: Oxidación superficial por efecto del intemperismo y presencia de sedimentos de arena y suciedad. En un 2% se encuentra en estado regular con patologías de Grado 2, tales como: corrosión superficial del acero

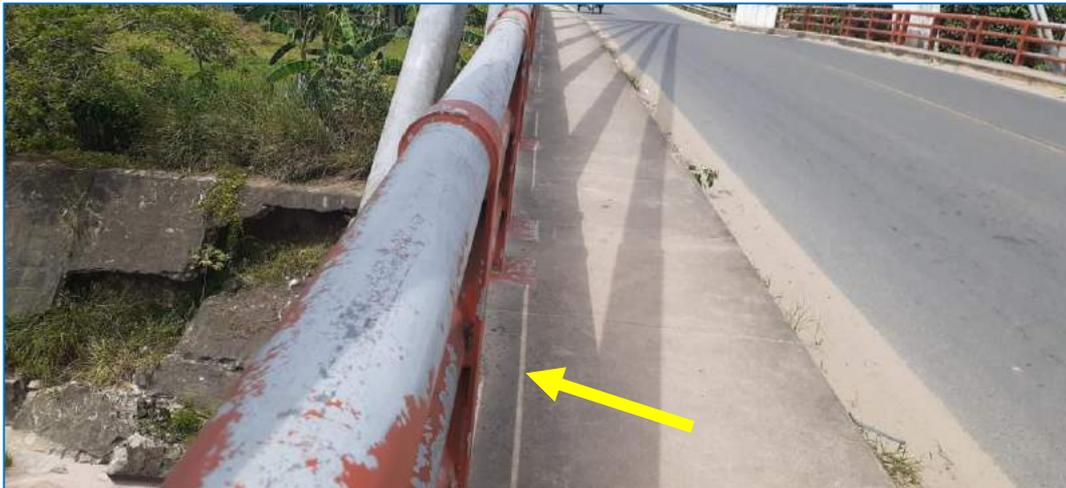
Fotografía N° 32. Se observa oxidación intermedia del acero en las barandas.

Las Barandas de Acero (TD-11) se encuentra en estado regular con patologías de Grado 2 en un 100%, tales como: corrosión superficial del acero y oxidación intermedia del acero.

2. Aplicación de mortero reparador de superficies	
	Corrosión superficial del acero	1. Lijado de la superficie	PREVENTIVO
		2. Aplicación de Pintura anticorrosiva	
Oxidación intermedia del acero	1. Lijado de la superficie	PREVENTIVO

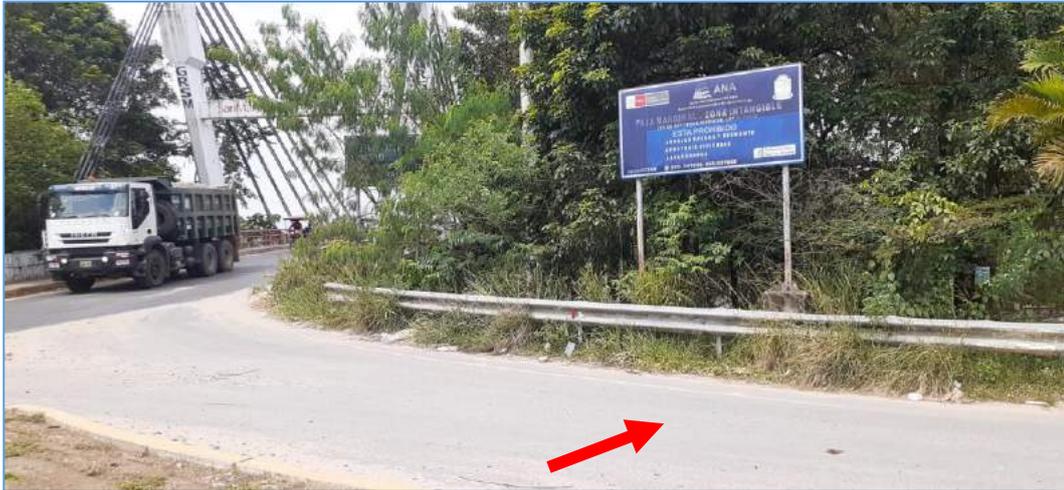
Fotografía N° 35. Se observa guardavía en la margen izquierda del puente
Fuente: Los Autores

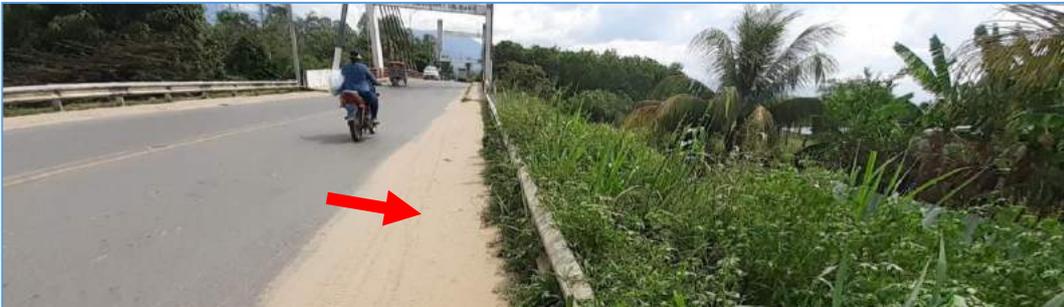
Fotografía N° 36. Se observa guardavía con presencia de malezas en la margen derecha del puente
Fuente: Los Autores

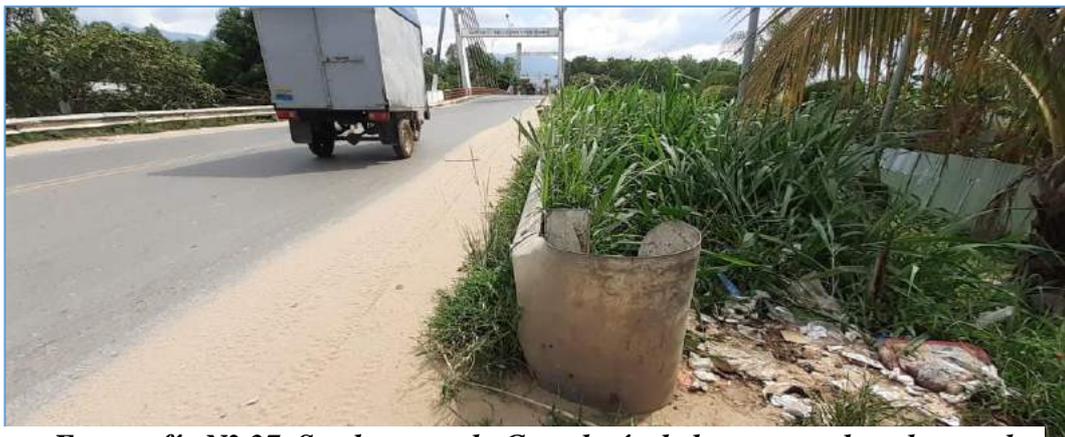
Fotografía N° 37. Se observa a la Guardavía de la margen derecha con la estructura colapsada y presencia de suciedad y malezas
Fuente: Los Autores

Las Guardavías (TD-13) se encuentra en buen estado con patologías de Grado 1 en un 70%, tales como: desprendimiento de la pintura y presencia de sedimentos de arena, suciedad y malezas. En un 28% se encuentra en estado regular con patologías de Grado 2, tales como: corrosión superficial del acero y Oxidación intermedia del acero. En un 2% se encuentra en estado malo con patologías de Grado 3, tales como: Colapso de la estructura.

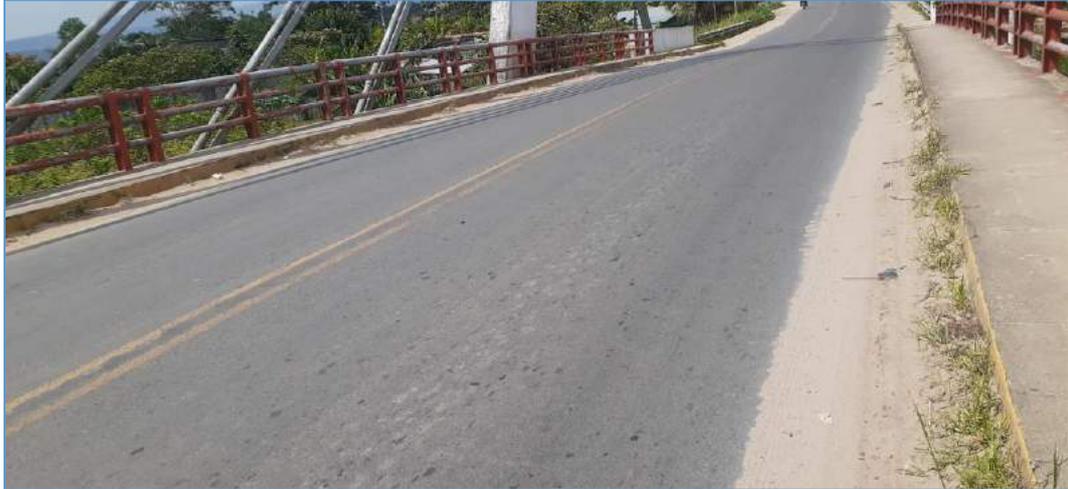
Fotografía N° 42. Se observa desgaste de pintura en la señalización horizontal.
Fuente: Los Autores

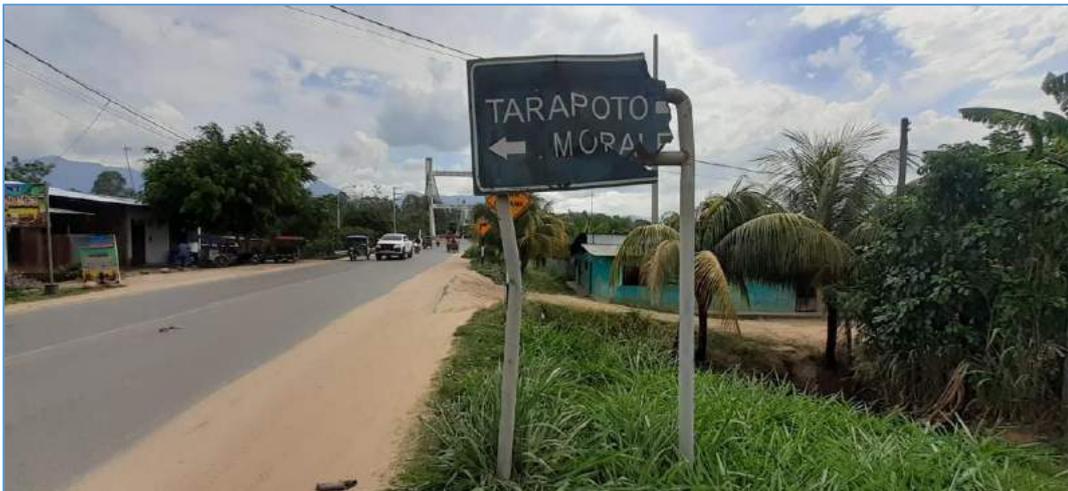
Fotografía N° 43. Se observa señalización informativa en mal estado.
Fuente: Los Autores

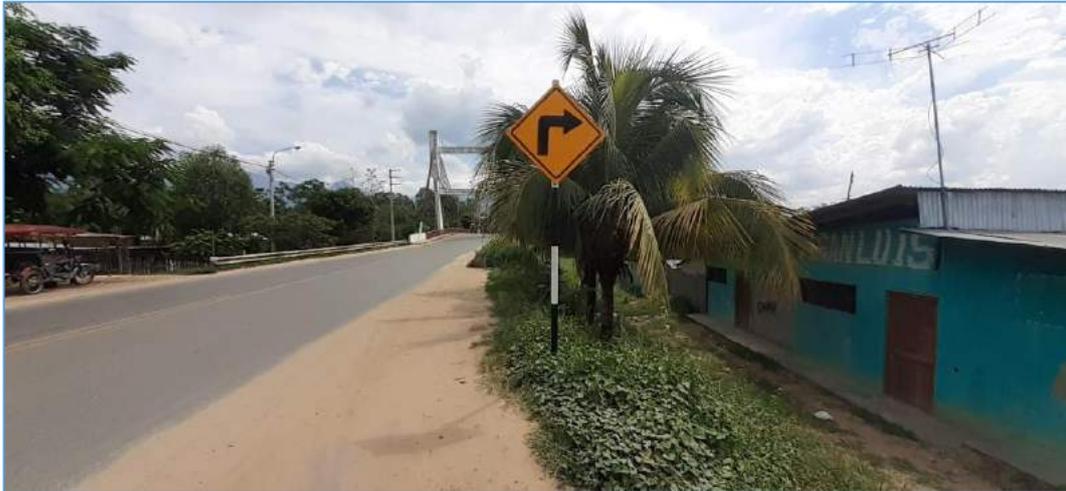
Fotografía N° 44. Se observa presencia de señalización vertical en la margen derecha

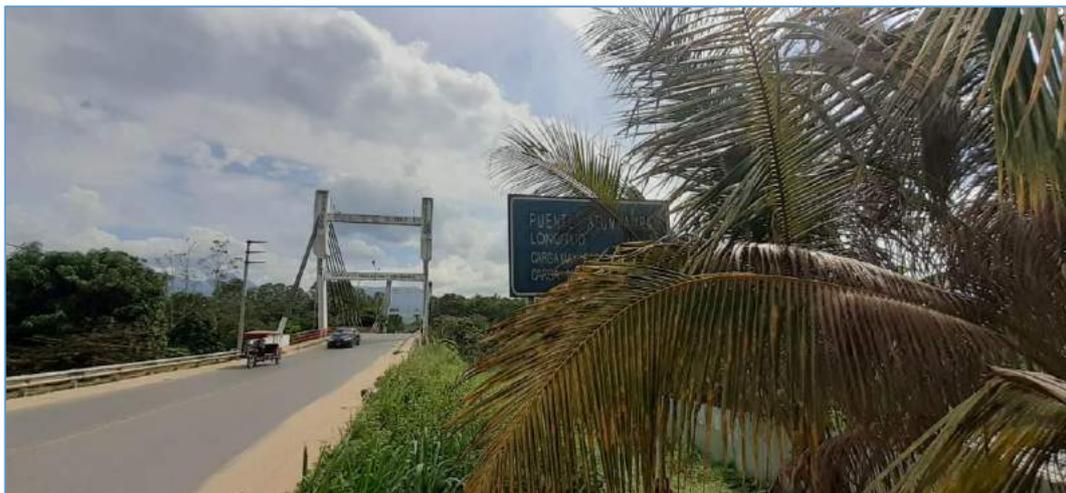
Fotografía N° 45. Se observa falta de visión de señalización informativa en la margen derecha
