Universidad Científica del Perú - UCP

TESIS

**El flujo vial y el deterioro del pavimento flexible de la Av.
Navarro Cauper en Maynas-Loreto 2022**

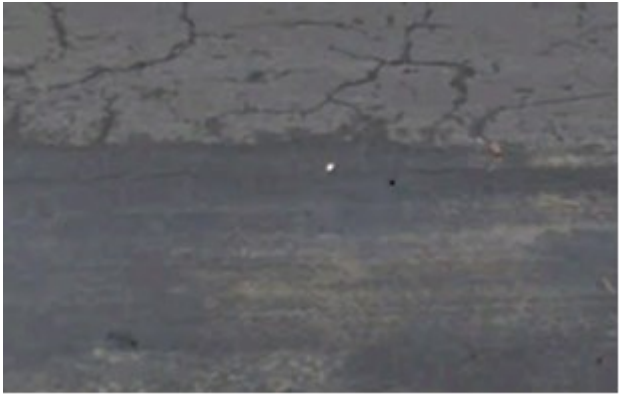
PARCHEO

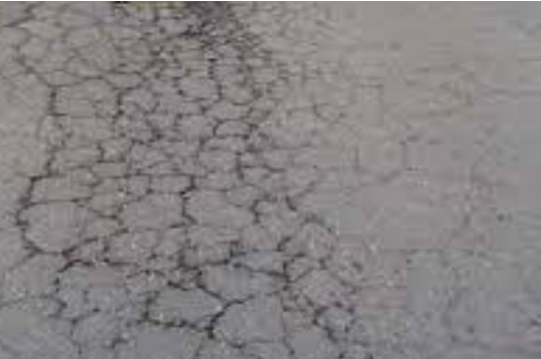
PIEL DE COCODRILO
