**TESIS**

**“DETERMINACIÓN DE PATOLOGÍAS PARA UNA PROPUESTA  
DE MANTENIMIENTO DEL PUENTE COLOMBIA, DISTRITO DE  
JUAN GUERRA, PROVINCIA Y DEPARTAMENTO DE SAN  
MARTÍN”**

Analizando los grados de deterioro de los elementos inspeccionados se concluyó, que la **condición estadística del puente Colombia es 2.88**, encontrándose en **Regular Condición**, por lo que se requiere una intervención de mantenimiento con suma urgencia

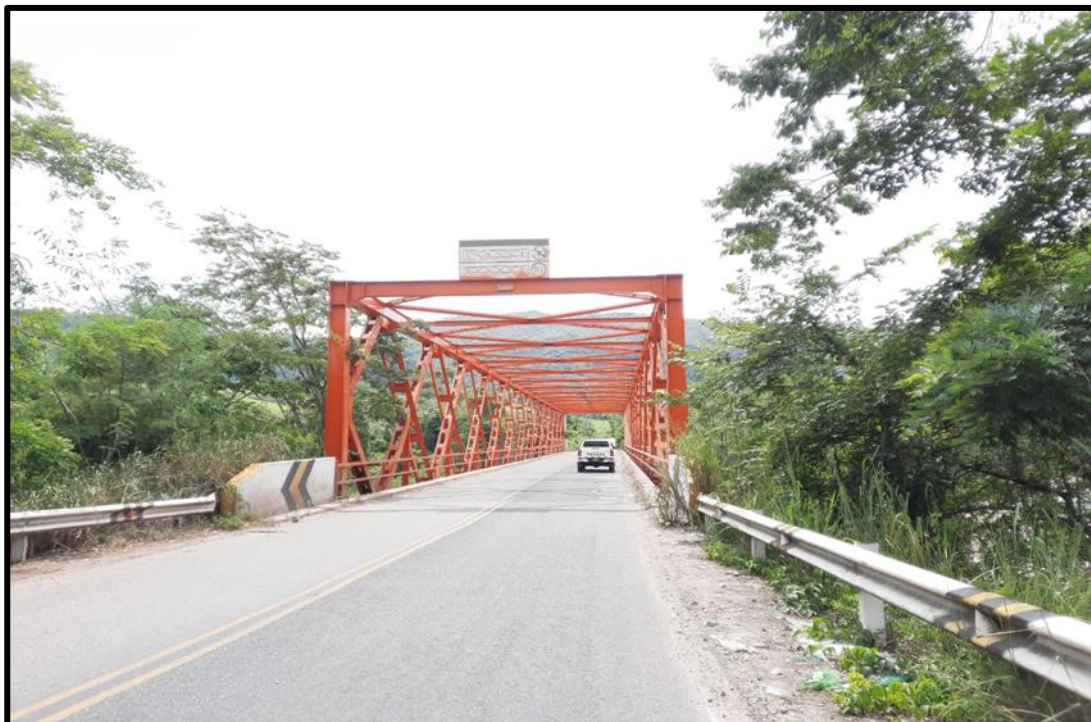
***Ilustración 17: Vista del Puente Colombia San Martin***

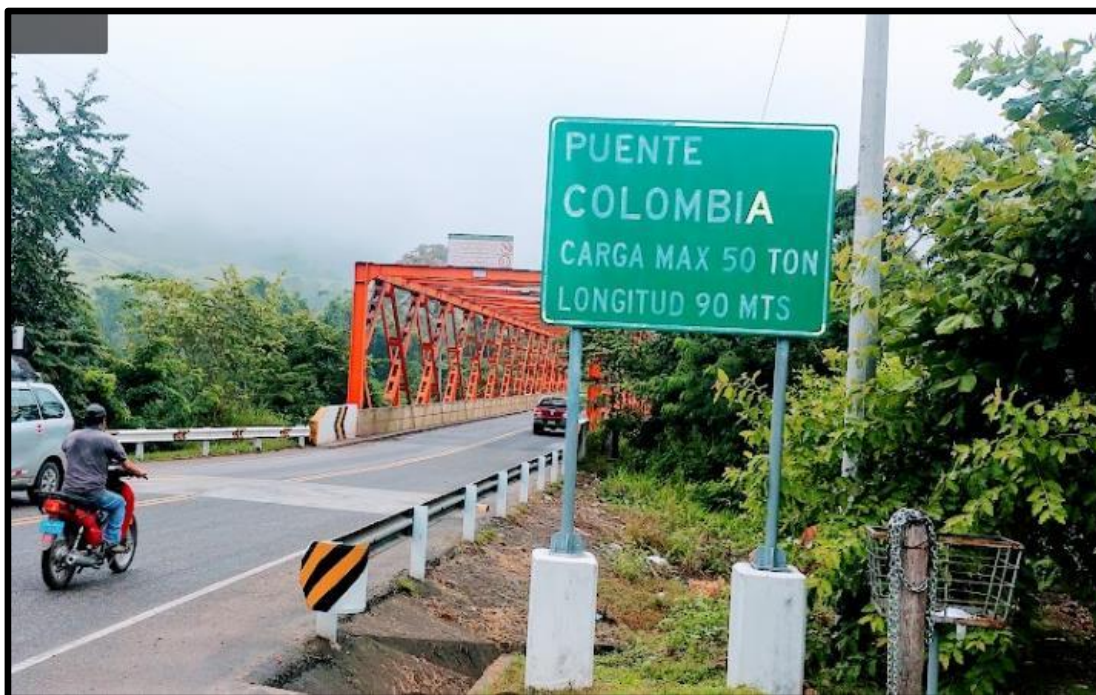
*Ilustración 18: Vista del ingreso al Puente Colombia San Martín*

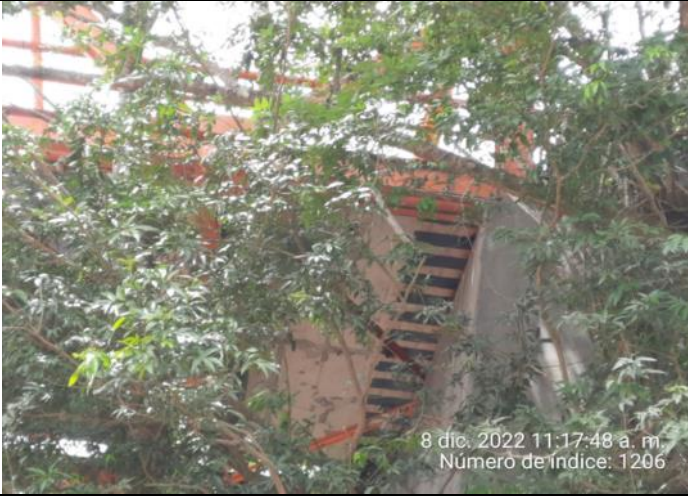
| <b>Muro con Contrafuerte</b> | El 4% se encuentra en grado 2 donde se observan fisuras<1.5mm y el 96% restante se encuentra en grado 1 donde se observa eflorescencia y desgaste por efecto de intemperismo. |
